# Formular de evaluare a condițiilor de accesibilitate a clădirilor publice

Data: 25-06-2025

| Categorii | Indicatori | Date colectate |
|---|---|---|
| Adresa, strada, nr.: | sos. Muncesti nr. 780 | |
| Instituția: | BESV 1/1 (gimnaziul nr. 49) | |

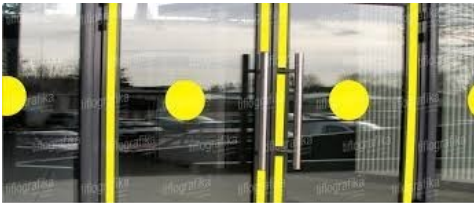
| Categorii | Indicatori | Date colectate |
|---|---|---|
| | <p>Fig. V.23. – Exemplu de conformare a suprafețelor vitrate în cadrul foi de ușă și realizarea contrastului vizual</p> <p>Fig. V.24. – Exemplu de conformare a suprafețelor vitrate în cadrul foi de ușă și realizarea contrastului vizual, atunci când ușa și suprafețele adiacente sunt vitrate</p> | |

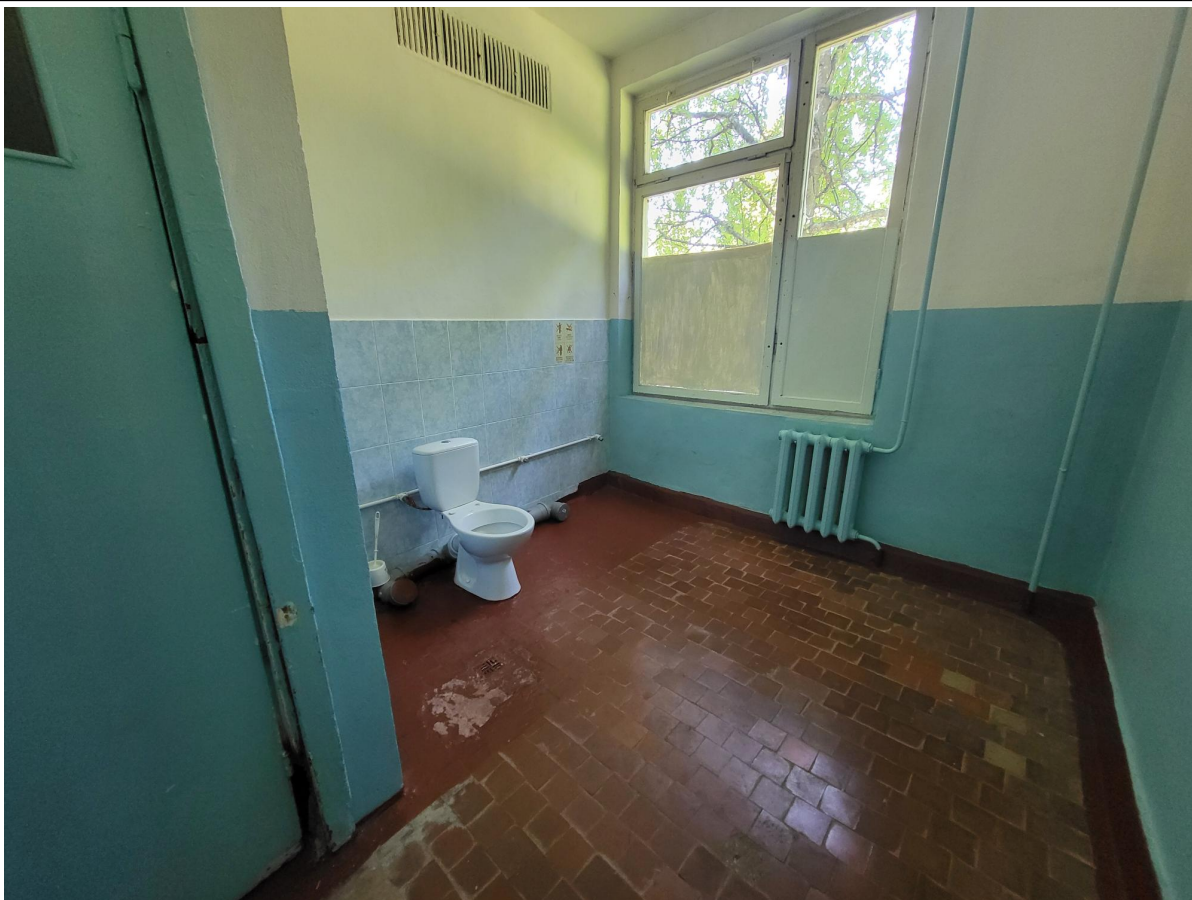
**Galerie - Grup sanitar**

| Ușa de intrare WC interior, lățime: | 68 cm<br>Standard: ușă trebuie să fie de minim 90 cm |
| Prag ușă de intrare: | Prag cu înălțimea: 4 cm<br>Standard: maxim 2 cm |
| Vasul WC are bare de suport: | Nu |
| Lavoar/chiuveță: | Da , înălțimea de: 70 cm<br>Standard: h - 85 cm |
| Este spațiu liber sub lavoar: | Da , dimensiunea de: 48 cm<br>Standard: minim 67 cm |
