# Formular de evaluare a condițiilor de accesibilitate a clădirilor publice

| Categorii | Indicatori | Date colectate |
|---|---|---|
| Localitate, raion: | Pistruieni (Telenesti) | |
| Instituția: | BESV - 34/32 (Gimnaziul) | |

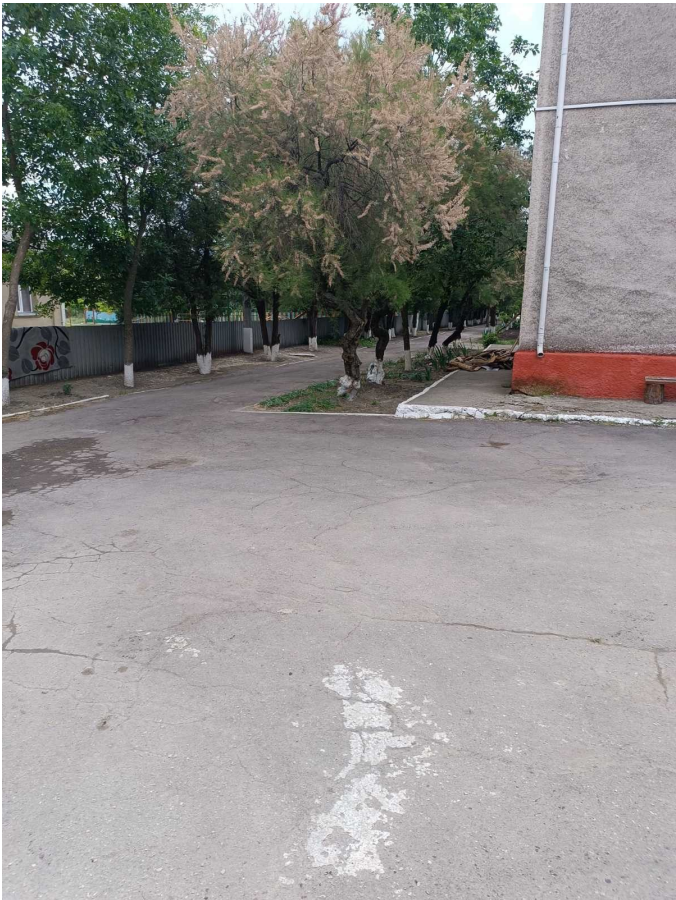
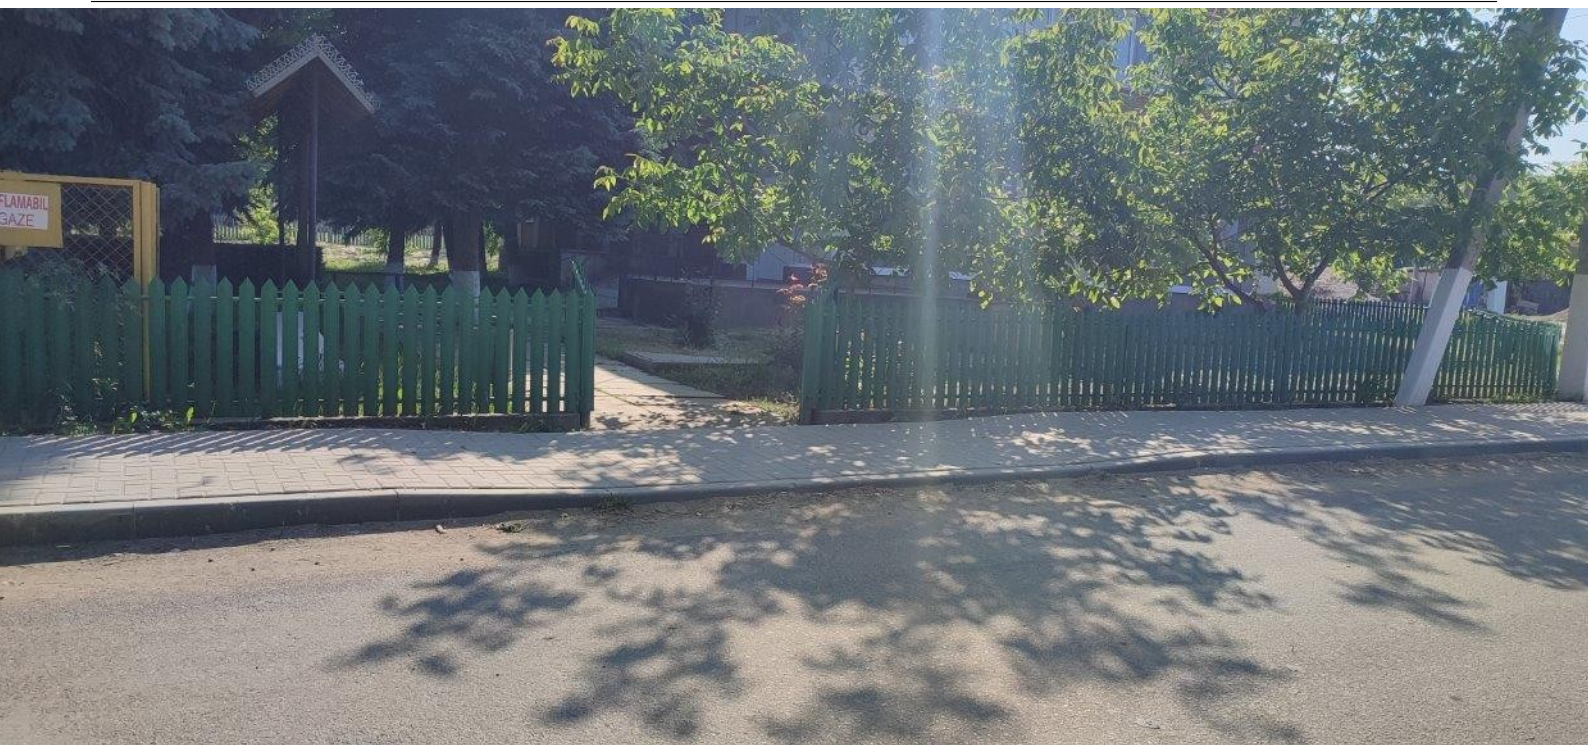
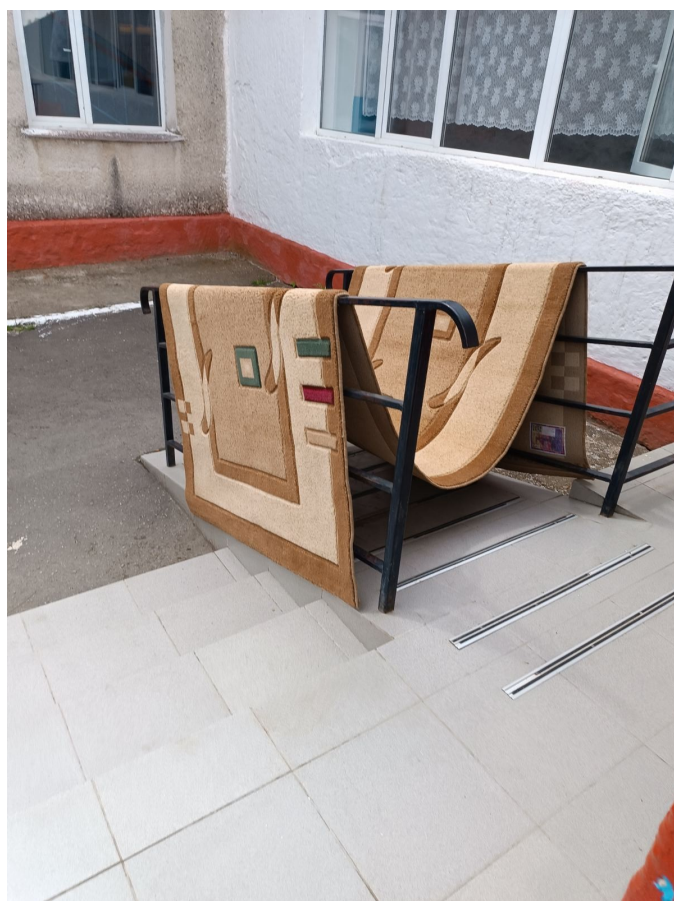
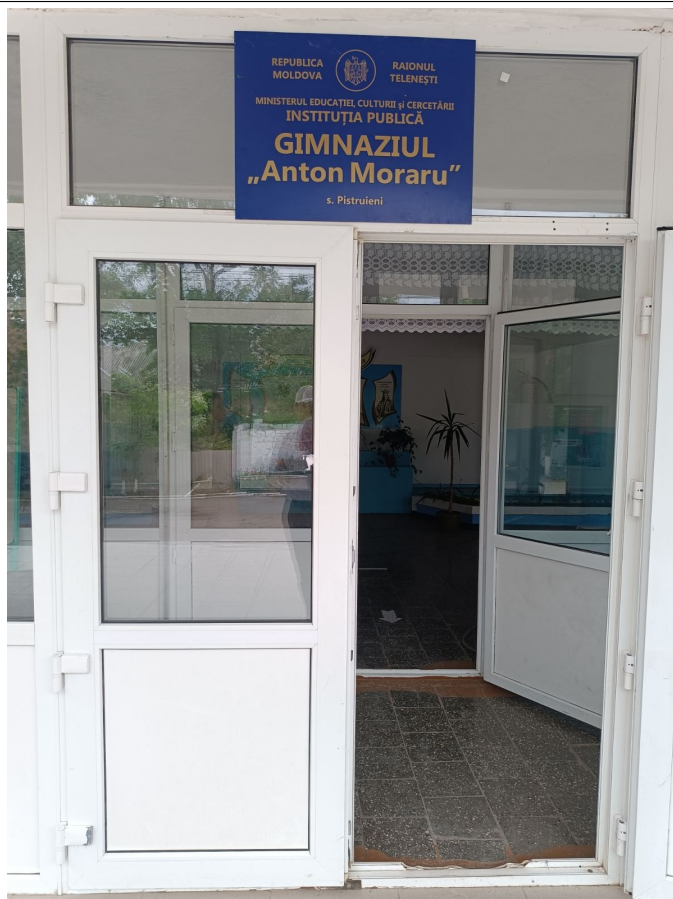
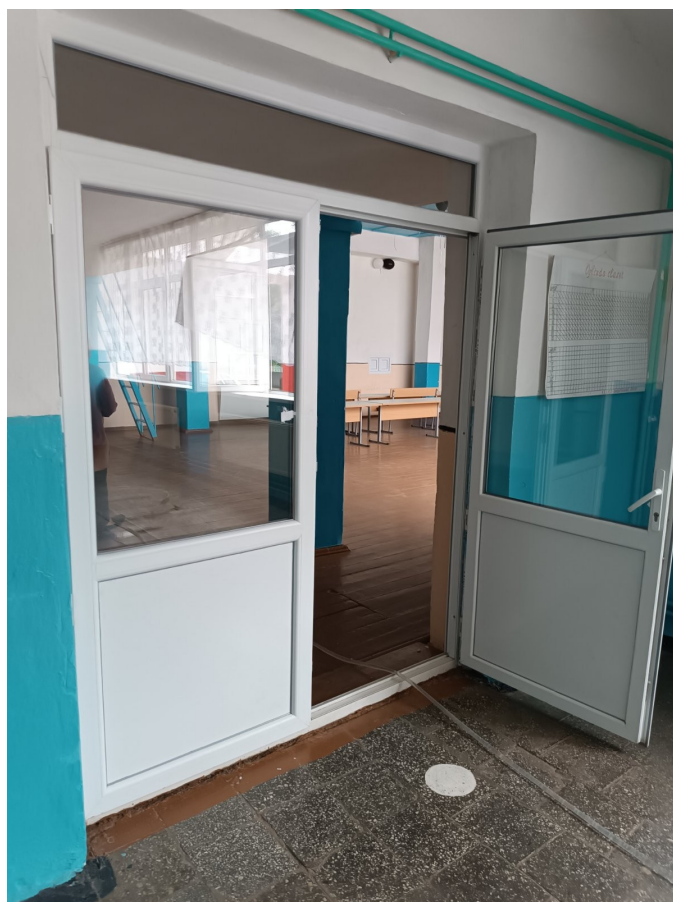
Galerie - Căi de acces către clădire

| Tip înveliș: | Asfalt |
| Drumurile/Căile de acces sunt: | Calitative |

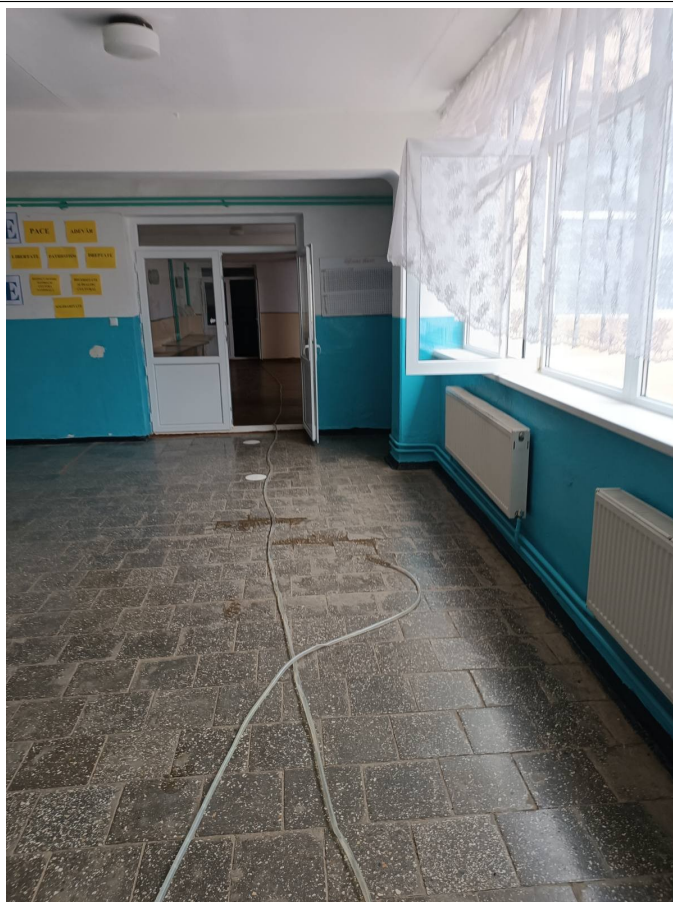
## Galerie - Coridoare

| Lățimea coridorului (în cel mai îngust loc) este peste 150 cm? | Da |
| Pardoseala/podeaua în coridor este suprafață accesibilă: | Da |
| Suprafață alunecoasă: | Nu |

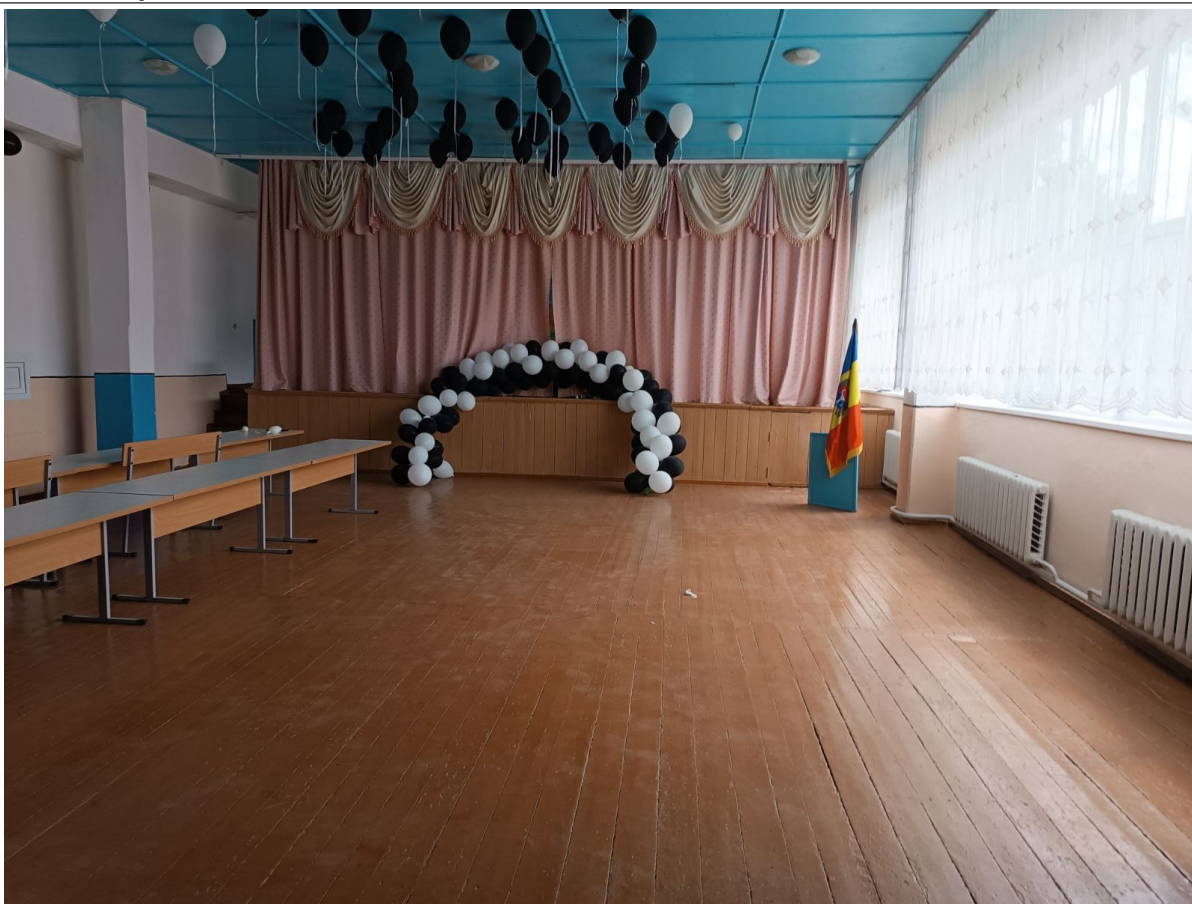
## Galerie - Sala de prestare a serviciului

În sală este spațiu de manevră pentru un scaun rulant cu diagonala minimă de 140 cm:

Spațiul interior este suficient iluminat:

Culori contrastante pentru sală:
