# Formular de evaluare a condițiilor de accesibilitate a clădirilor publice

| Categorii | Indicatori | Date colectate |
|---|---|---|
| Localitate, raion: | Brinzenii vechi (Telenesti) | |
| Instituția: | BESV - 34/9 (Gimnaziul) | |

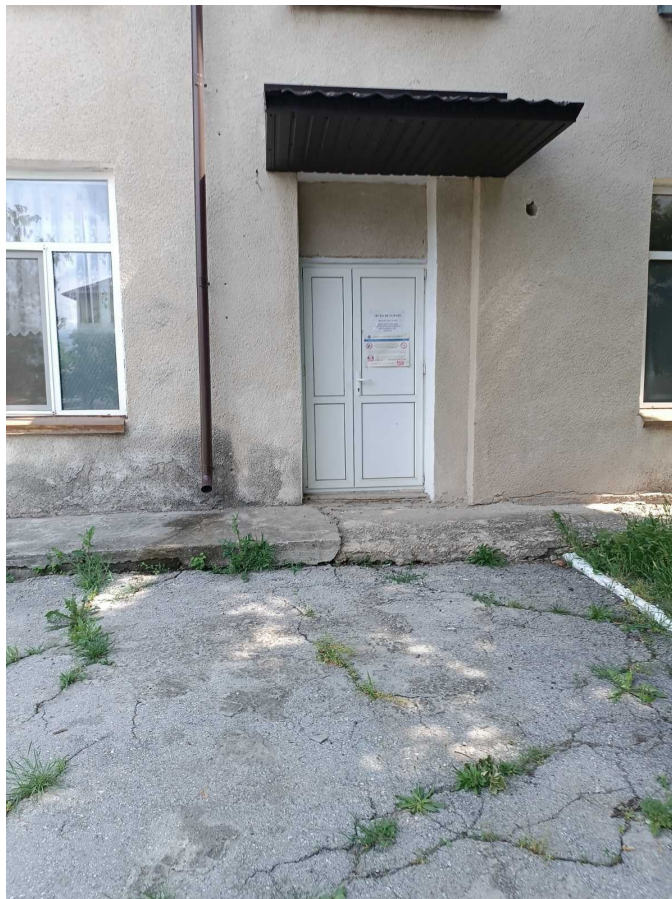
## Galerie - Intrare în clădire

| La intrare sunt trepte: | Da, 1 trepte , Înălțime totală a treptelor/scărilor (cm)15 cm |
| Înălțimea pragului ușii (de la nivelul solului până la nivelul superior al pragului): | 15 cm<br>Standard: Se aplica regula de 1:10 |
| Dacă există trepte, sunt semnalate treptele cu elemente contrastante și/sau tactile: | Nu<br>Standard: prima și ultima treaptă trebuie semnalate în culori contrastante |
| Există rampă de acces: | Nu |

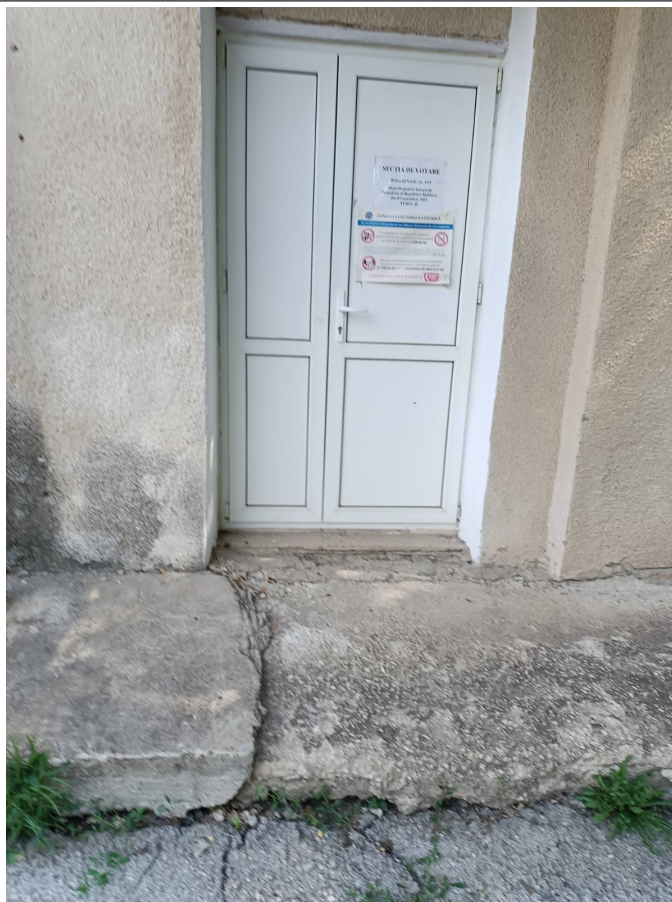
## Galerie - Uși

| Categorii | Indicatori | Date colectate |
|---|---|---|
| | Dimensiuni ușă de intrare: | Dublă: 65 cm + 45 cm<br>Standard: lumina ușii duble trebuie să fie de minim 90 cm<br>Ușa mică din cea dublă se deschide |
| | Prag ușă de intrare: | Un prag cu înălțimea: 4 cm<br>Standard: pragul trebuie să fie de maxim 2 cm |
| | Ușile de la intrare și din interiorul clădirii sunt dotate/marcate corespunzător cu semne contrastante: | Nu<br>Standard: este o diferență de culoare contrastantă (culori închise / culori deschise) între perete și podea |
