# Formular de evaluare a condițiilor de accesibilitate a clădirilor publice

| Categorii | Indicatori | Date colectate |
|---|---|---|
| Localitate, raion: | Cazanesti (Telenesti) | |
| Instituția: | BESV - 34/11 (Gimnaziul) | |

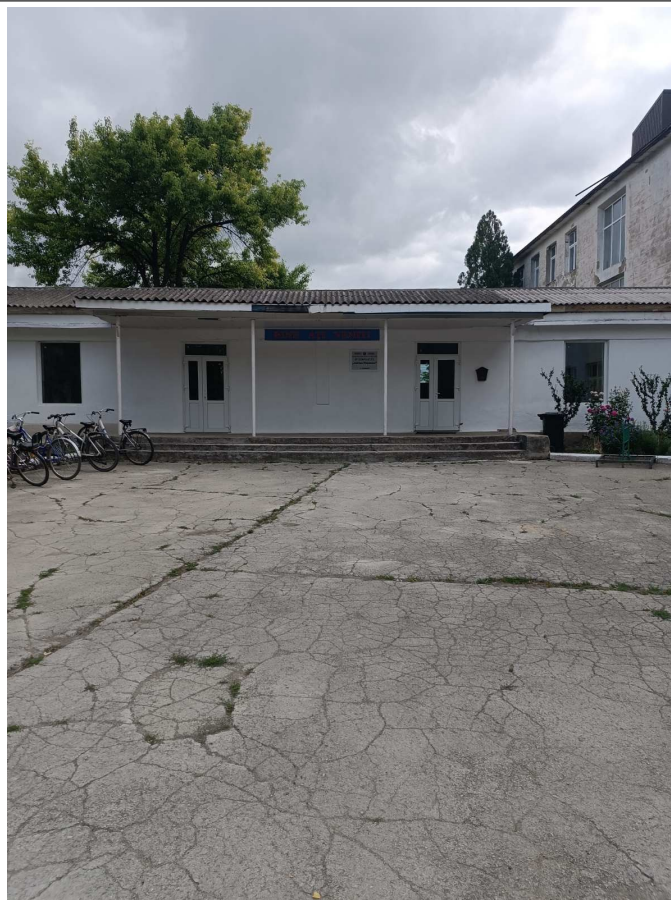
### Galerie - Căi de acces către clădire

| Drumurile/Căile de acces sunt: | Deteriorate |
