# Formular de evaluare a condițiilor de accesibilitate a clădirilor publice

Data: **13-06-2025**

| Categorii | Indicatori | Date colectate |
|---|---|---|
| Instituția: | BESV - 34/12 (Casa de cultură) | |

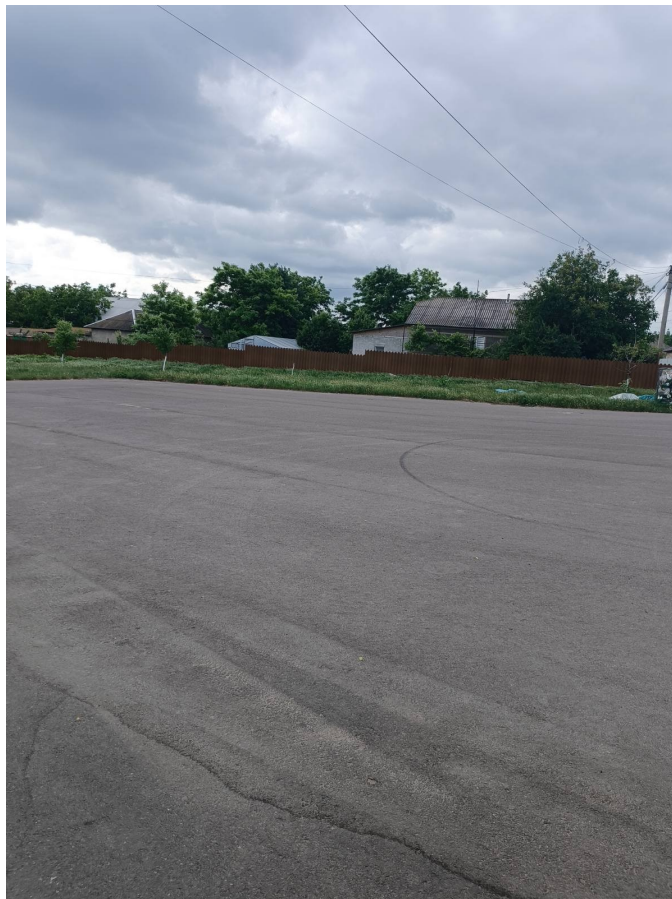
## Galerie - Loc de parcare

| Parcare obișnuită: | Nu , nici nu există loc unde poate fi amenajată parcare |
| Locuri de parcare amenajate pentru persoanele cu dizabilități: | Nu |

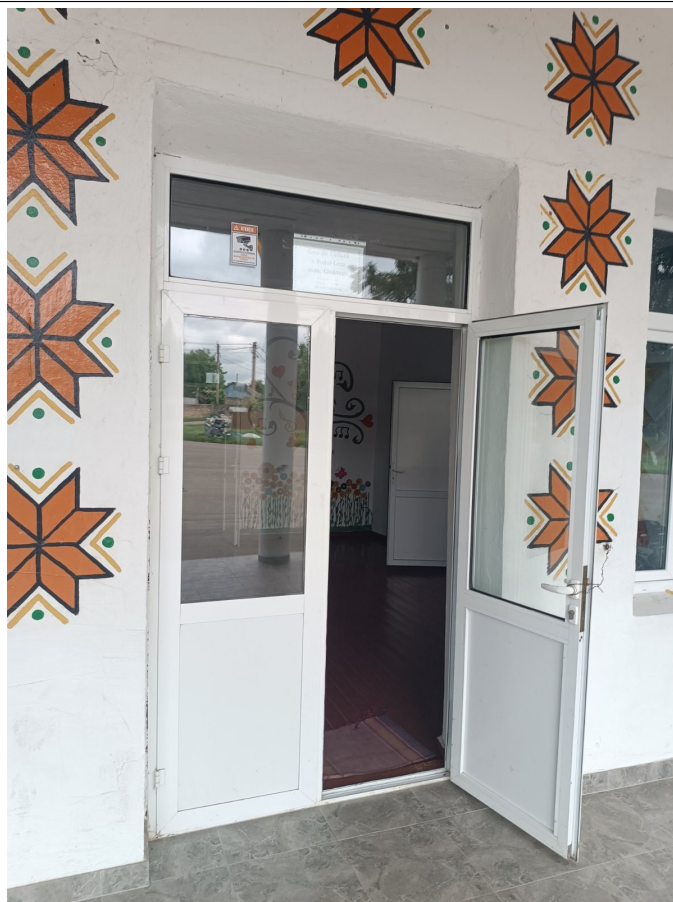
## Galerie - Uși

| Categorii | Indicatori | Date colectate |
|---|---|---|
| | Dimensiuni ușă de intrare: | Dublă: 54 cm + 54 cm<br><b>Standard: lumina ușii duble trebuie să fie de minim 90 cm</b><br>Ușa mică din cea dublă se deschide |
| | Prag ușă de intrare: | Un prag cu înălțimea: 10 cm<br><b>Standard: pragul trebuie să fie de maxim 2 cm</b> |
| | Praguri de la ușile de interior: | Prag 1 cu înălțimea: 5 cm<br><b>Standard: pragul trebuie să fie de maxim 2 cm</b> |
| | Ușile de la intrare și din interiorul clădirii sunt dotate/marcate corespunzător cu semne contrastante: | Nu<br><b>Standard: este o diferență de culoare contrastantă (culori închise / culori deschise) între perete și podea</b> |

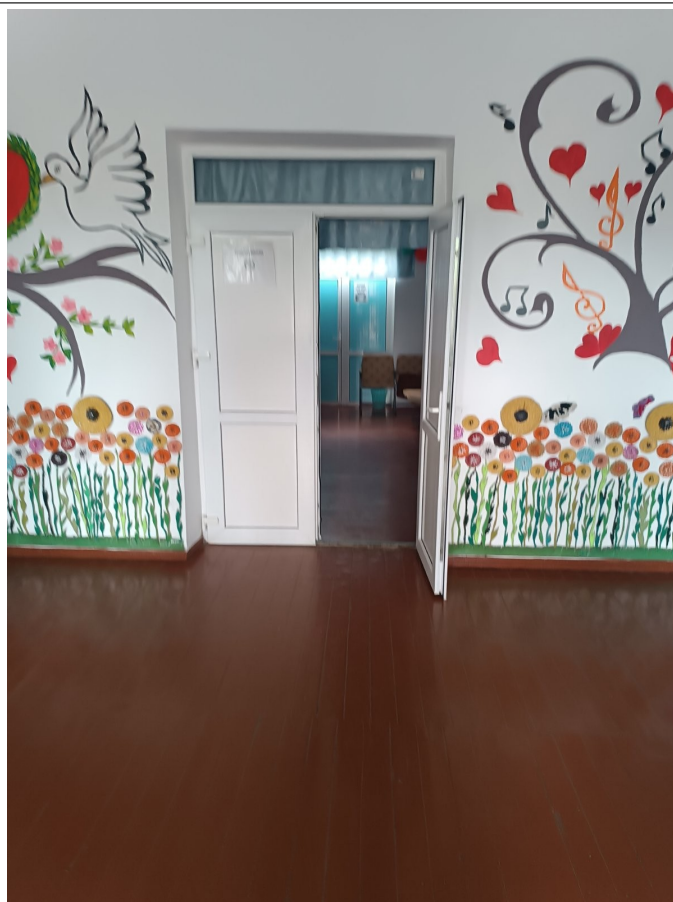
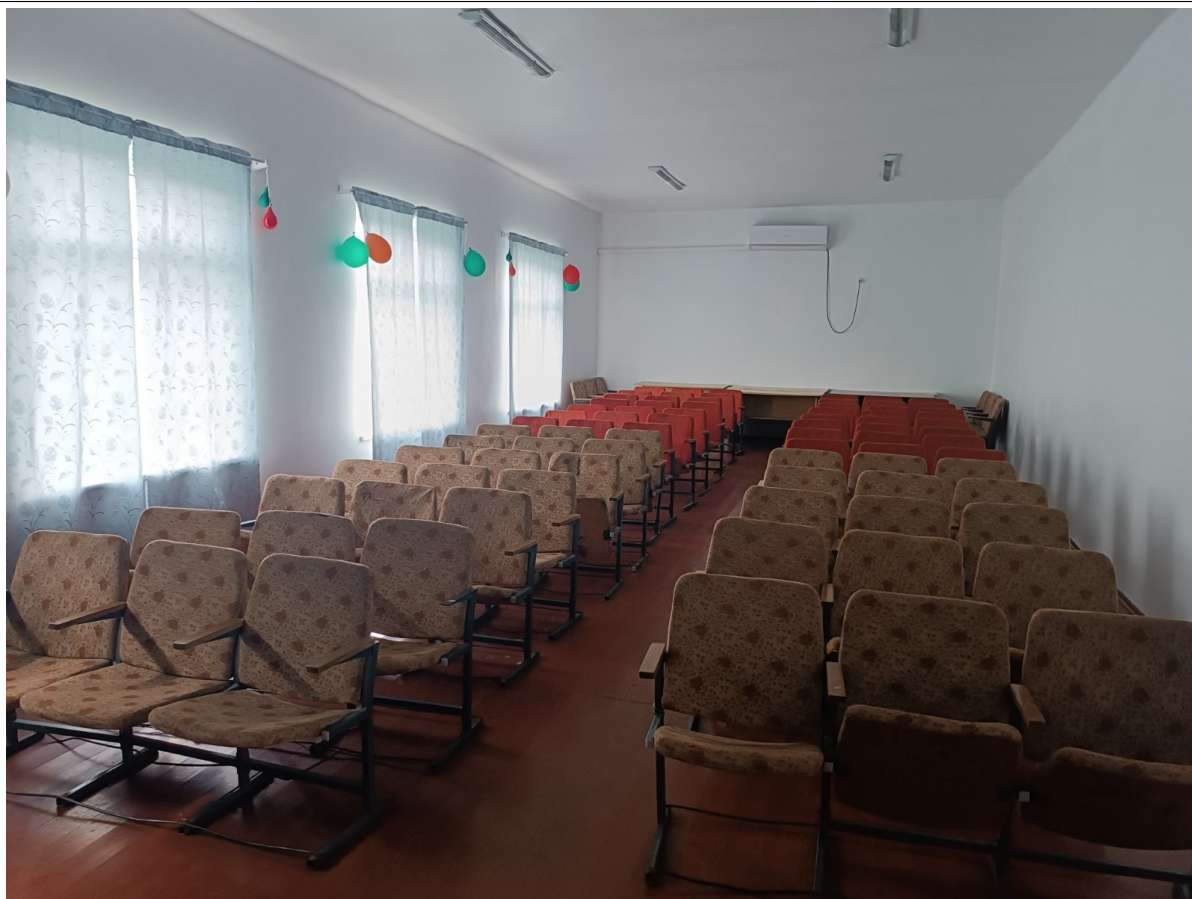
## Galerie - Coridoare

| Coridoare: | Da |
| Lățimea coridorului (în cel mai îngust loc) este peste 150 cm? | Da |
| Culori contrastante (este o diferență de culoare contrastantă (culori închise / culori deschise) între perete și podea): | Da |
