# Formular de evaluare a condițiilor de accesibilitate a clădirilor publice

| Categorii | Indicatori | Date colectate |
|---|---|---|
| Adresa, strada, nr.: | str. Renașterii 2 | |
| Instituția: | BESV-4/27 (Primăria Maximovca) | |

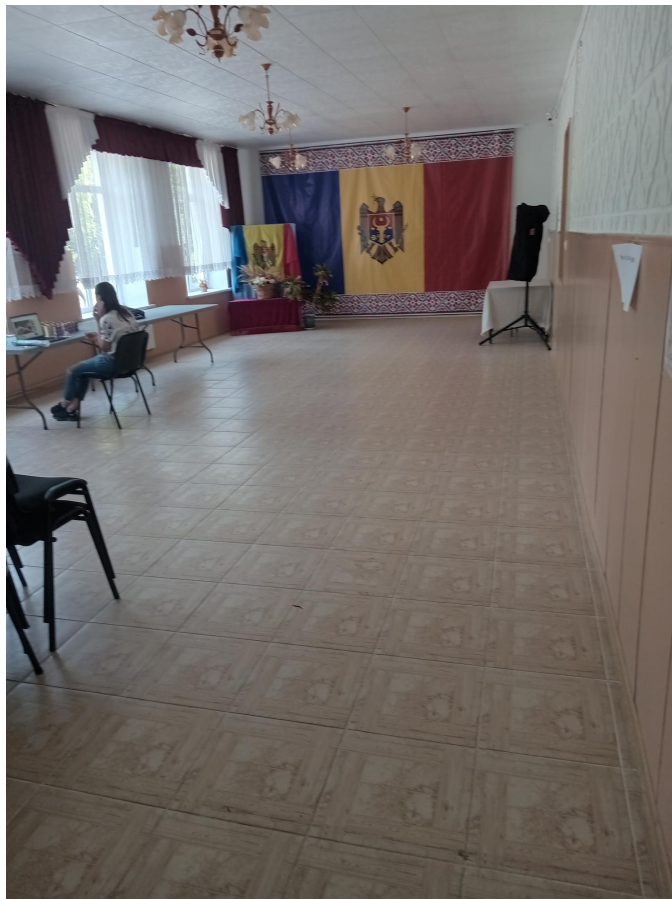
**Galerie - Coridoare**

| Coridoare: | Da |
| Lățimea coridorului (în cel mai îngust loc) este peste 150 cm? | Da |
| Pardoseala/podeaua în coridor este suprafață accesibilă: | Da |
| Culori contrastante (este o diferență de culoare contrastantă (culori închise / culori deschise) între perete și podea): | Da |
