# Formular de evaluare a condițiilor de accesibilitate a clădirilor publice

| Categorii | Indicatori | Date colectate |
|---|---|---|
| Localitate, raion: | Tirsitei (Telenesti) | |
| Instituția: | BESV - 34/39 (Casa de cultură) | |

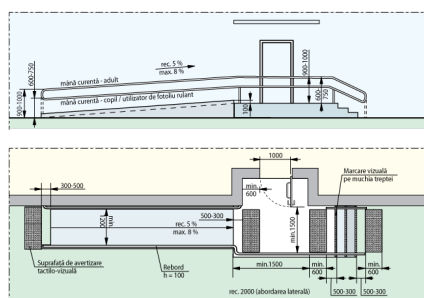
Fig. V.32.b Rampă de acces paralelă cu intrare în clădire

Intrarea în clădire este la nivelul solului:

Da
