# Formular de evaluare a condițiilor de accesibilitate a clădirilor publice

Data: **17-06-2025**

| Categorii | Indicatori | Date colectate |
|---|---|---|
| Instituția: | BESV - 4/2 ( Centrul de creație al elevilor „Ciocârlia”) | |

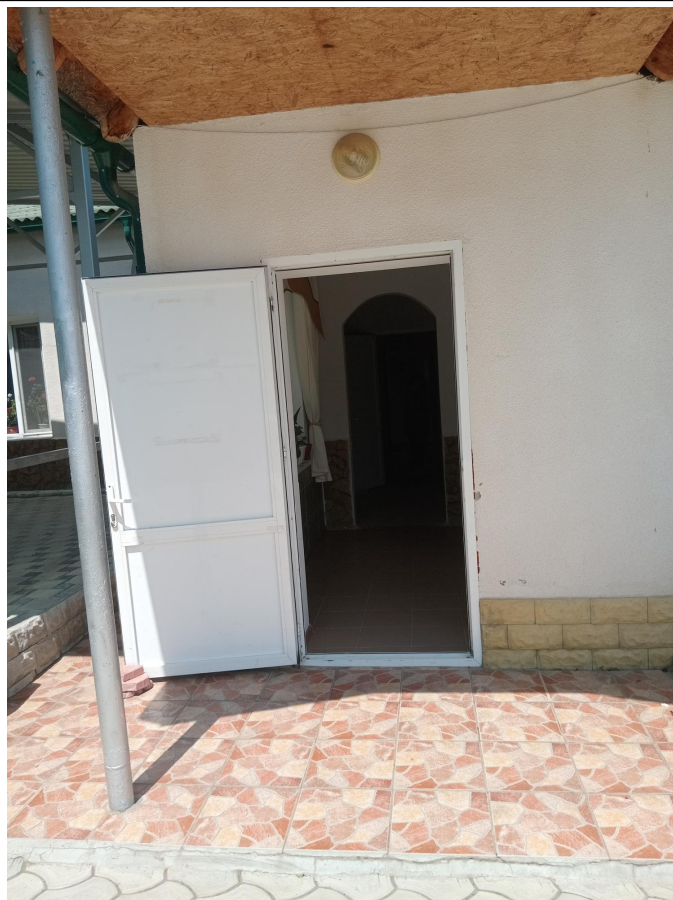
**Galerie - Intrare în clădire**

| Intrarea în clădire este la nivelul solului: | Da |
| Ușa se deschide în interior sau exterior: | Exterior |

| Prag ușă de intrare: | Un prag cu înălțimea: 7 cm<br>Standard: pragul trebuie să fie de maxim 2 cm |

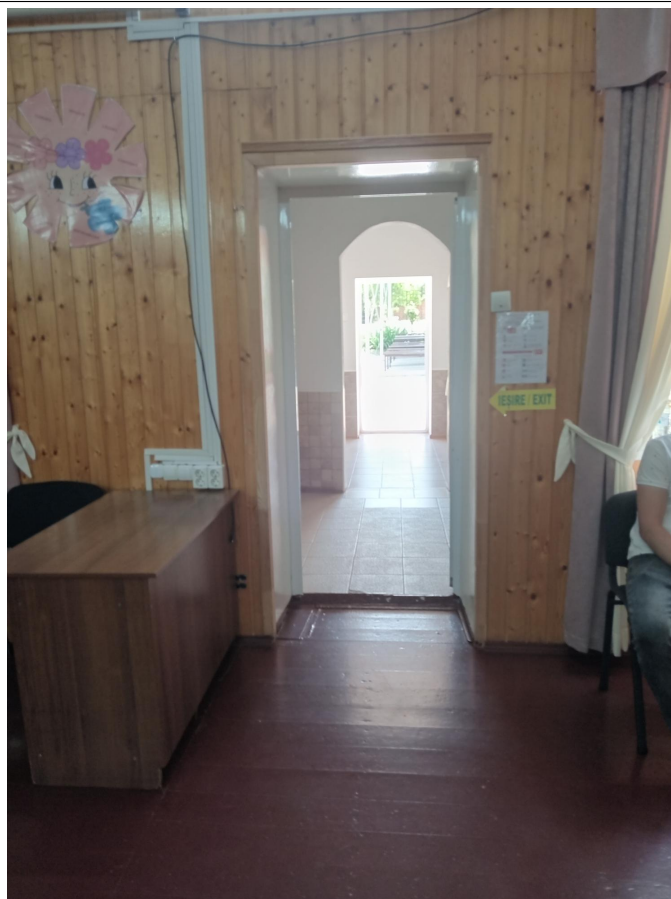
## Galerie - Uși

| Dimensiuni ușă de intrare: | Simplă: 87 cm<br>Standard: trebuie să fie de minim 90 cm |
| Uși în interior: | Lățimea: 80 cm |
| Ușile de la intrare și din interiorul clădirii sunt dotate/marcate corespunzător cu semne contrastante: | Nu<br>Standard: este o diferență de culoare contrastantă (culori închise / culori deschise) între perete și podea |
