# Formular de evaluare a condițiilor de accesibilitate a clădirilor publice

| Categorii | Indicatori | Date colectate |
|---|---|---|
| Localitate, raion: | Tintareni (Anenii noi) | |
| Instituția: | BESV-4/37 (Gimnaziul "Ion Creangă") | |

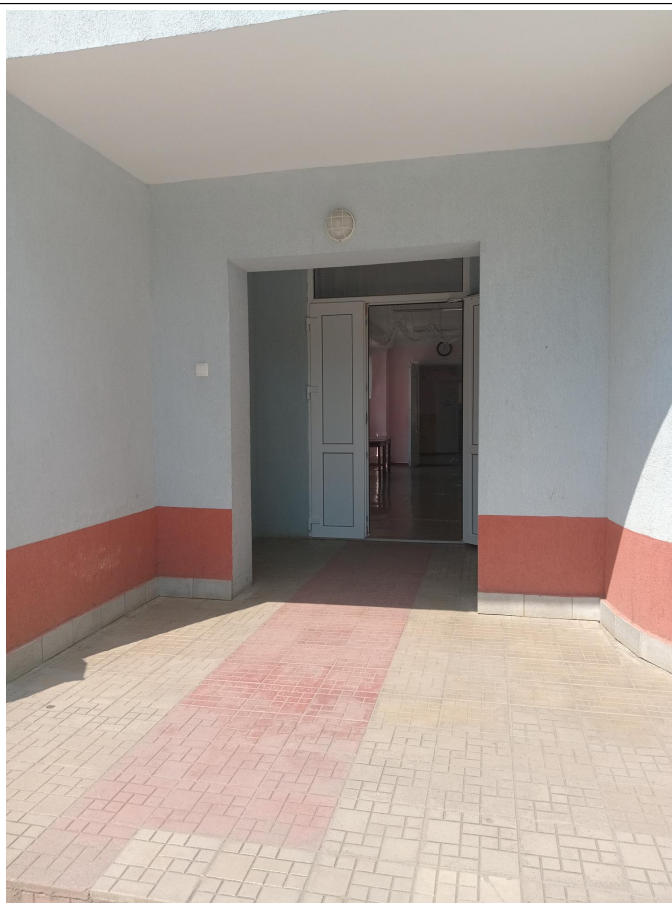
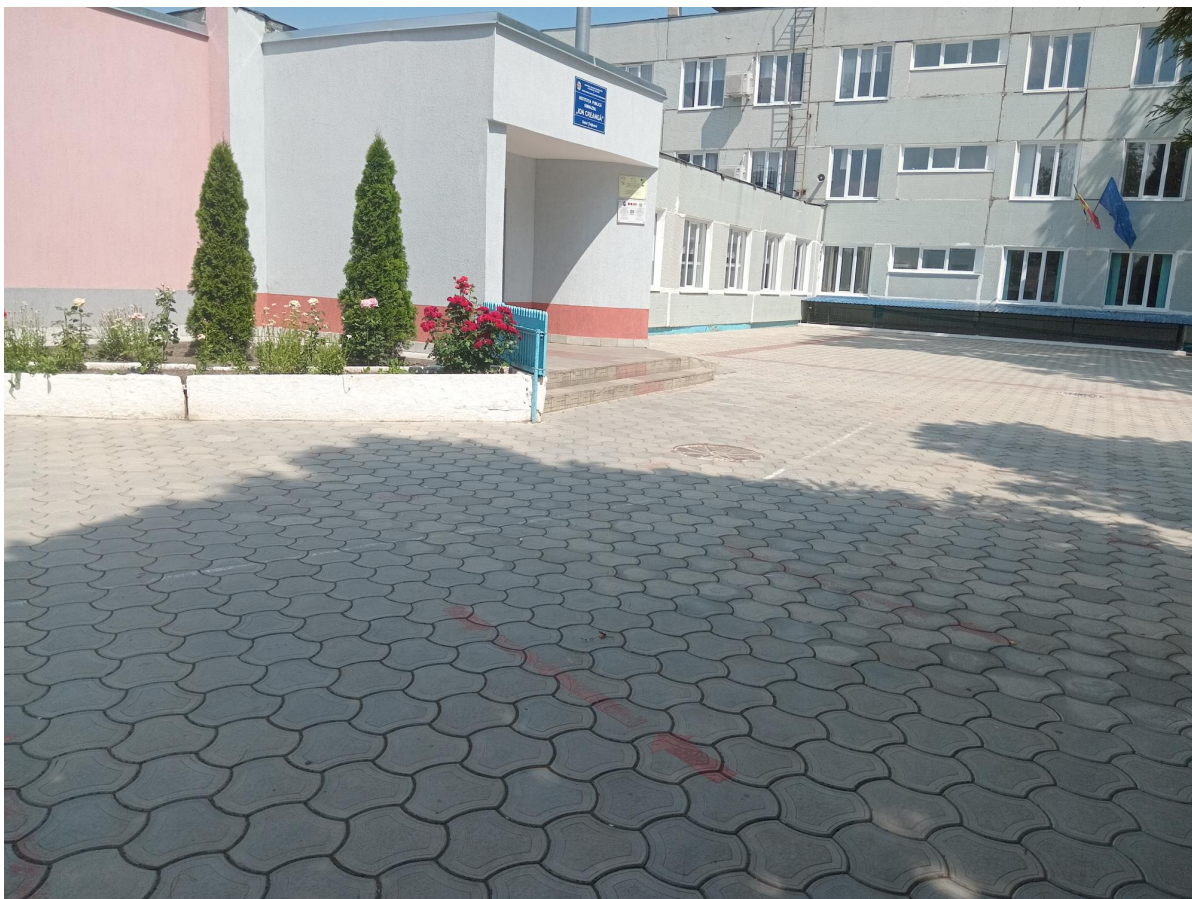
**Galerie - Intrare în clădire**

| La intrare sunt trepte: | Da, 2 trepte , Înălțime totală a treptelor/scărilor (cm)34 cm |
| Dacă există trepte, sunt semnalate treptele cu elemente contrastante și/sau tactile: | Nu<br>Standard: prima și ultima treaptă trebuie semnalate în culori contrastante |
| Există rampă de acces: | Da |
| Suprafața rampei este antiderapantă (nealunecoasă): | Nu |
| Sunt bare de suport: | Nu |
| Rampa are bară de siguranță: (din țeavă sau beton, la H = 5-10 cm) | Nu |

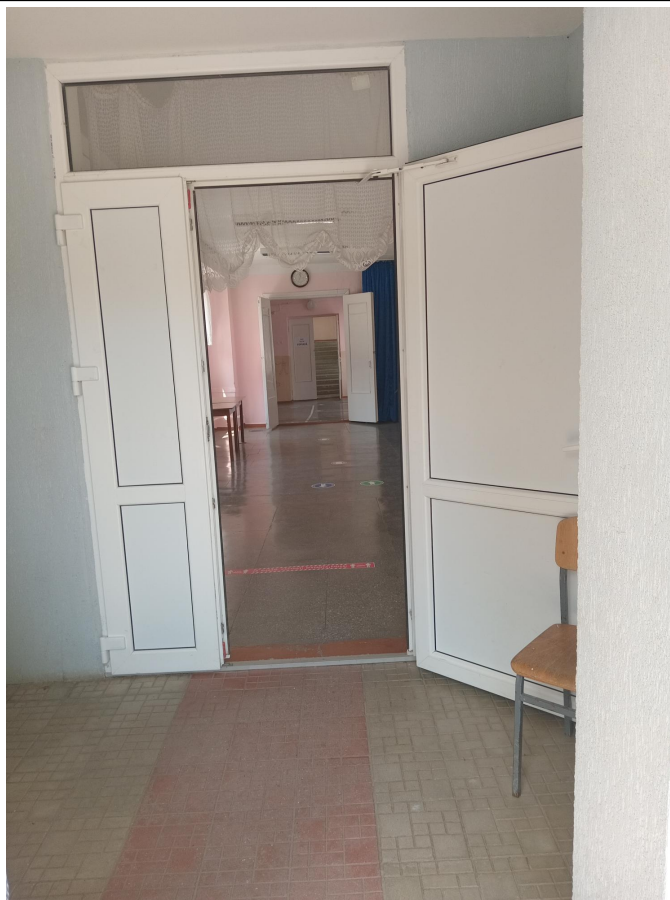
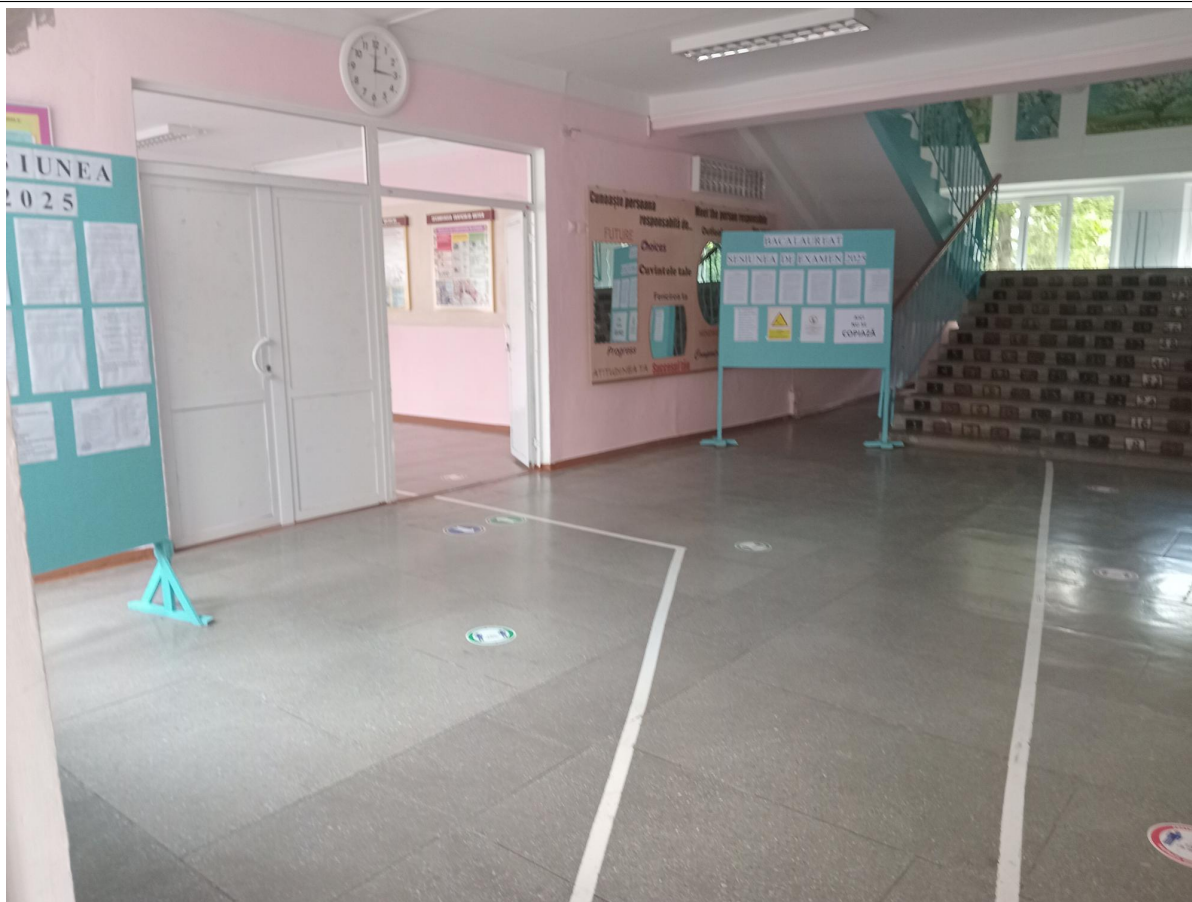
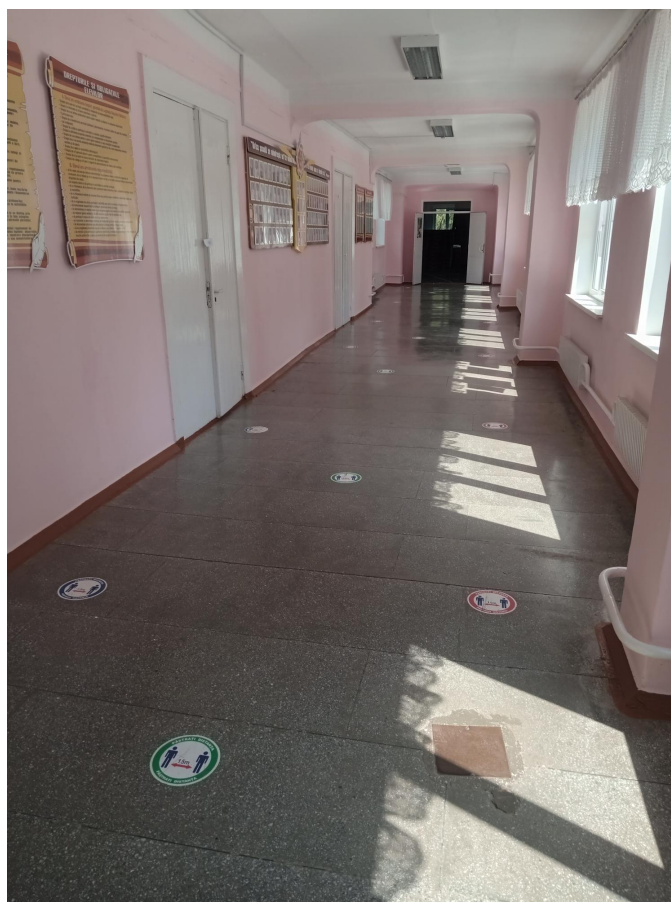
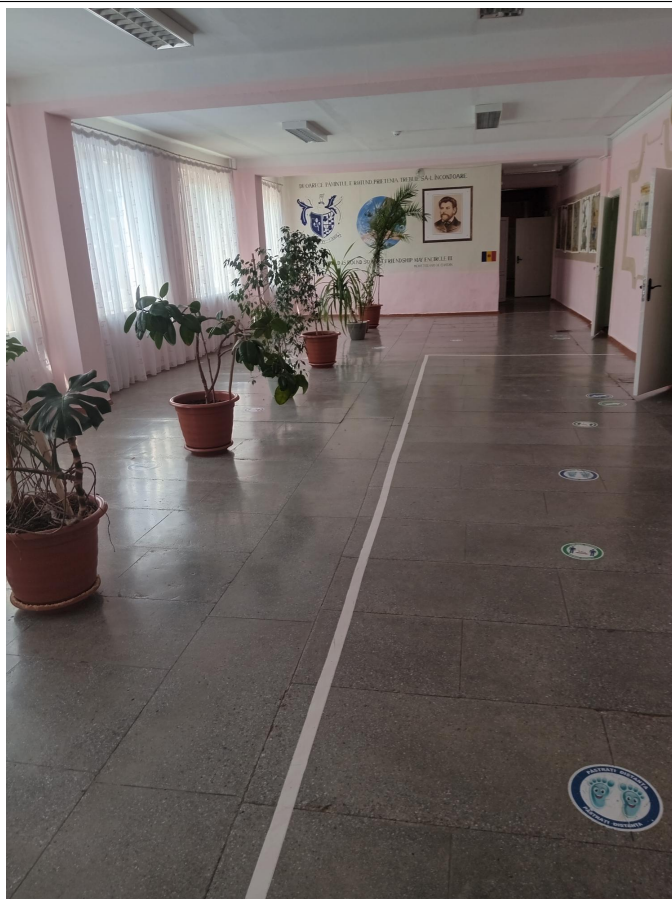
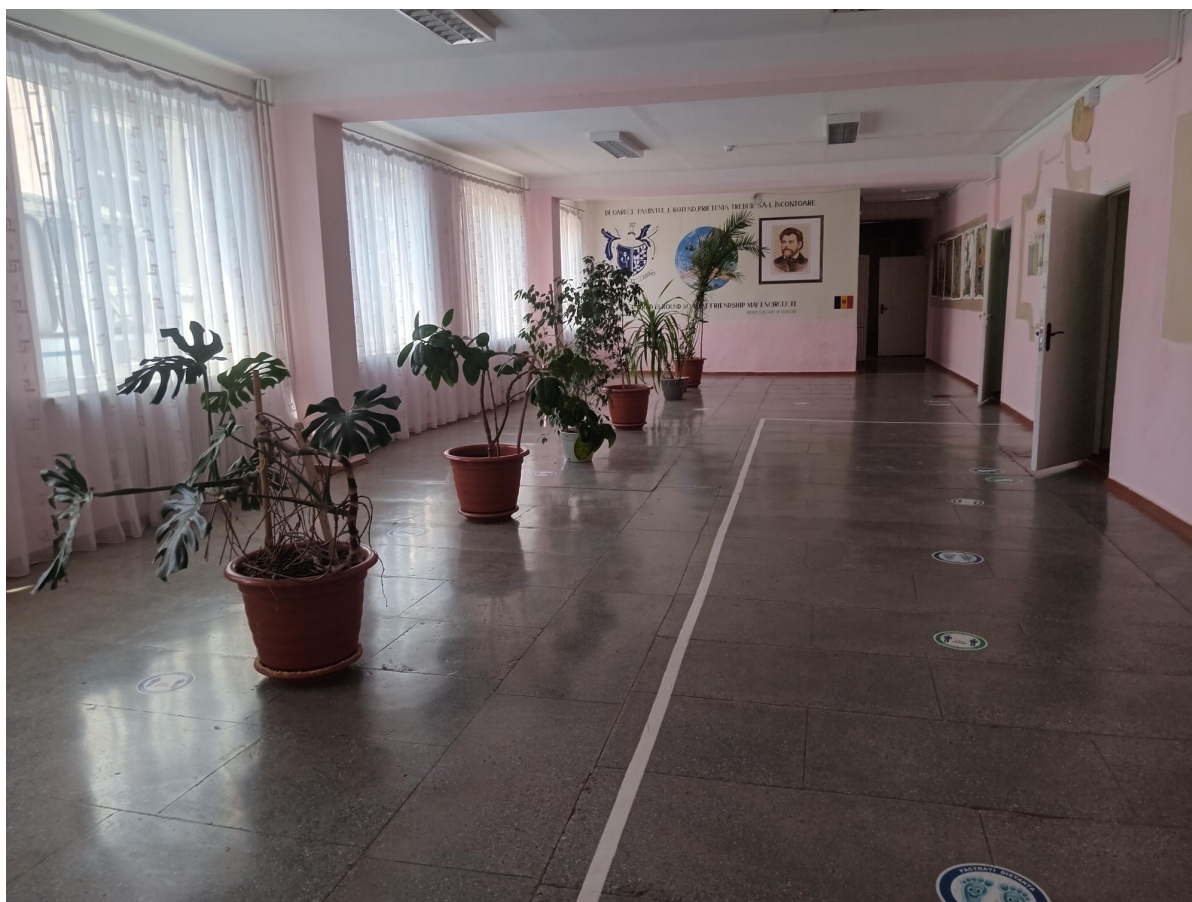
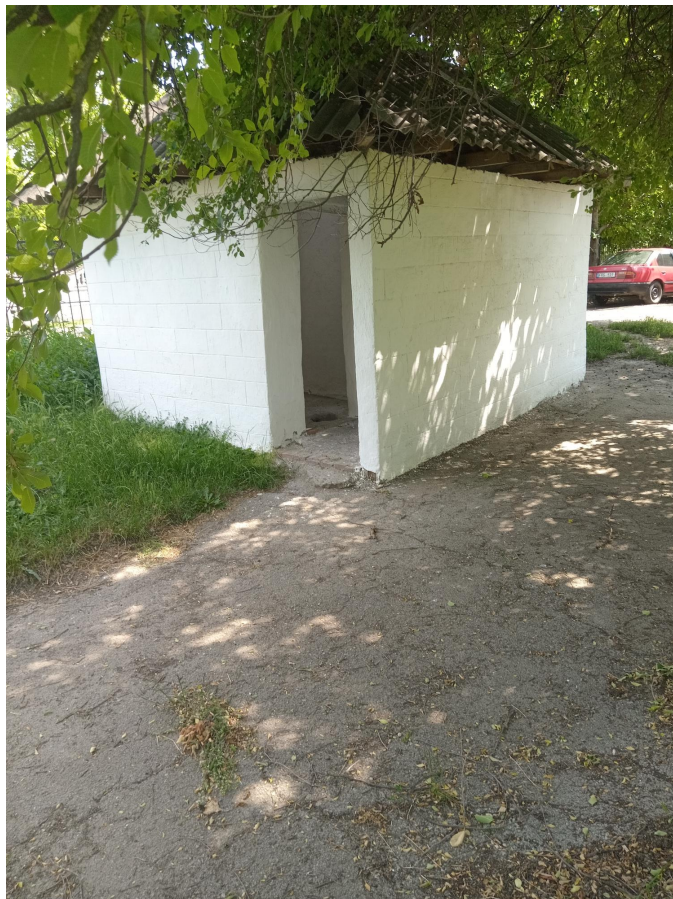
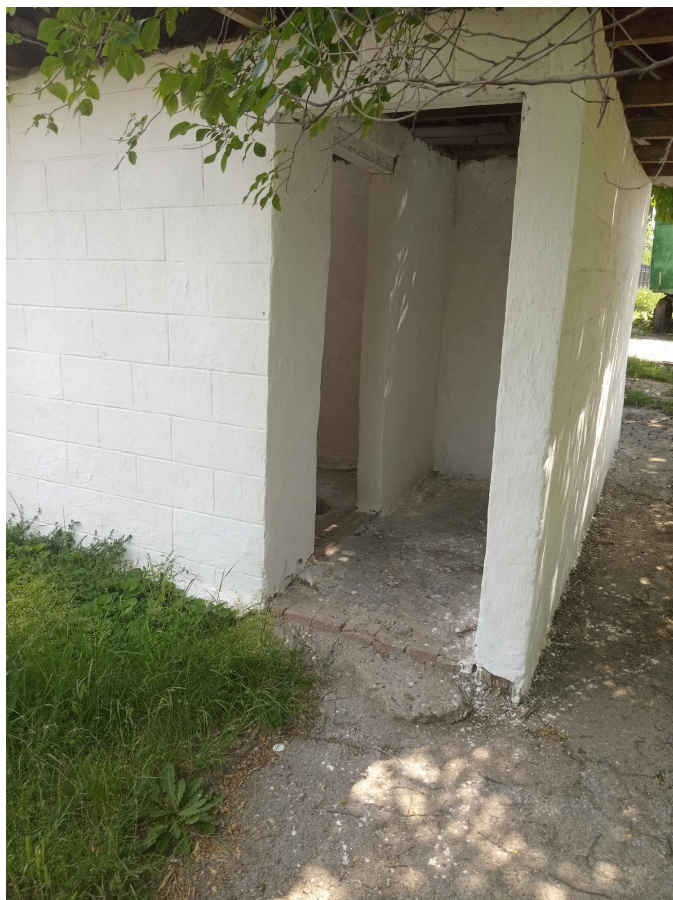
**Galerie - Uși**

| Dimensiuni ușă de intrare: | Dublă: 80 cm + 88 cm<br>Standard: lumina ușii duble trebuie să fie de minim 90 cm |
| Prag ușă de intrare: | Un prag cu înălțimea: 1 cm<br>Standard: pragul trebuie să fie de maxim 2 cm |
| Ușile de la intrare și din interiorul clădirii sunt dotate/marcate corespunzător cu semne contrastante: | Nu<br>Standard: este o diferență de culoare contrastantă (culori închise / culori deschise) între perete și podea |
