# Formular de evaluare a condițiilor de accesibilitate a clădirilor publice

Data: **17-06-2025**

| Categorii | Indicatori | Date colectate |
|---|---|---|
| Instituția: | BESV - 4/33 (Primăria Roșcani) | |

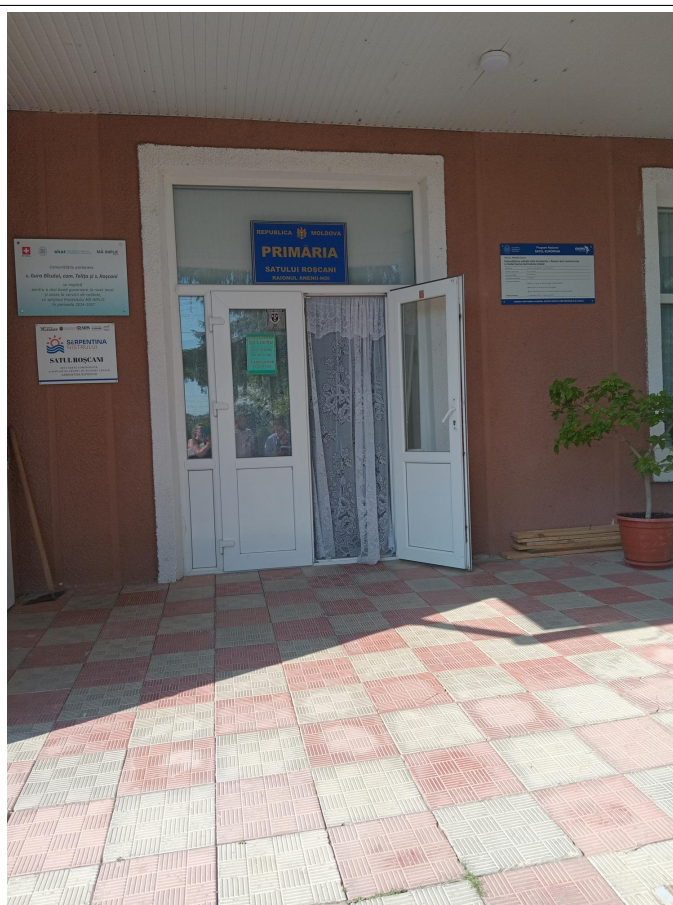
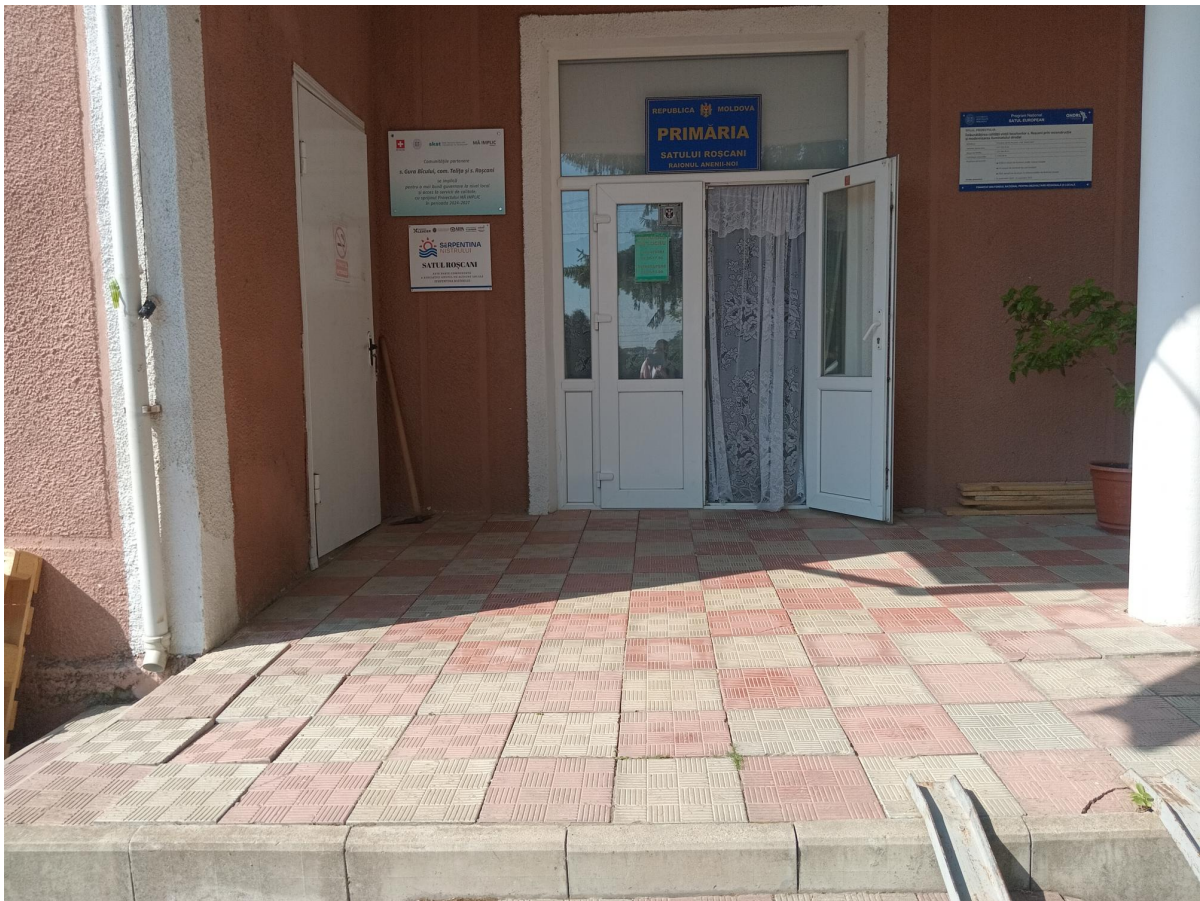
**Galerie - Intrare în clădire**

| Intrarea în clădire este la nivelul solului: | Nu |
| La intrare sunt trepte: | Da, 2 trepte , Înălțime totală a treptelor/scărilor (cm)40 cm |
| Înălțimea pragului ușii (de la nivelul solului până la nivelul superior al pragului): | 40 cm<br>Standard: Se aplica regula de 1:12 |
| Dacă există trepte, sunt semnalate treptele cu elemente contrastante și/sau tactile: | Nu<br>Standard: prima și ultima treaptă trebuie semnalate în culori contrastante |
| Există rampă de acces: | Nu |
| Nu există rampă, dar sunt șine metalice: | Da |

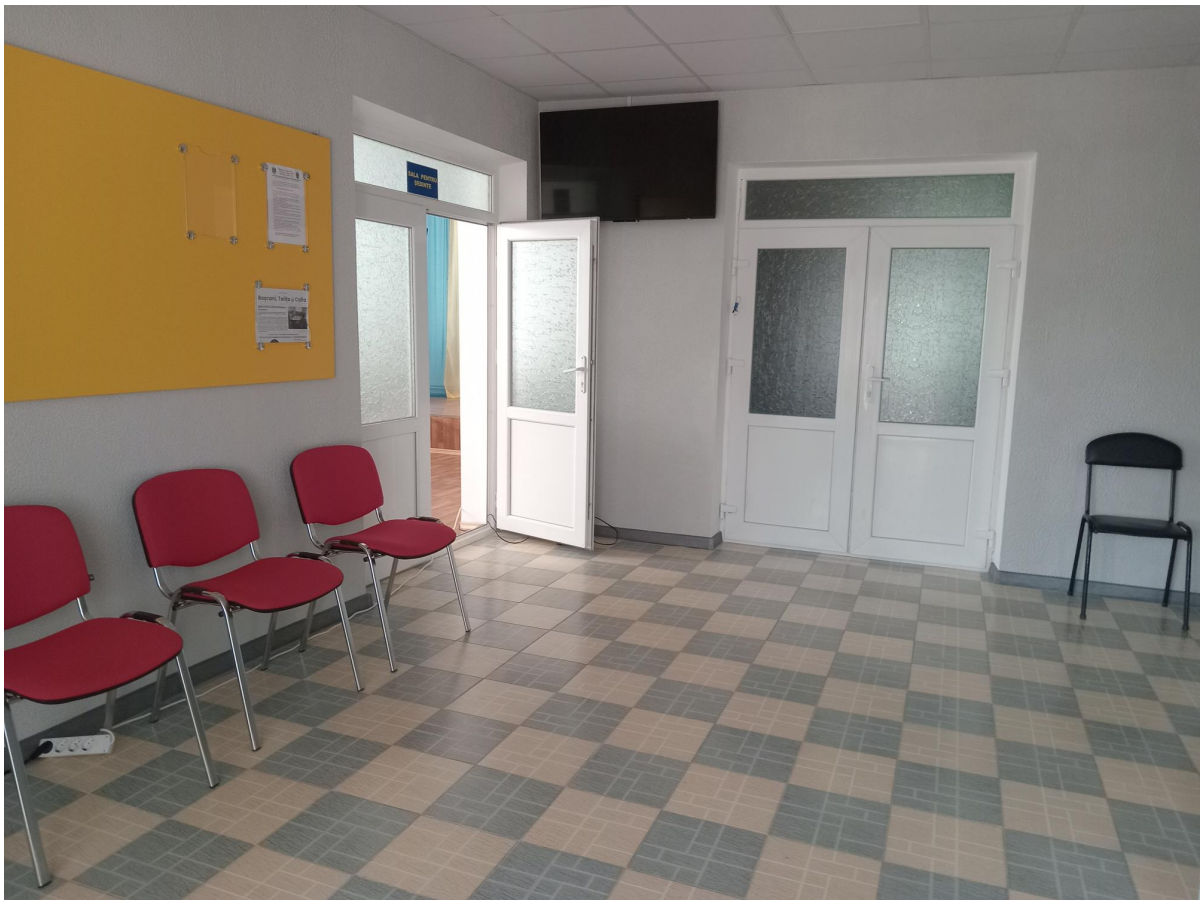
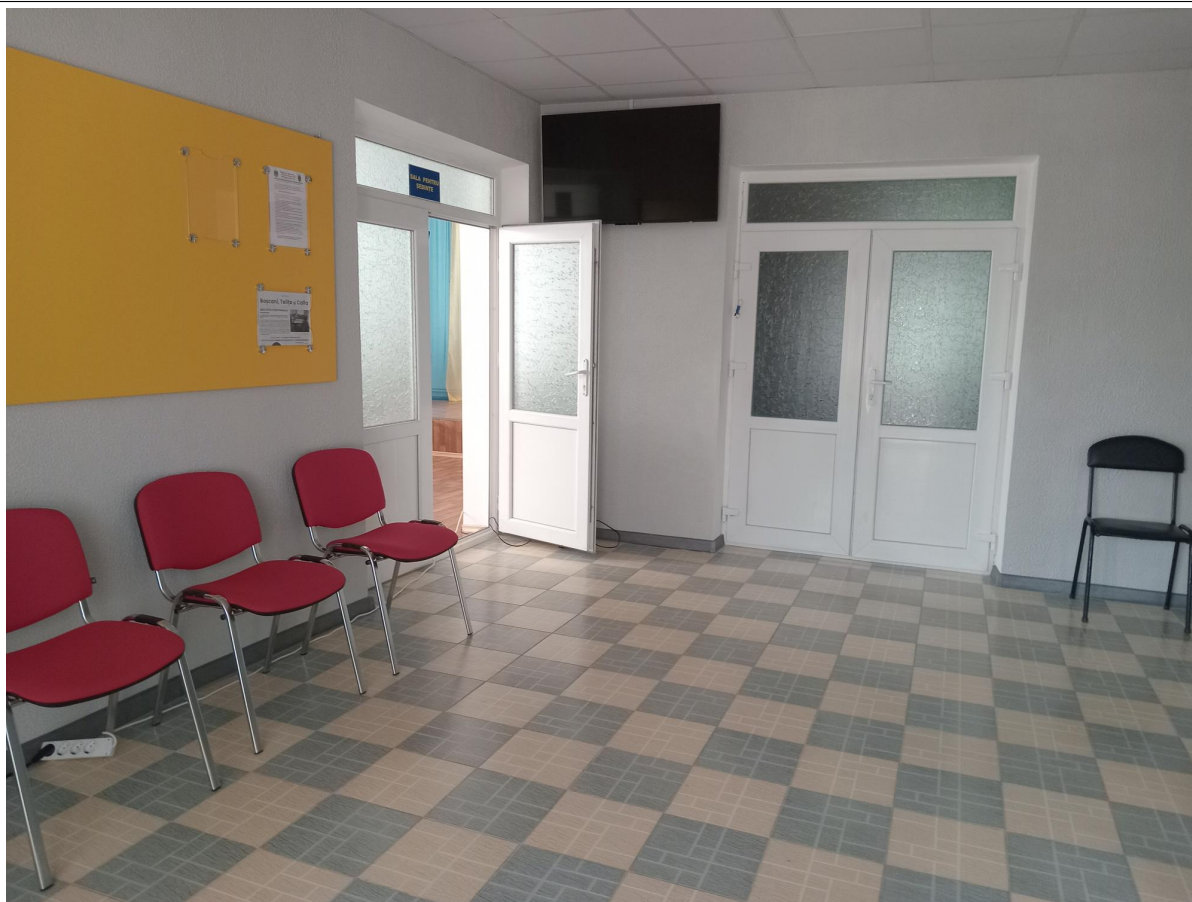
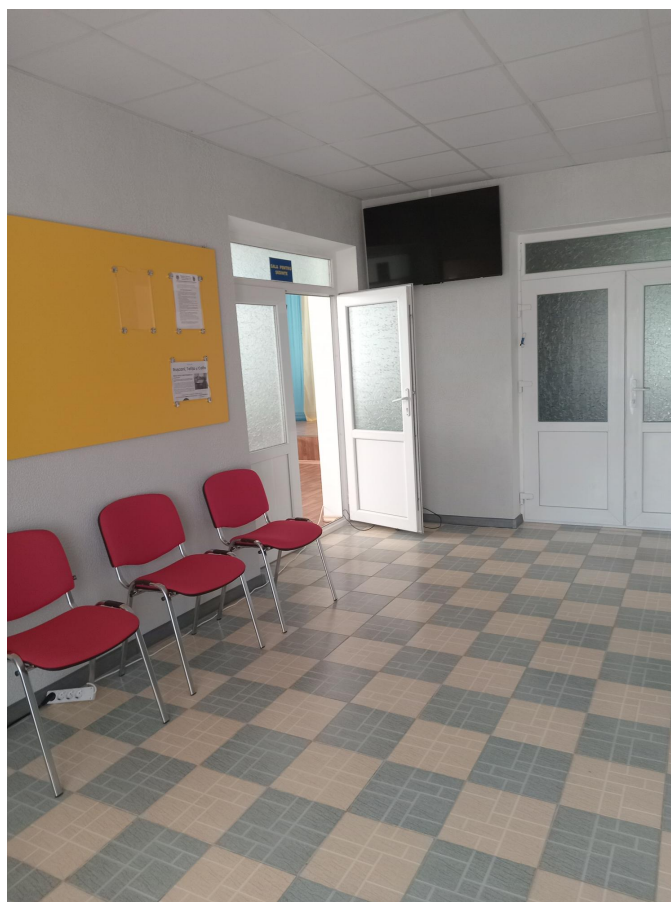
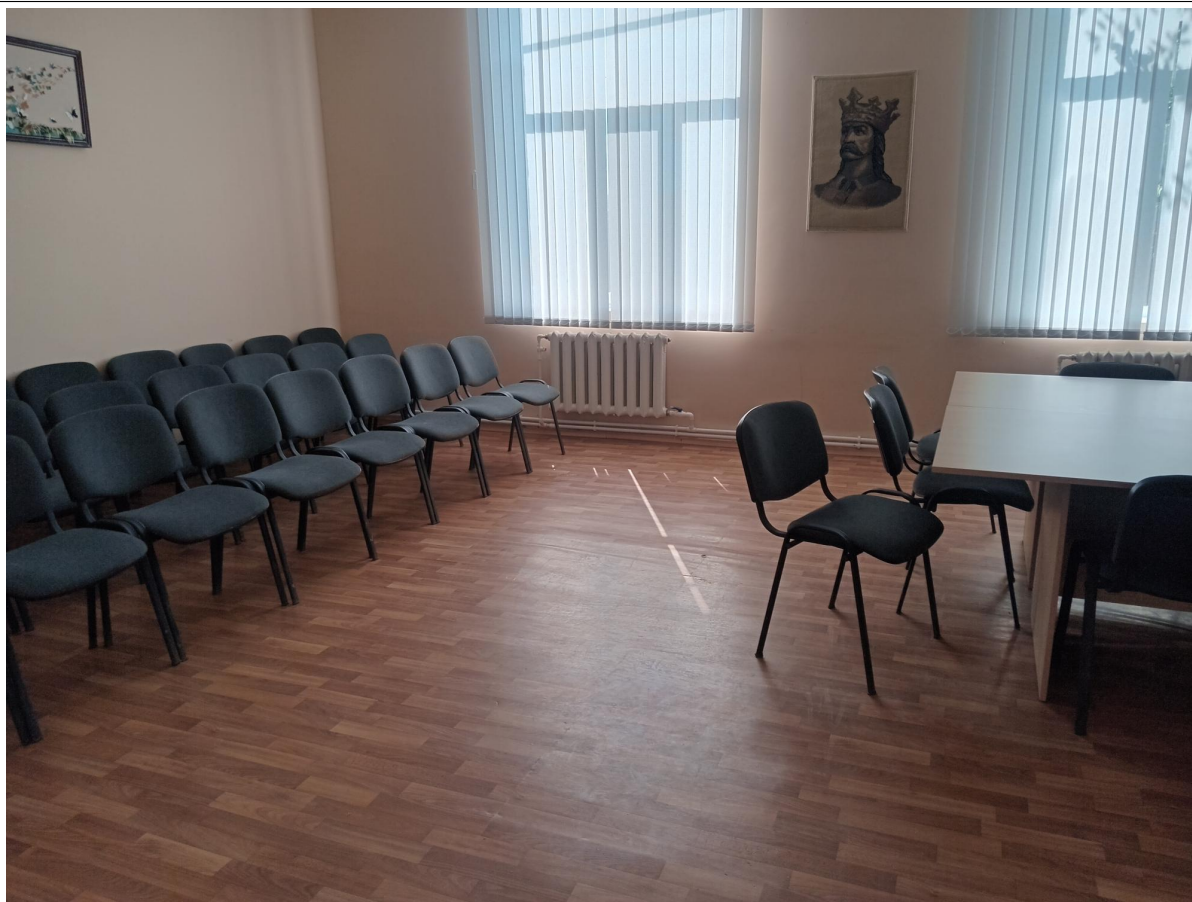
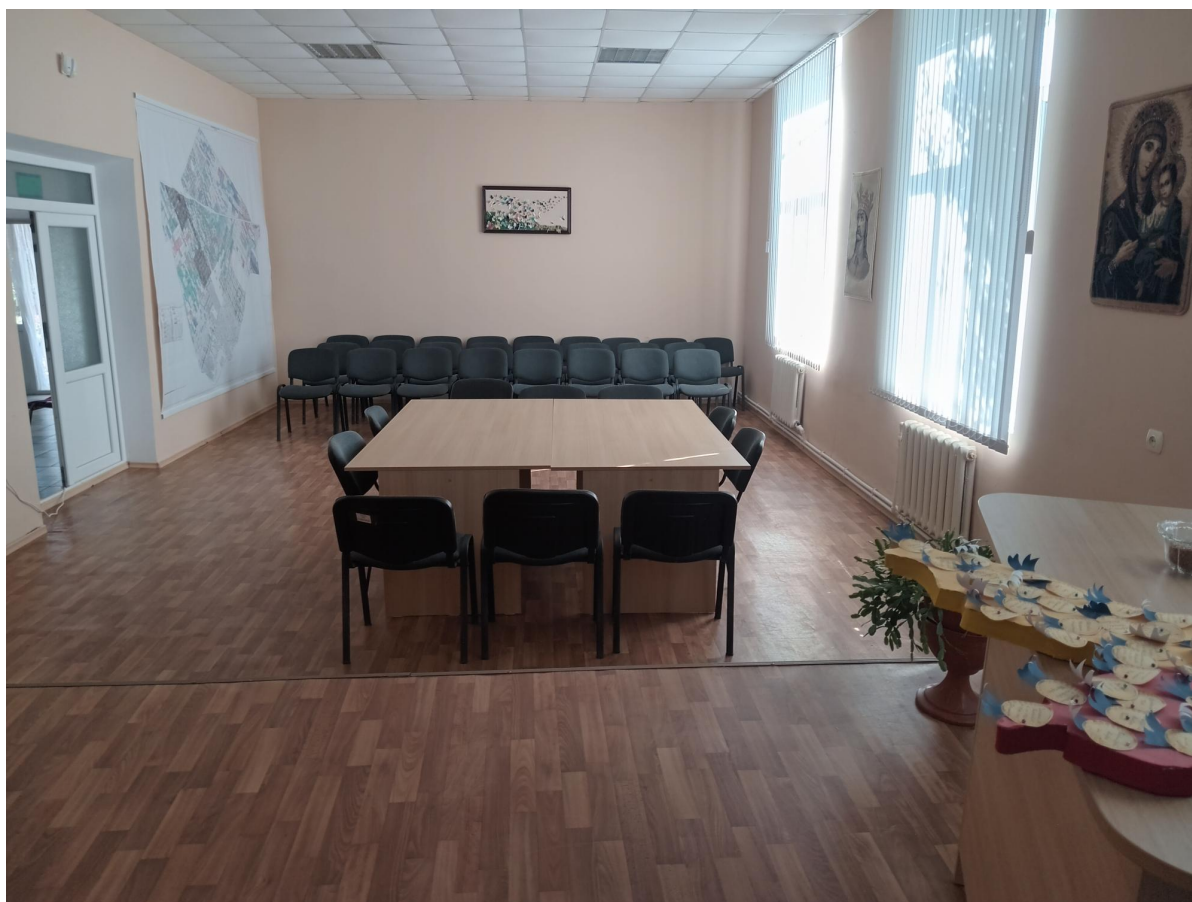
## Galerie - Uși

| Categorii | Indicatori | Date colectate |
|---|---|---|
| | Dimensiuni ușă de intrare: | Dublă: 60 cm + 60 cm<br>Standard: lumina ușii duble trebuie să fie de minim 90 cm<br>Ușa mică din cea dublă se deschide |
| | Prag ușă de intrare: | Prag exterior și interior cu înălțimile: 4 + 2 cm<br>Standard: pragul trebuie să fie de maxim 2 cm |
| | Praguri de la ușile de interior: | Prag 1 cu înălțimea: 7 cm<br>Standard: pragul trebuie să fie de maxim 2 cm |
| | Ușile de la intrare și din interiorul clădirii sunt dotate/marcate corespunzător cu semne contrastante: | Nu<br>Standard: este o diferență de culoare contrastantă (culori închise / culori deschise) între perete și podea |
