# Formular de evaluare a condițiilor de accesibilitate a clădirilor publice

Data: 29-05-2025

| Categorii | Indicatori | Date colectate |
|---|---|---|
| Instituția: | BESV-10/11 ( Casa de Cultură) | |

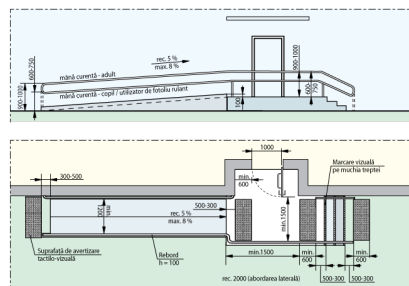
Fig. V.32.b Rampă de acces paralelă cu intrare în clădire

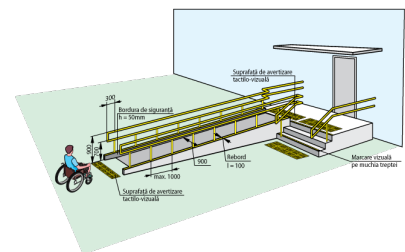
Fig. V.31.a Rampă de acces perpendiculară pe intrarea în clădire

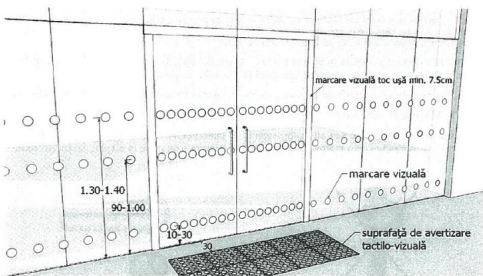
Fig. V.24. – Exemplu de conformare a suprafețelor vitrate în cadrul foi de ușă și realizarea contrastului vizual, atunci când ușa și suprafețele adiacente sunt vitrate

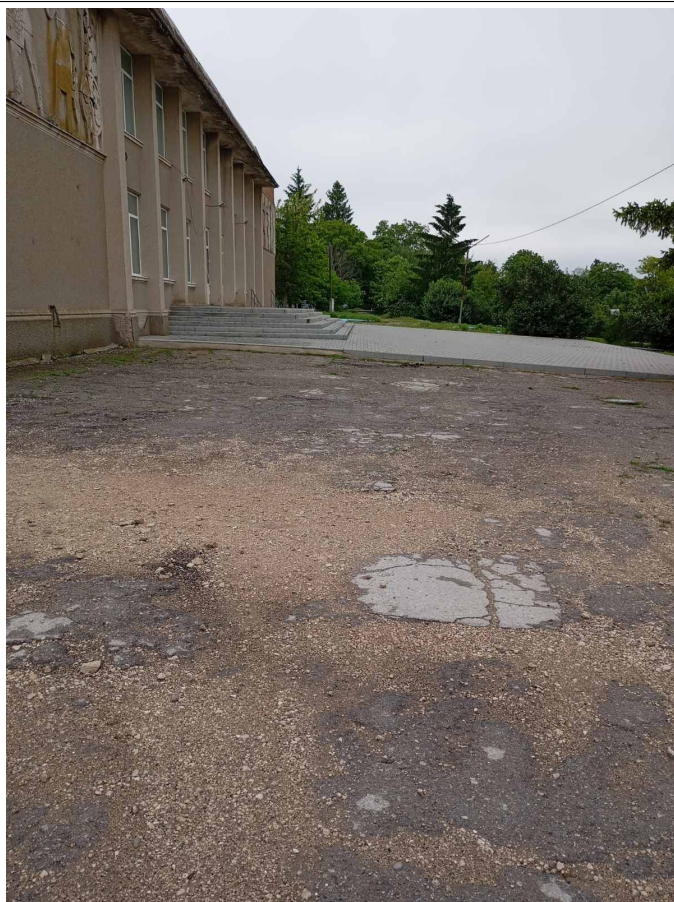
## **Galerie - Căi de acces către clădire**

| Tip înveliș: | Asfalt |
| Drumurile/Căile de acces sunt: | Calitative |
| Trotuare: | Nu |
| Nivel: | Orizontal |

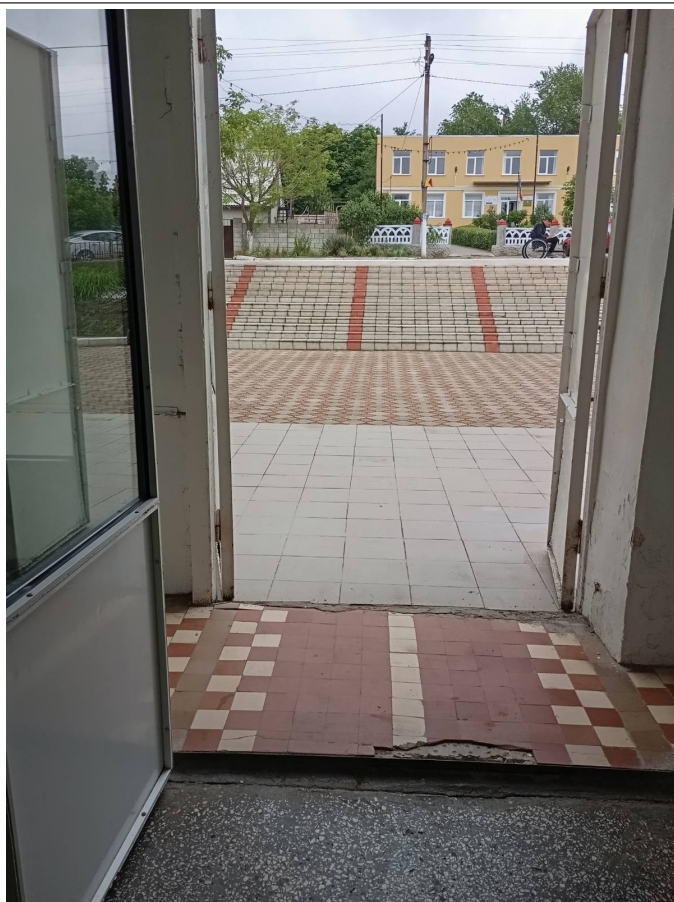
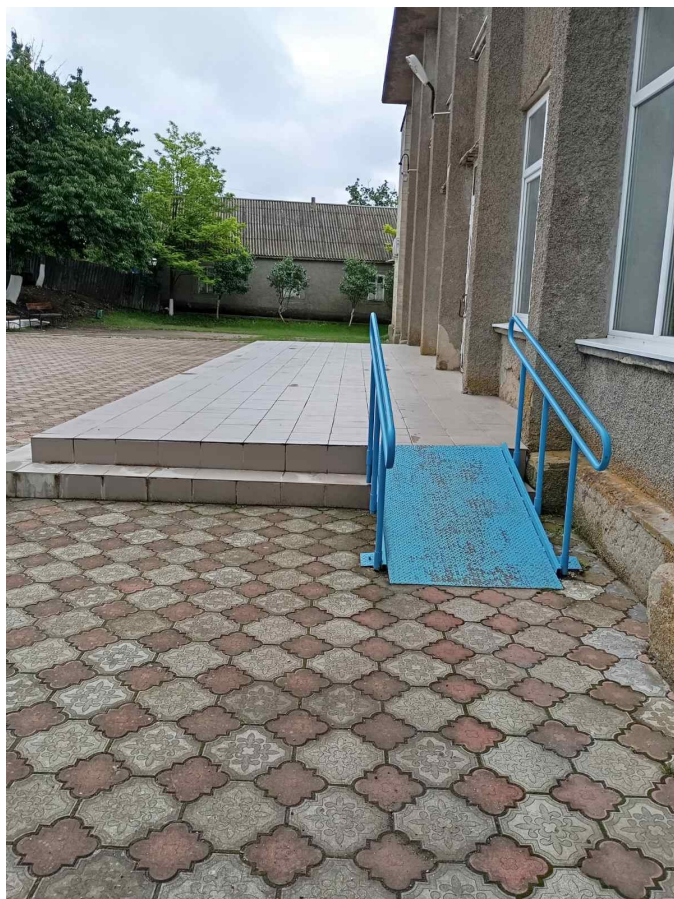
## **Galerie - Intrare în clădire**

| Categorii | Indicatori | Date colectate |
|---|---|---|
| | La intrare sunt trepte: | Da, 2 trepte , Înălțime totală a treptelor/scărilor (cm)20 cm |
| | Înălțimea pragului ușii (de la nivelul solului până la nivelul superior al pragului): | 40 cm<br>Standard: Se aplica regula de 1:12 |
| | Dacă există trepte, sunt semnalate treptele cu elemente contrastante și/sau tactile: | Nu<br>Standard: prima și ultima treaptă trebuie semnalate în culori contrastante |
| | Există rampă de acces: | Da |
| | Lungimea rampei: | 170 cm |
| | Lățimea rampei: | 90 cm |
| | Rampa este din: | Metal |
| | Sunt bare de suport: | Da<br>Barele sunt pe ambele părți. Barele au două rânduri. |

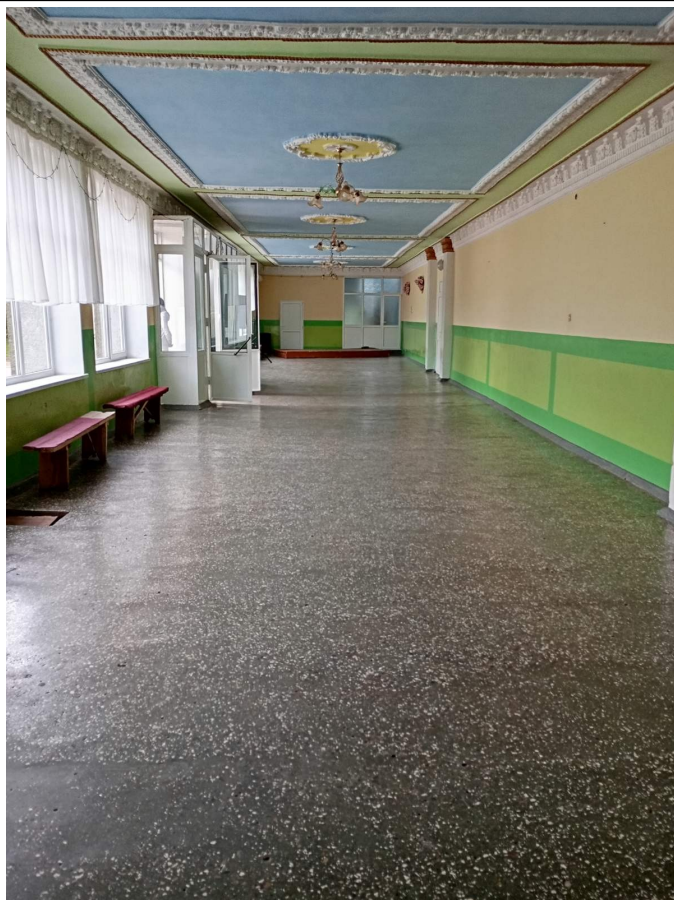
**Galerie - Sala de prestare a serviciului**

Este la nivel de: Parter

În sală este spațiu de manevră pentru un scaun rulant cu diagonala minimă de 140 cm: Da

Spațiul interior este suficient iluminat: Nu

Culori contrastante pentru sală: Da  
Standard: este o diferență de culoare contrastantă (culori închise / culori deschise) între perete şi podea
