# Formular de evaluare a condițiilor de accesibilitate a clădirilor publice

Data: 29-05-2025

| Categorii | Indicatori | Date colectate |
|---|---|---|
| Instituția: | BESV-10/12 (Gimnaziul Florica) | |

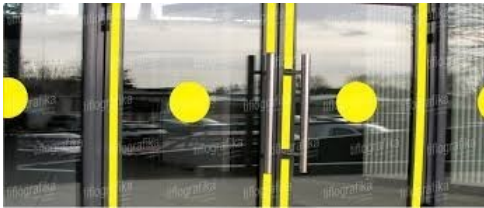
| Categorii | Indicatori | Date colectate |
|---|---|---|
| | Fig. V.23. – Exemplu de conformare a suprafețelor vitrate în cadrul foi de ușă și realizarea contrastului vizual | |
| | Fig. V.24. – Exemplu de conformare a suprafețelor vitrate în cadrul foi de ușă și realizarea contrastului vizual, atunci când ușa și suprafețele adiacente sunt vitrate | |
