# Formular de evaluare a condițiilor de accesibilitate a clădirilor publice

Data: 29-05-2025

| Categorii | Indicatori | Date colectate |
|---|---|---|
| Instituția: | BESV-10/48 (Căminul Cultural) | |

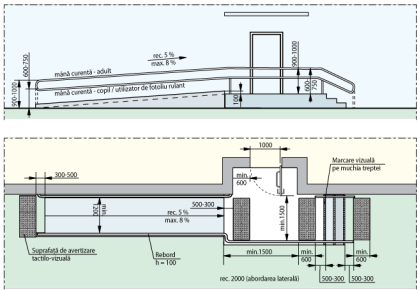
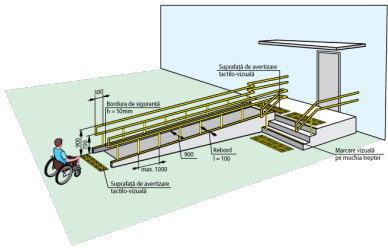
| Rampa are bară de siguranță: (din țeavă sau beton, la H = 5-10 cm) | Nu |
| Bariere/obstacole | Nu |

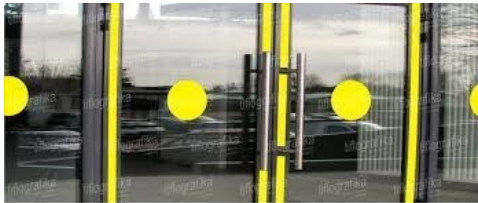
| Dimensiuni ușă de intrare: | Dublă: 85 cm + 85 cm<br>Standard: lumina ușii duble trebuie să fie de minim 90 cm<br>Ușa mică din cea dublă se deschide |
| Prag ușă de intrare: | Un prag cu înălțimea: 2 cm<br>Standard: pragul trebuie să fie de maxim 2 cm |
| Uși în interior: | Lățimea: 1 cm , 85 cm , 2 cm , 75 cm |
| Praguri de la ușile de interior: | Prag 1 cu înălțimea: 1 cm<br>Standard: pragul trebuie să fie de maxim 2 cm<br>Prag 2 cu înălțimea: 7 cm<br>Standard: pragul trebuie să fie de maxim 2 cm<br>Prag 3 cu înălțimea: 2 cm<br>Standard: pragul trebuie să fie de maxim 2 cm<br>Prag 4 cu înălțimea: 3 cm<br>Standard: pragul trebuie să fie de maxim 2 cm |
| Ușile de la intrare și din interiorul clădirii sunt dotate/marcate corespunzător cu semne contrastante: | Da<br>Standard: este o diferență de culoare contrastantă (culori închise / culori deschise) între perete și podea |

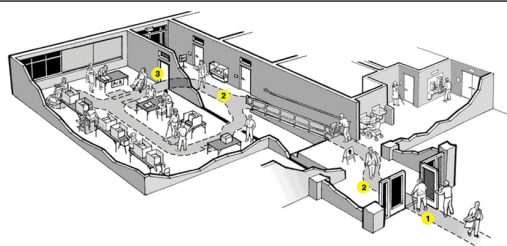
În sală este spațiu de manevră pentru un scaun rulant cu diagonala minimă de 140 cm:

Spațiul interior este suficient iluminat:

Nu

Culori contrastante pentru sală:

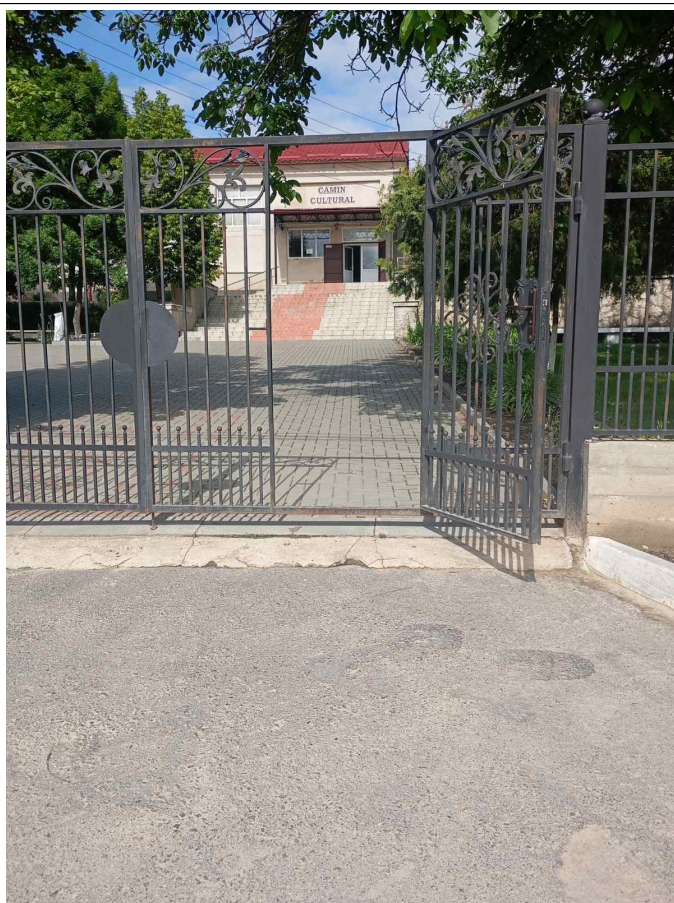
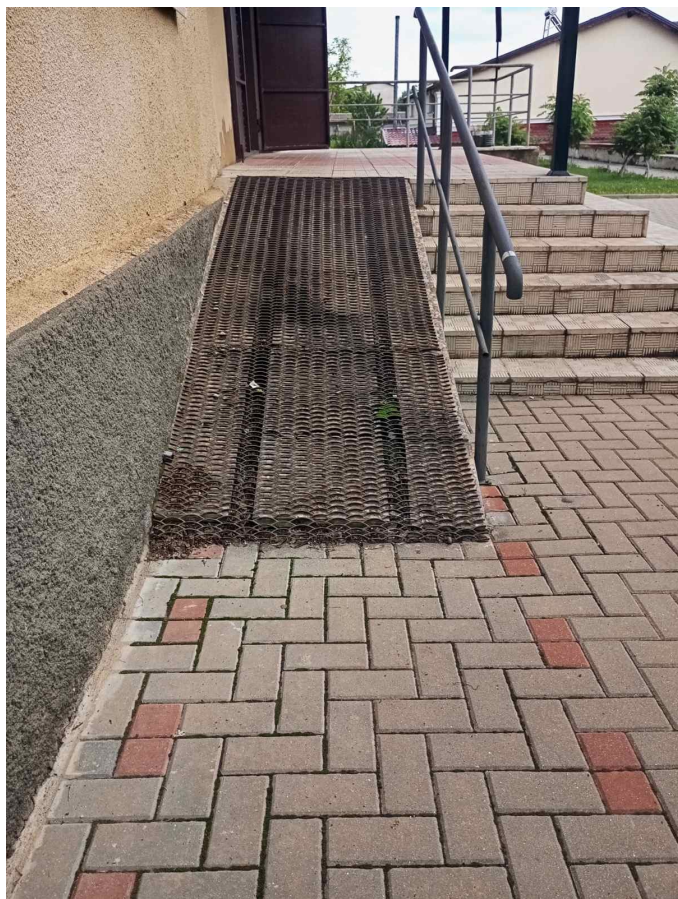
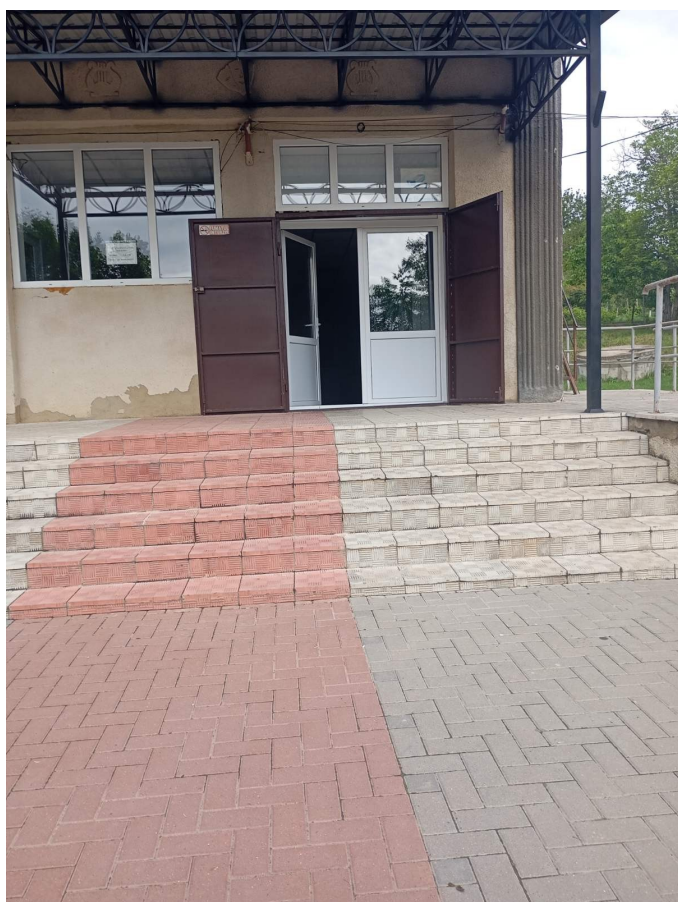
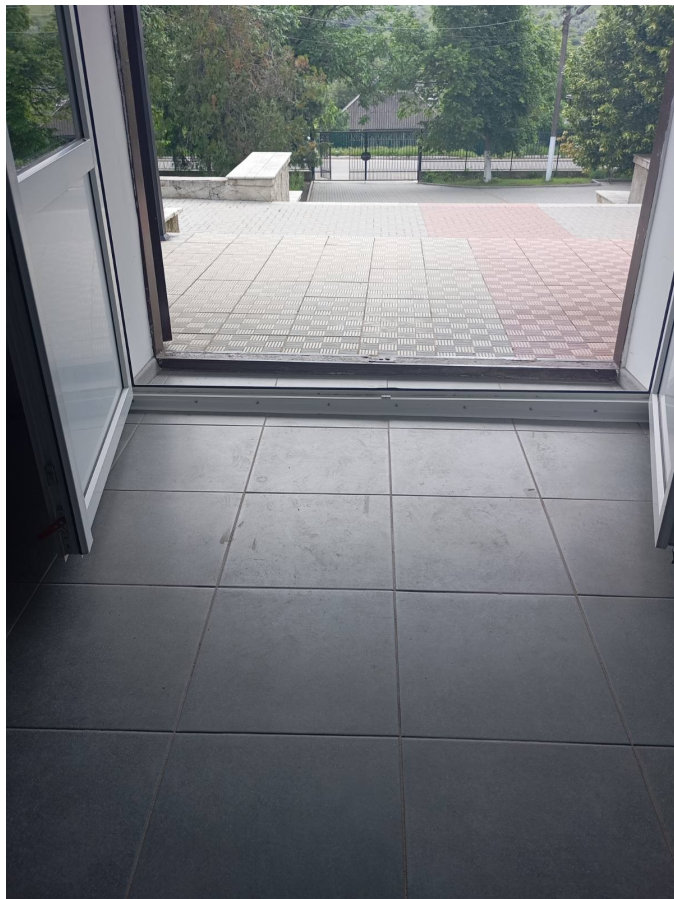
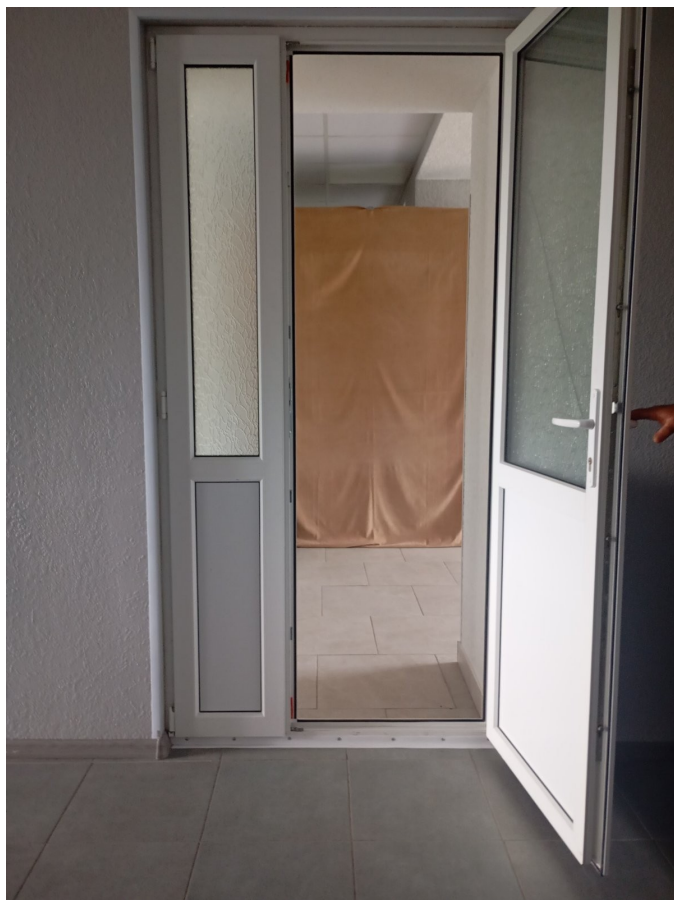
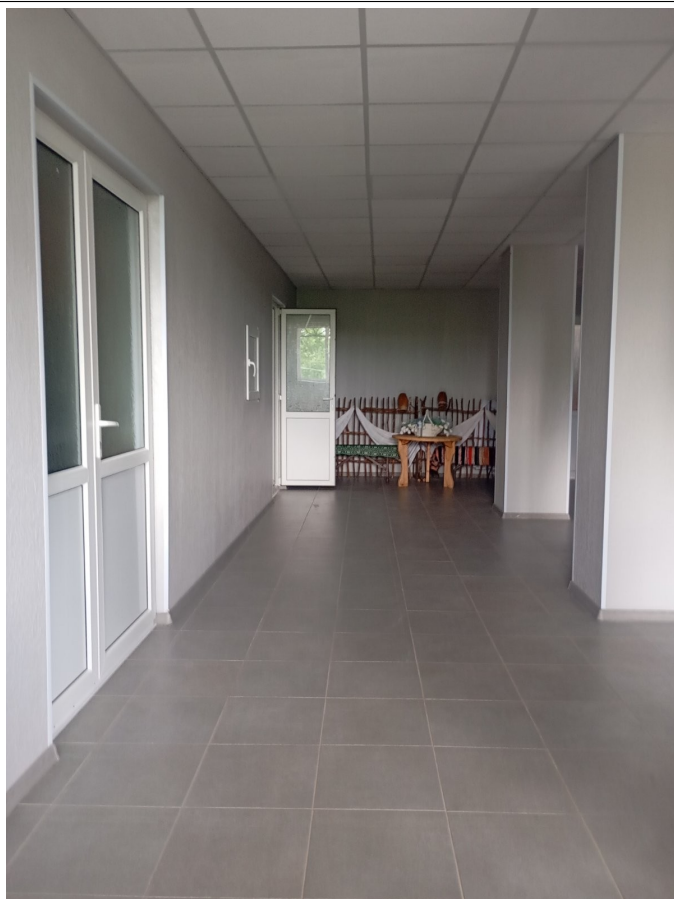
**Galerie - Intrare în clădire**

| La intrare sunt trepte: | Da, 6 trepte , Înălțime totală a treptelor/scărilor (cm)15 cm |
| Există rampă de acces: | Da |
| Lungimea rampei: | 300 cm |
| Lățimea rampei: | 85 cm |
| Rampa este din: | Metal |
| Suprafața rampei este antiderapantă (nealunecoasă): | Nu |
| Sunt bare de suport: | Da<br>Bara este doar pe partea 1 . Barele au două rânduri.<br>Înălțimea barele de jos: 40. Înălțimea barele de sus: 50 . |
