# Formular de evaluare a condițiilor de accesibilitate a clădirilor publice

| Categorii | Indicatori | Date colectate |
|---|---|---|
| Localitate, raion: | Cajba (Glodeni) | |
| Instituția: | BESV-19/11(Camin cultural) | |

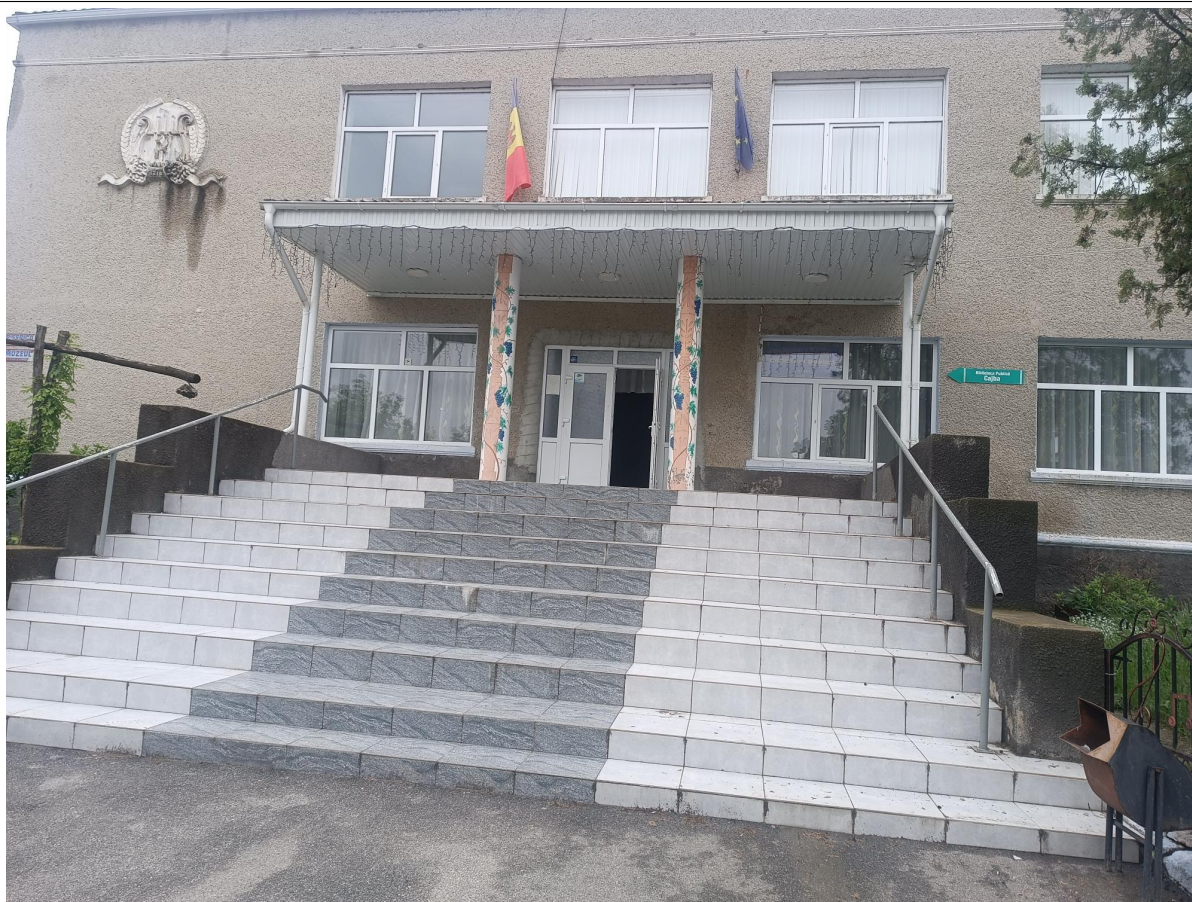
## Galerie - Căi de acces către clădire

| Tip înveliș: | Asfalt |
| Scări/Trepte: | Da, 10 scări/trepte , înălțimea:150 cm |

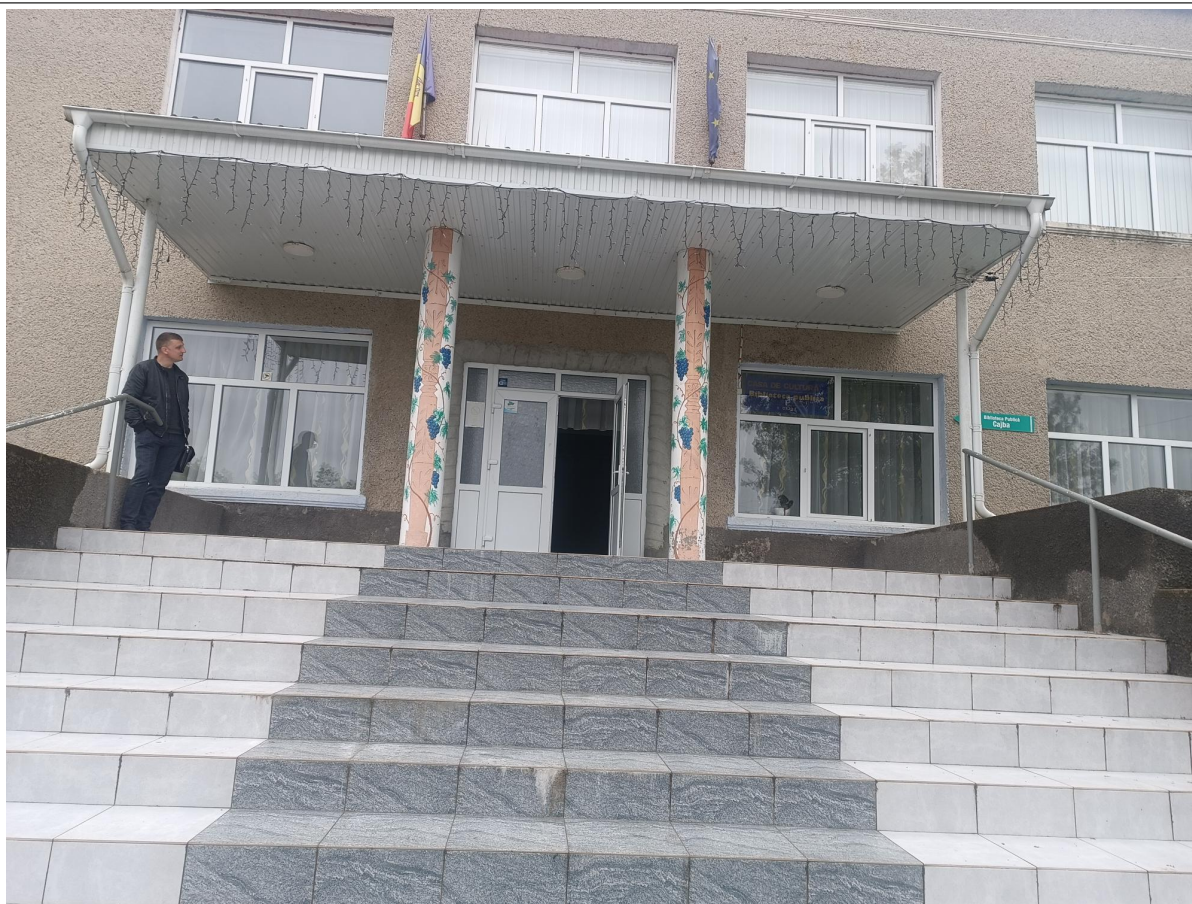
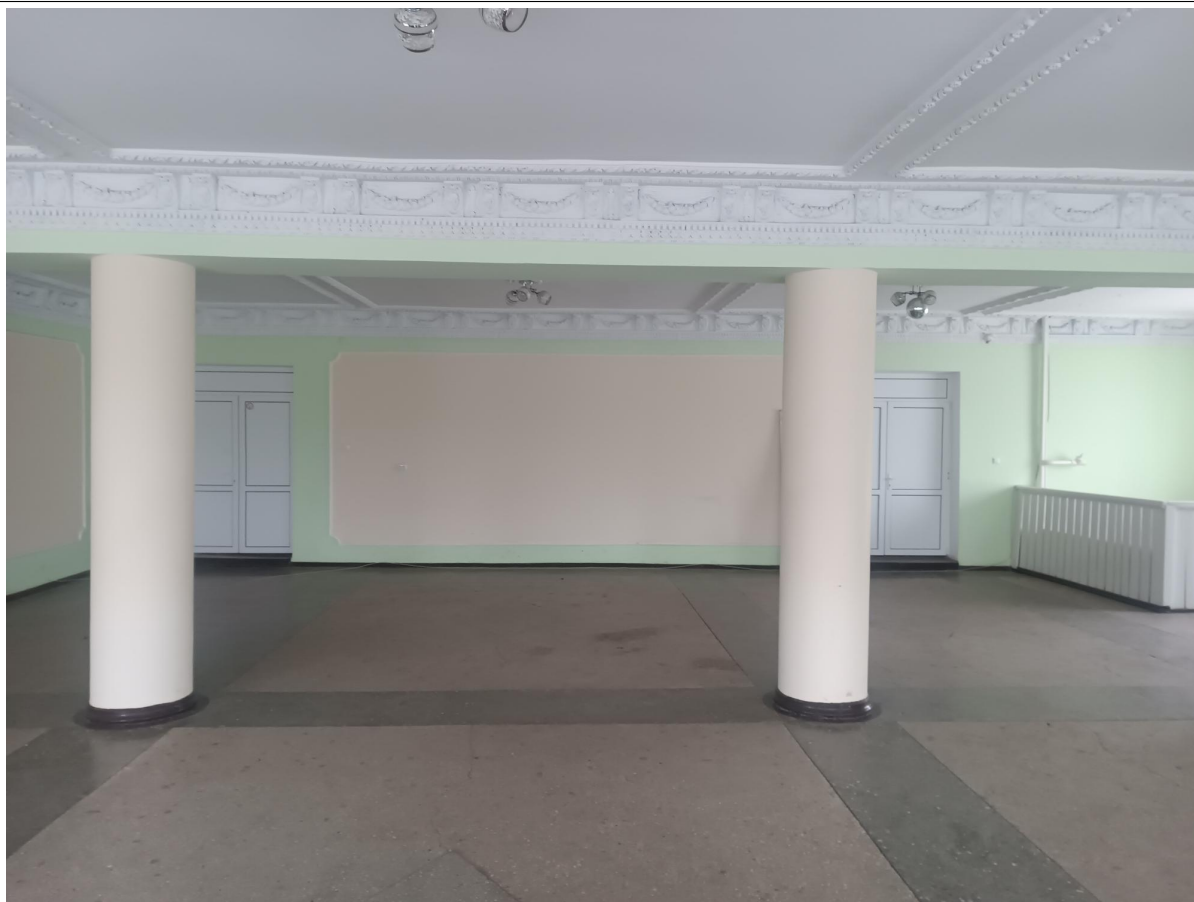
## Galerie - Intrare în clădire

| Intrarea în clădire este la nivelul solului: | Nu |
| La intrare sunt trepte: | Da, 10 trepte , înălțime totală a treptelor/scărilor (cm)150 cm |
| Dacă există trepte, sunt semnalate treptele cu elemente contrastante și/sau tactile: | Nu<br>Standard: prima și ultima treaptă trebuie semnalate în culori contrastante |
| Există rampă de acces: | Nu |
