# Formular de evaluare a condițiilor de accesibilitate a clădirilor publice

| Categorii | Indicatori | Date colectate |
|---|---|---|
| Localitate, raion: | Clococenii vechi (Glodeni) | |
| Instituția: | BESV-19/9(Camin cultural) | |

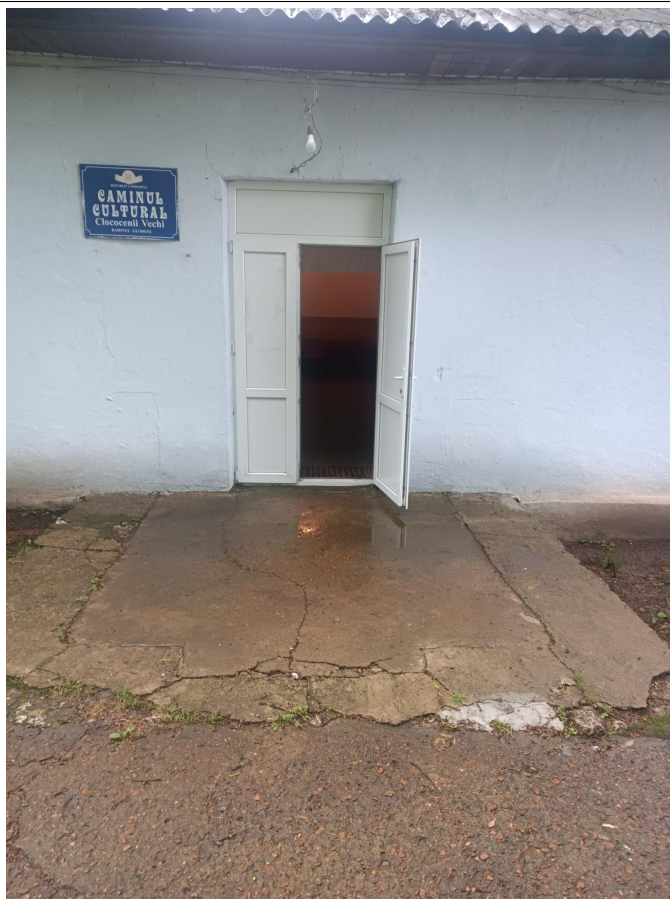
## Galerie - Căi de acces către clădire

| Tip înveliș: | Prundiș |
| Drumurile/Căile de acces sunt: | Cu fisuri / gropi |

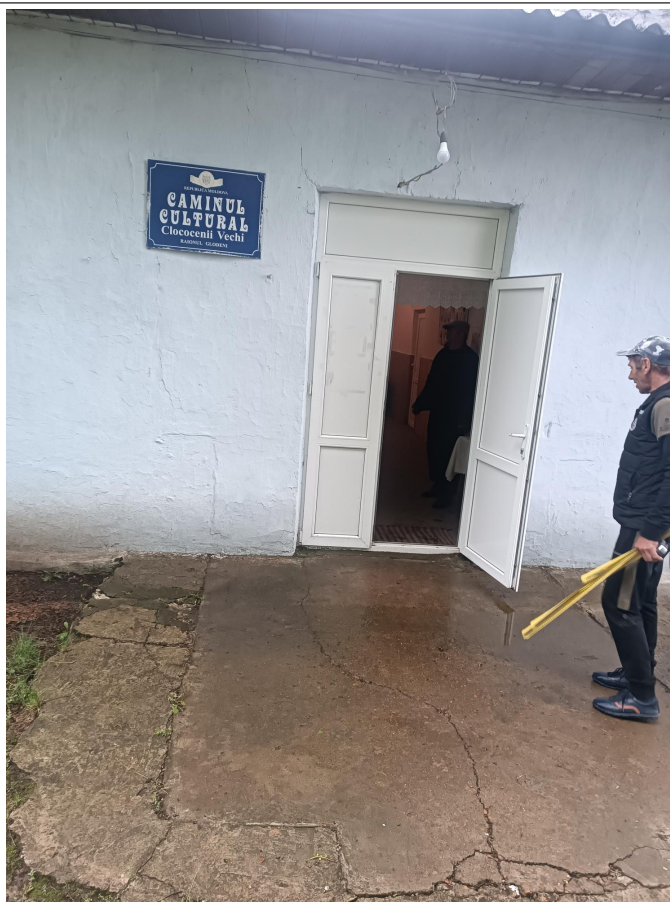
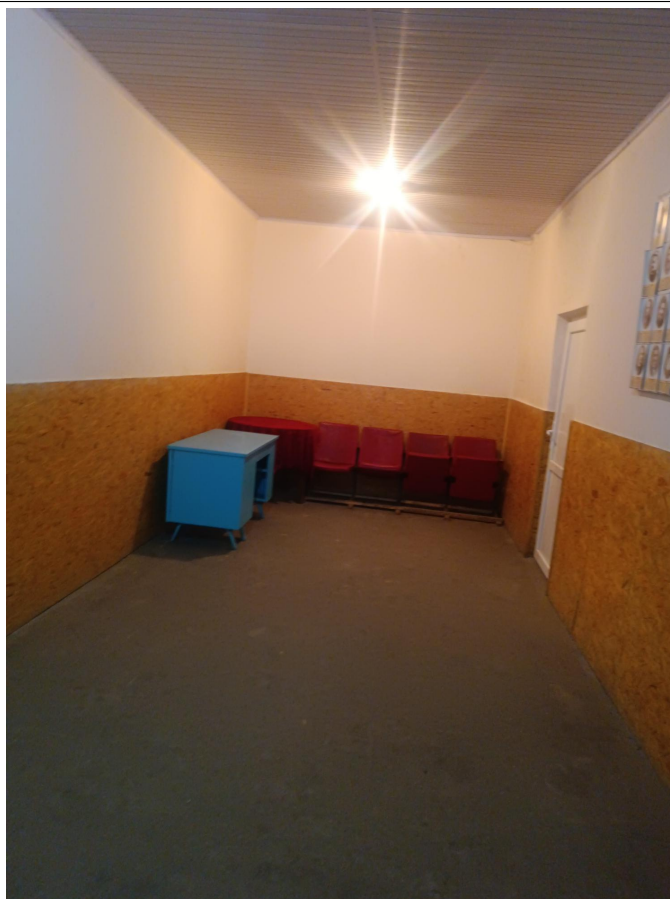
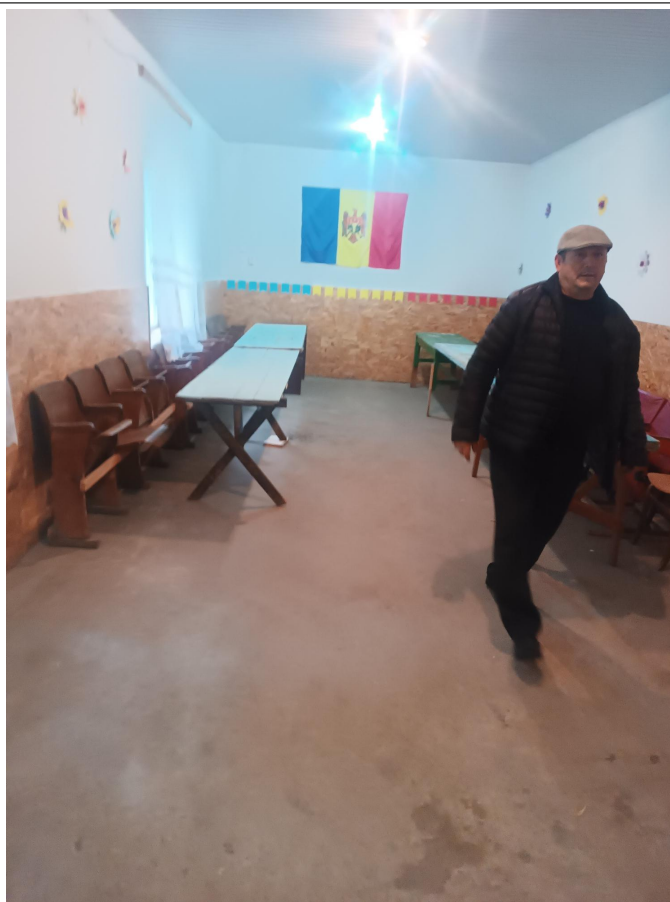
## Galerie - Intrare în clădire

| Dimensiuni ușă de intrare: | Dublă: 63 cm + 50 cm<br>Standard: lumina ușii duble trebuie să fie de minim 90 cm<br>Ușa mică din cea dublă este blocată |
| Prag ușă de intrare: | Un prag cu înălțimea: 4 cm<br>Standard: pragul trebuie să fie de maxim 2 cm |
