# Formular de evaluare a condițiilor de accesibilitate a clădirilor publice

| Categorii | Indicatori | Date colectate |
|---|---|---|
| Localitate, raion: | Hirbovat (Anenii noi) | |
| Instituția: | BESV- 4/25 (Școala Primară Hârbovăț "Valeriu Secară") | |

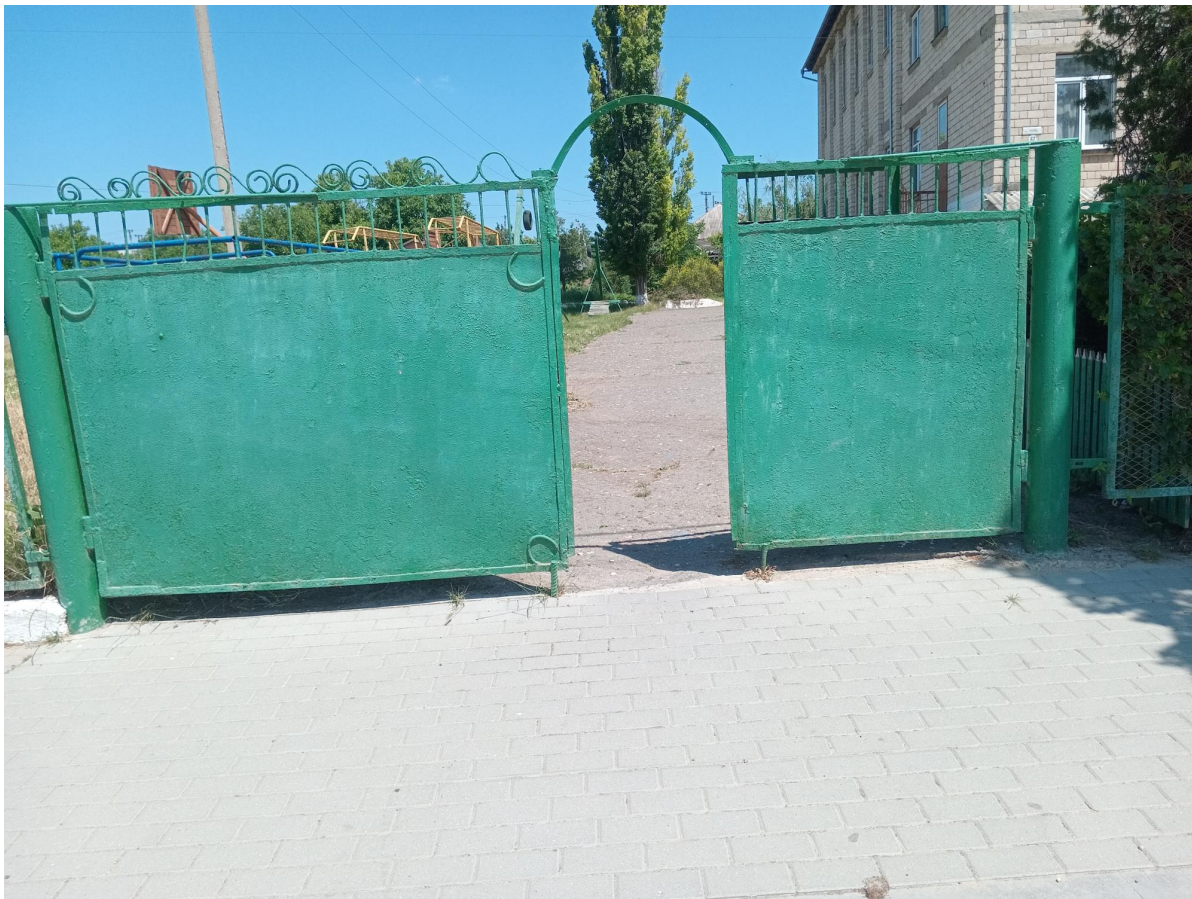
## Galerie - Căi de acces către clădire

| Tip înveliș: | Beton |
| Drumurile/Căile de acces sunt: | Deteriorate |
| Poartă intrare: | Da, are lățimea: 62 cm |

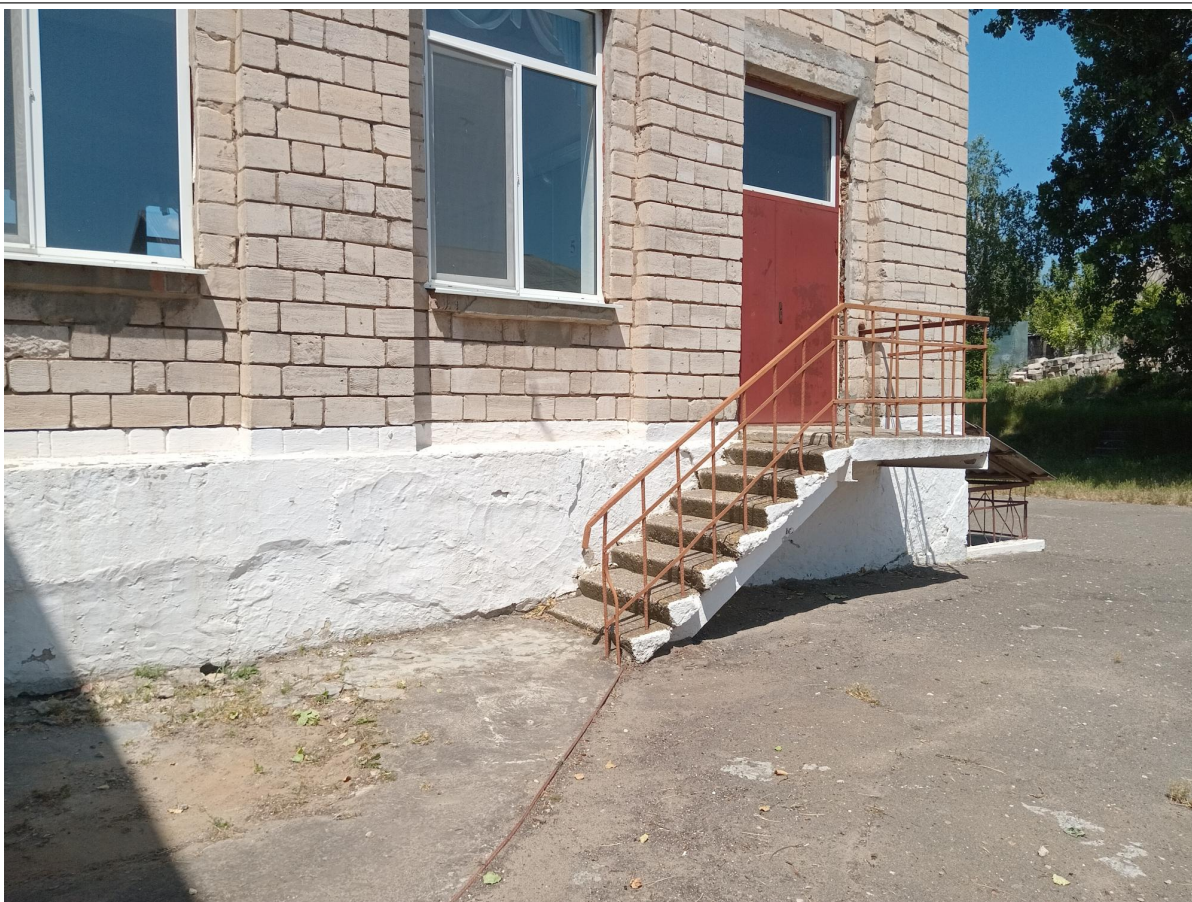
## Galerie - Intrare în clădire

| Categorii | Indicatori | Date colectate |
|---|---|---|
| | Dimensiuni ușă de intrare: | Dublă: 80 cm + 50 cm<br><b>Standard: lumina ușii duble trebuie să fie de minim 90 cm</b><br>Ușa mică din cea dublă este blocată |
| | Prag ușă de intrare: | Un prag cu înălțimea: 7 cm<br><b>Standard: pragul trebuie să fie de maxim 2 cm</b> |

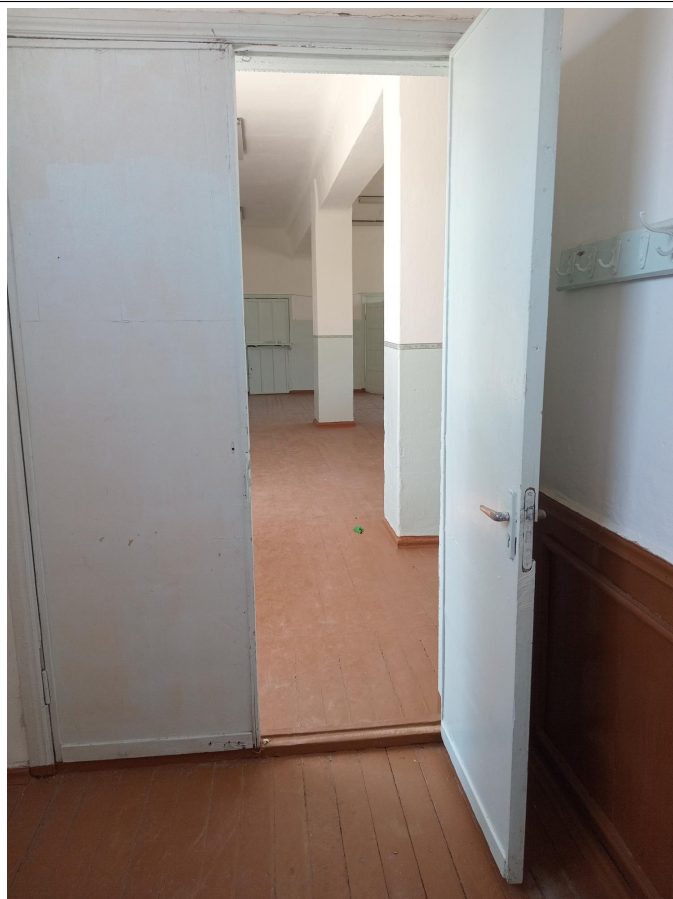
## Galerie - Uși

| Categorii | Indicatori | Date colectate |
|---|---|---|
| | Praguri de la ușile de interior: | Prag 1 cu înălțimea: 7 cm<br><b>Standard: pragul trebuie să fie de maxim 2 cm</b> |
| | Ușile de la intrare și din interiorul clădirii sunt dotate/marcate corespunzător cu semne contrastante: | Nu<br><b>Standard: este o diferență de culoare contrastantă (culori închise / culori deschise) între perete și podea</b> |

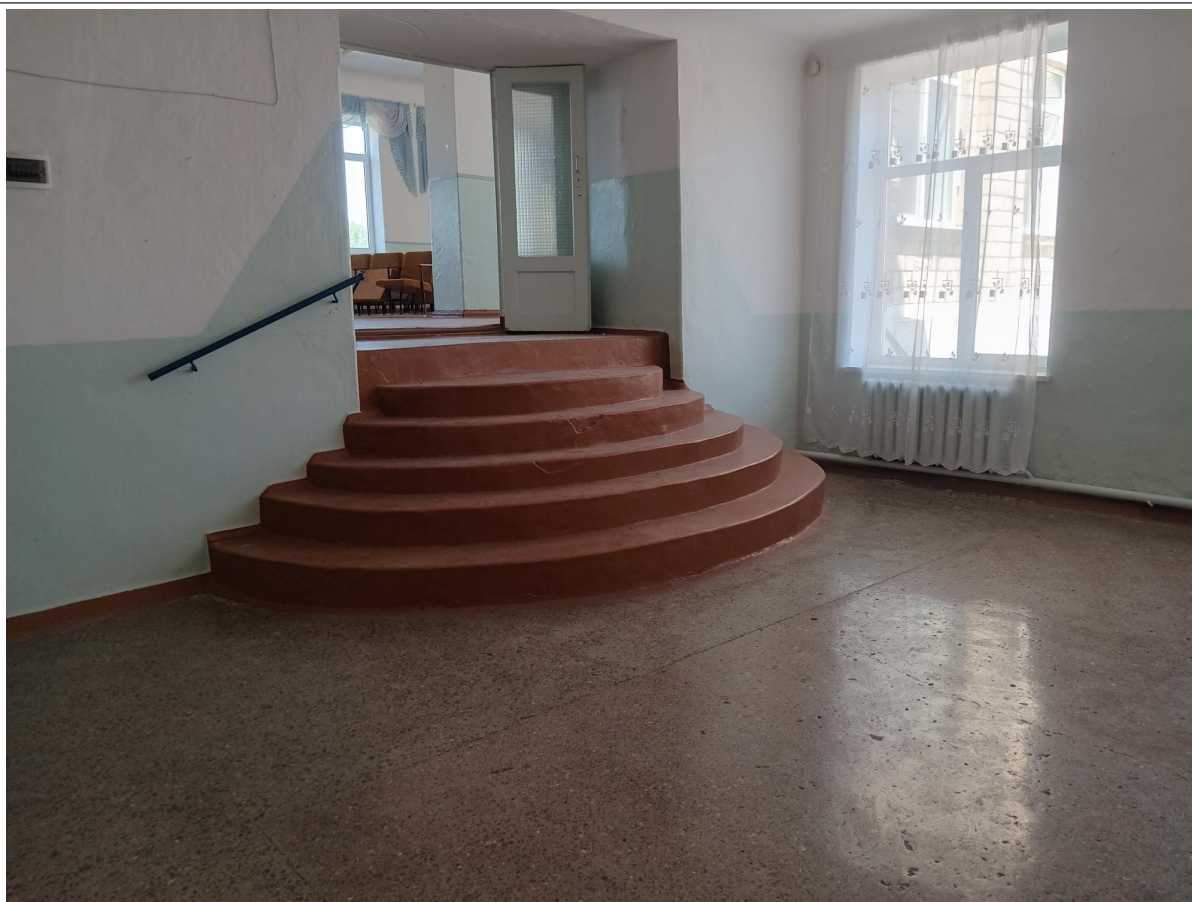
## Galerie - Coridoare

Nu

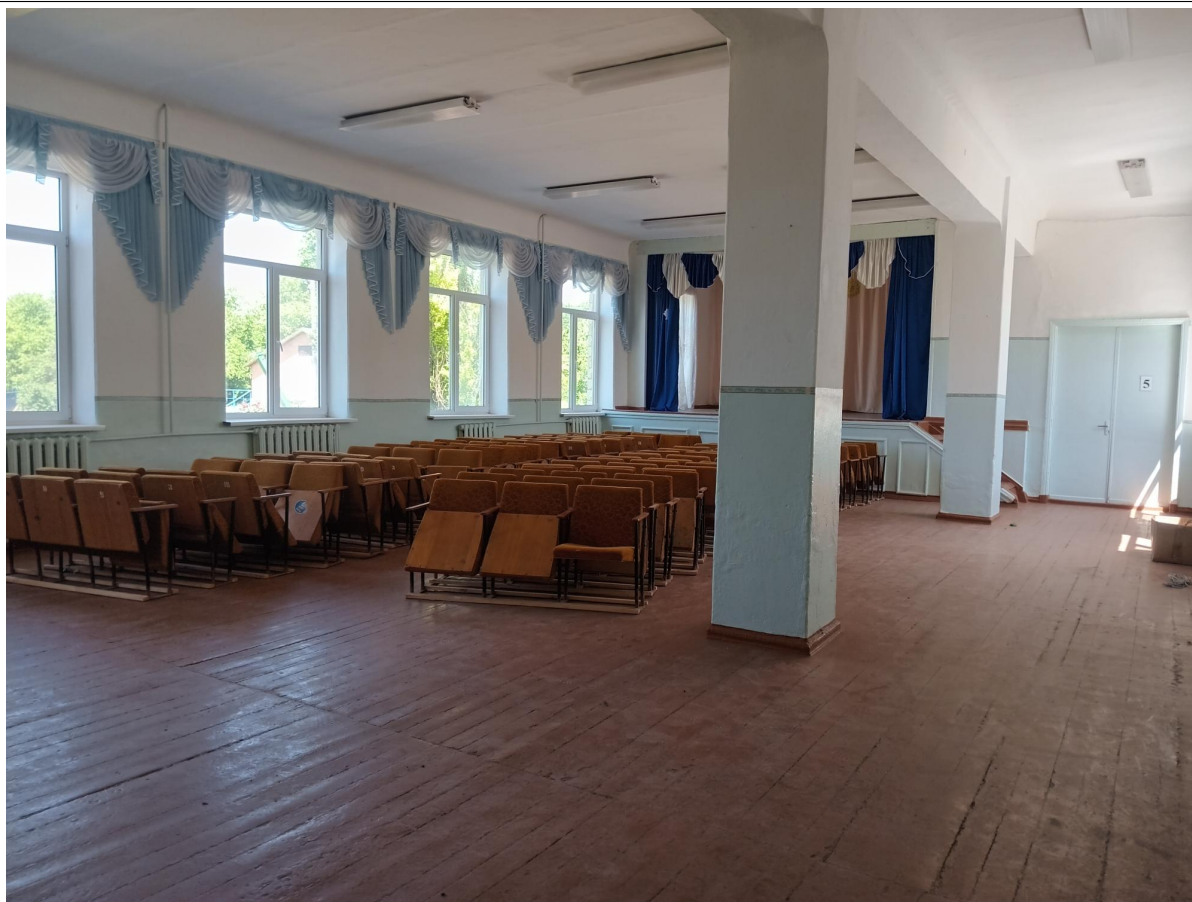
**Galerie - Sala de prestare a serviciului**

Etaj

Nu . Nu există opțiune alternativă pentru a urca la etaj

Da . De tipul: scaune, piloni

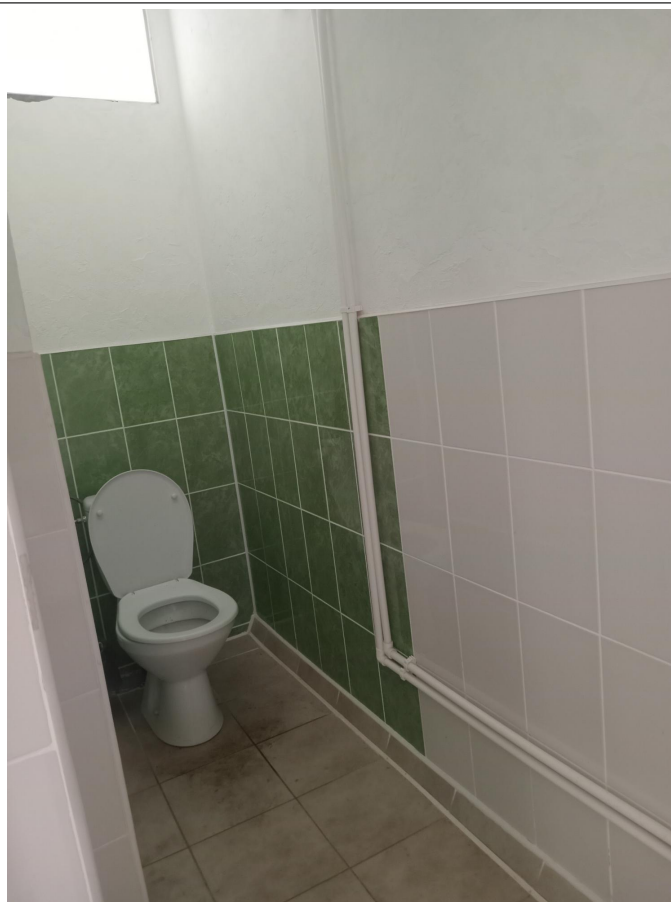
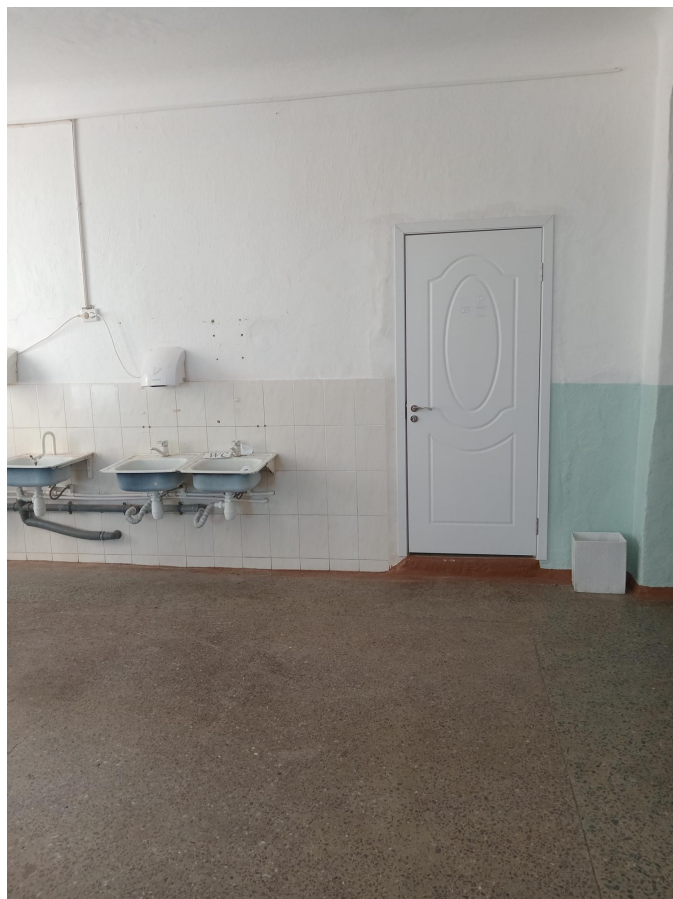
**Galerie - Grup sanitar**

| Ușa de intrare WC interior, lățime: | 78 cm<br>Standard: ușa trebuie să fie de minim 90 cm |
| Prag ușă de intrare: | Prag cu înălțimea: 14 cm<br>Standard: maxim 2 cm |
| Dimensiuni grup sanitar: | 77 cm x 340 cm<br>Standard: minim 160 x 180 cm |
| Vasul WC are bare de suport: | Nu |
| Este spațiu liber sub lavoar: | Nu |
| Este uscător de mâini: | Da , se află lângă lavoar , la înălțimea de: 130 cm<br>Standard: maxim 100 cm |
