# Formular de evaluare a condițiilor de accesibilitate a clădirilor publice

Data: 23-06-2025

| Categorii | Indicatori | Date colectate |
|---|---|---|
| Adresa, strada, nr.: | str. Plaiului nr. 17 | |
| Instituția: | BESV 1/57 (liceul "Tudor Vladimirescu") | |

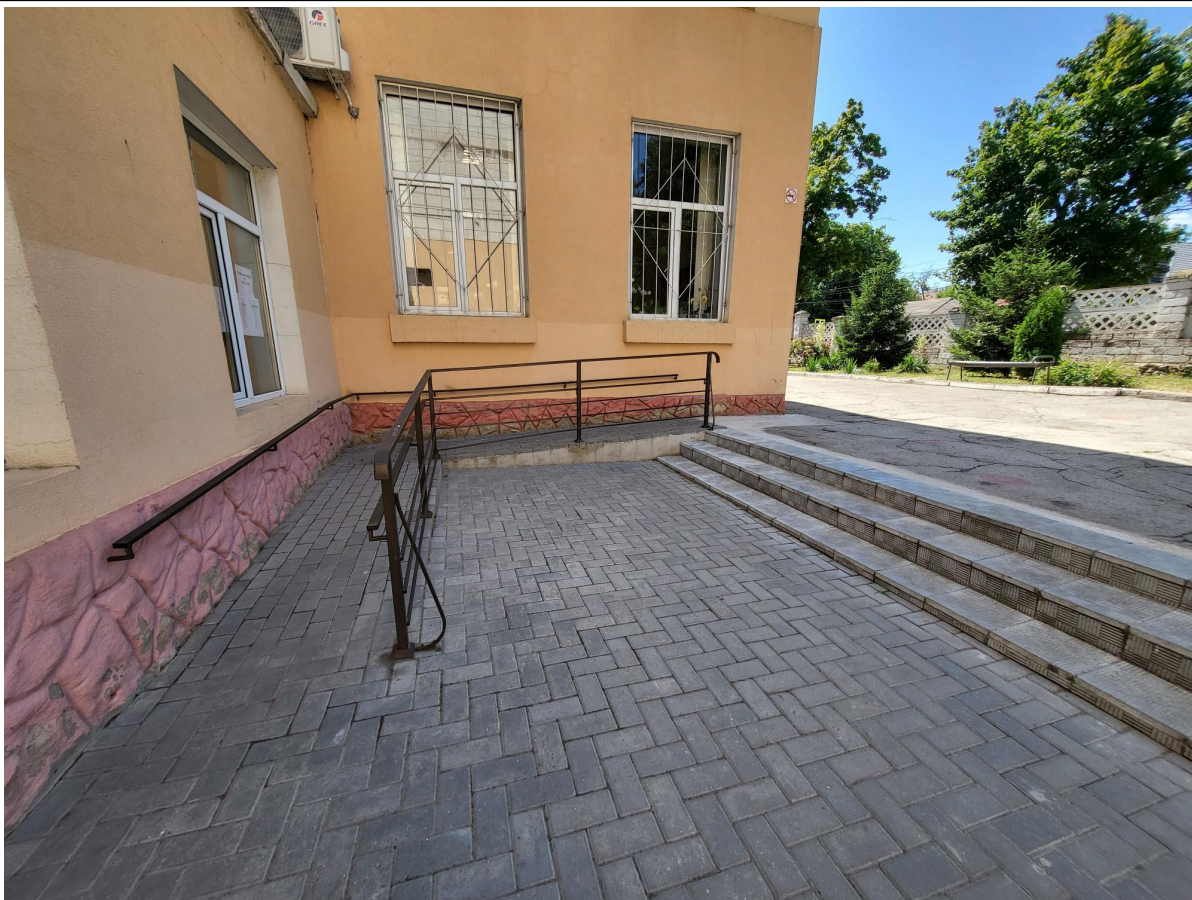
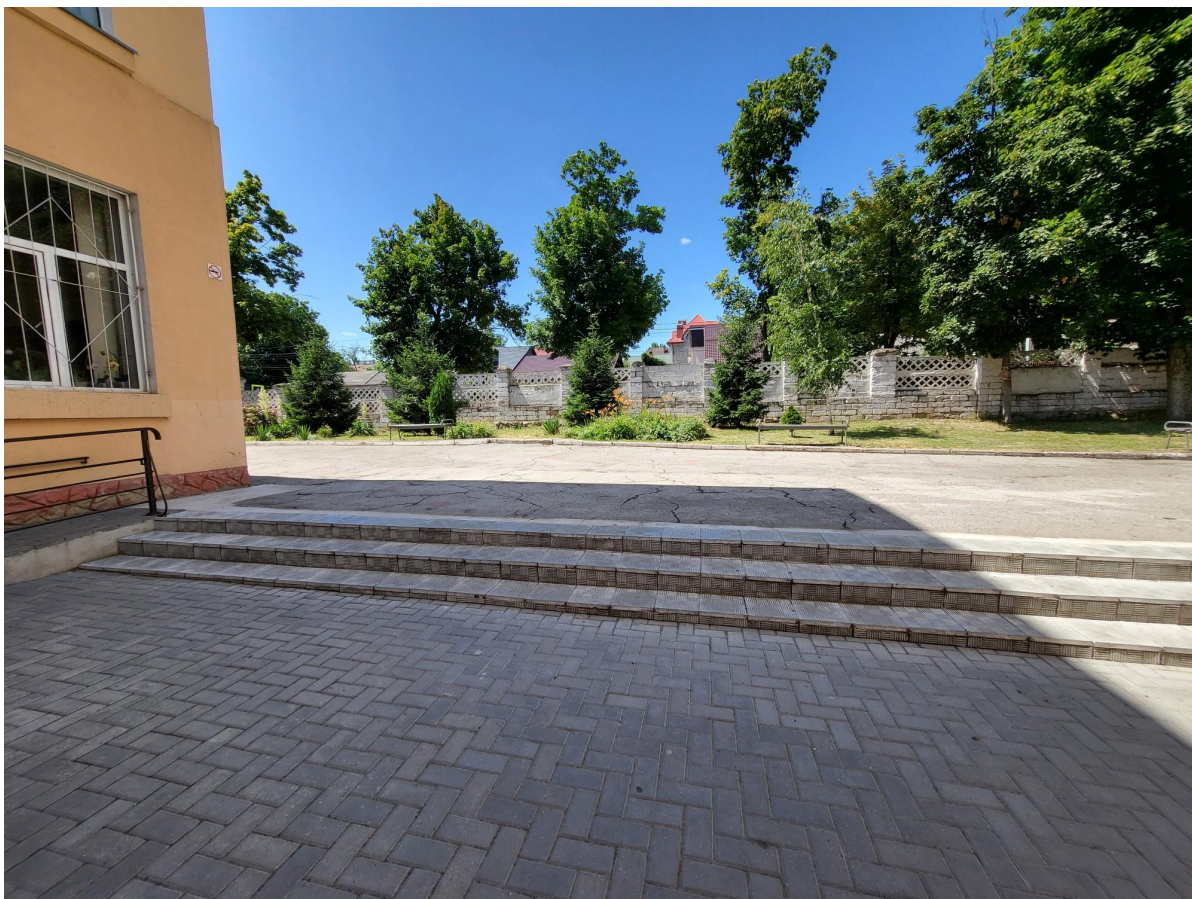
**Galerie - Intrare în clădire**

| Intrarea în clădire este la nivelul solului: | Nu |
| La intrare sunt trepte: | Da, 3 trepte , Înălțime totală a treptelor/scărilor (cm)42 cm |
| Există rampă de acces: | Da |
| Lungimea rampei: | 800 cm |
| Lățimea rampei: | 90 cm |
| Suprafața rampei este antiderapantă (nealunecoasă): | Nu |

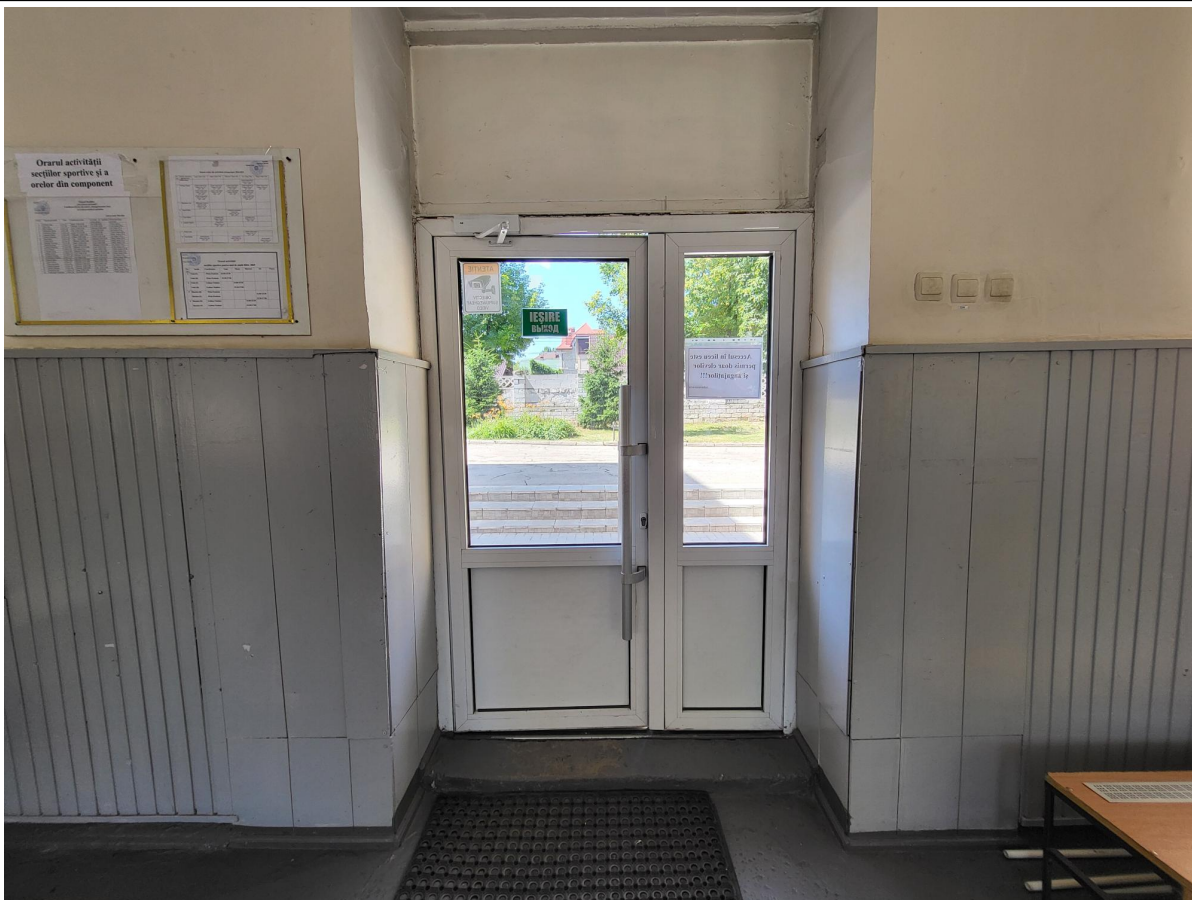
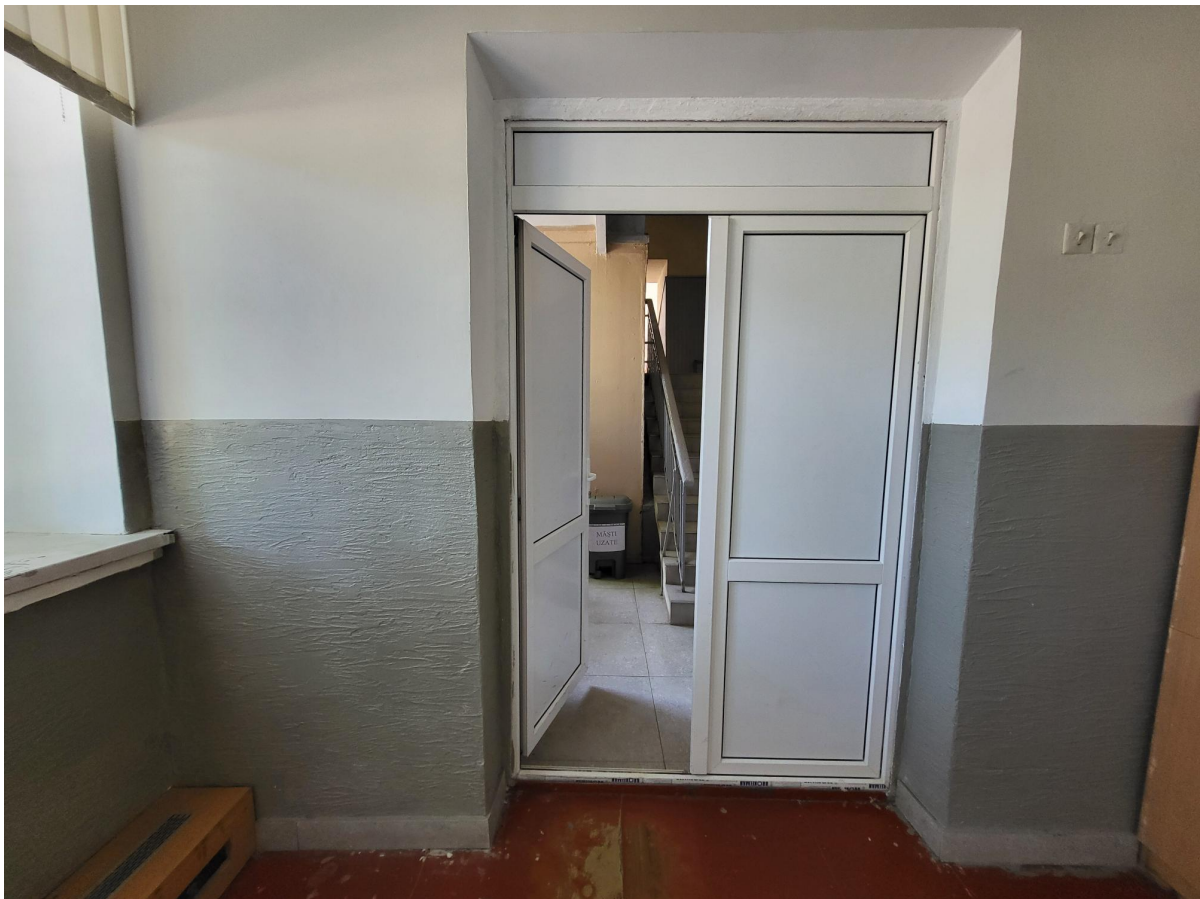
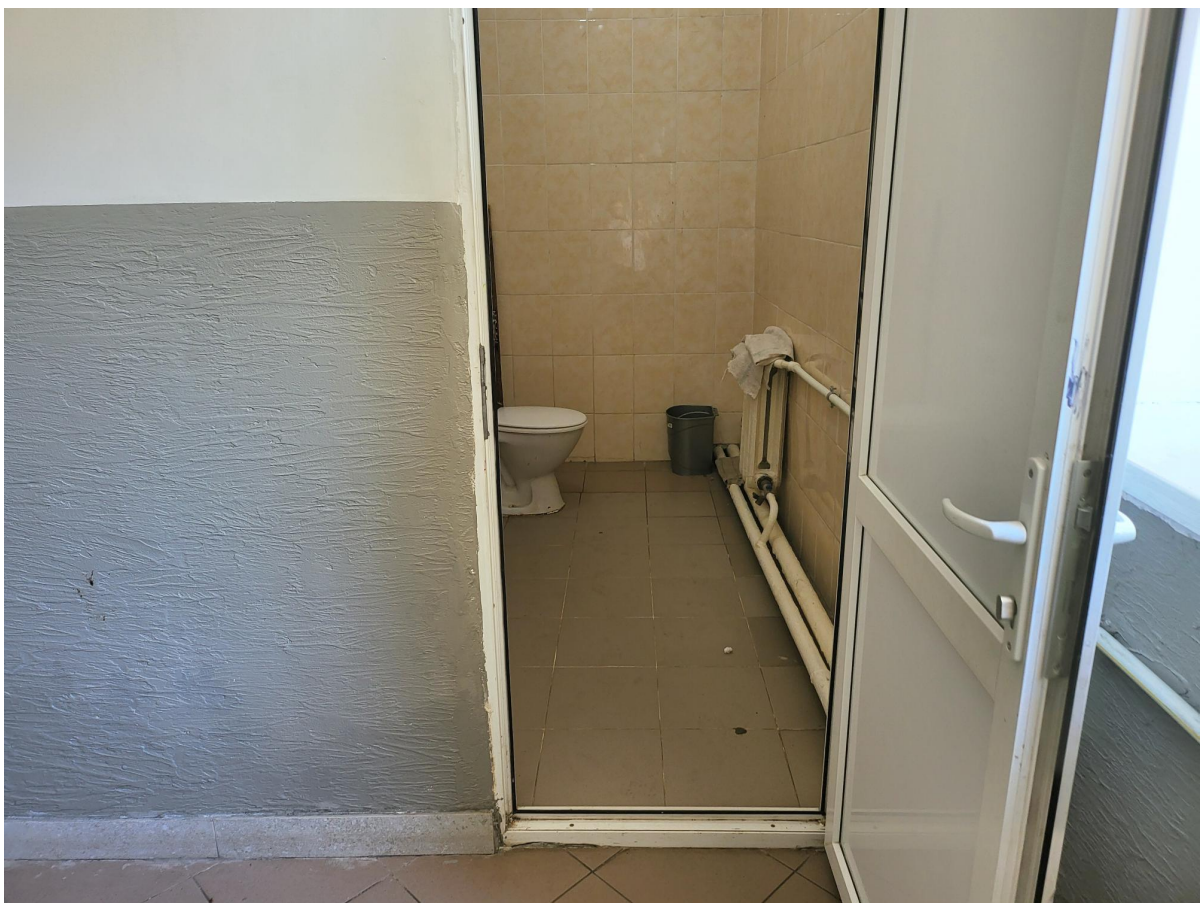
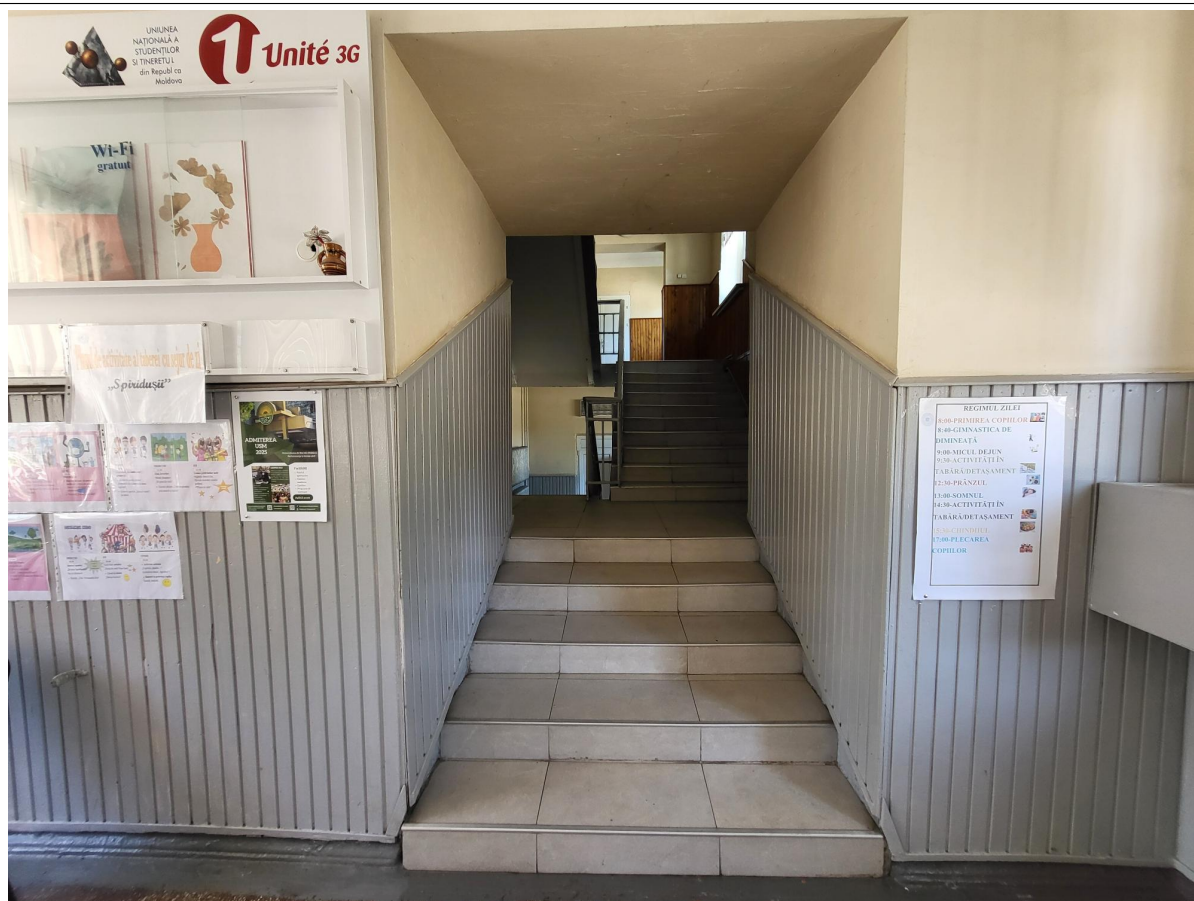
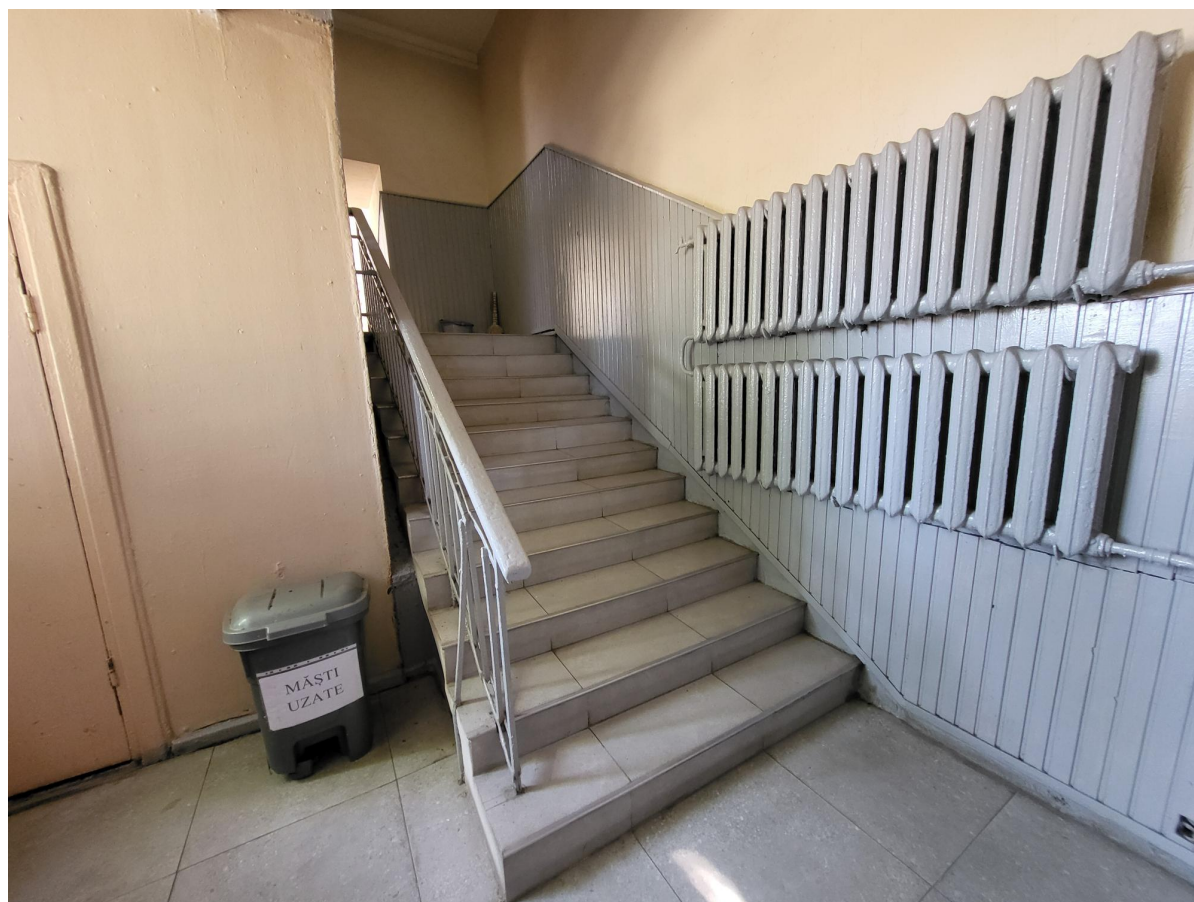
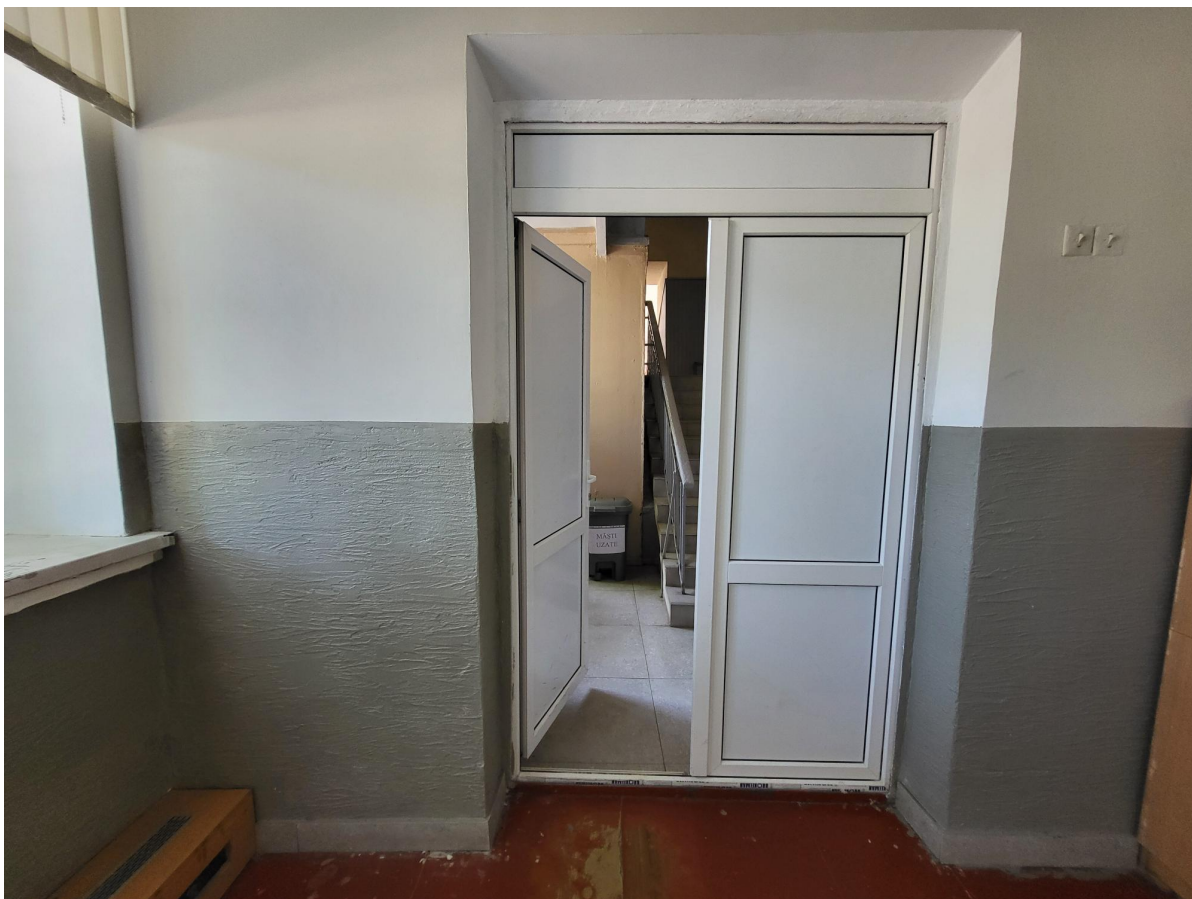
## Galerie - Uși

| Dimensiuni ușă de intrare: | Dublă: 80 cm + 55 cm<br>Standard: lumina ușii duble trebuie să fie de minim 90 cm<br>Ușa mică din cea dublă se deschide |
| Prag ușă de intrare: | Un prag cu înălțimea: 7 cm<br>Standard: pragul trebuie să fie de maxim 2 cm |
| Uși în interior: | Lățimea: 61 cm , 66 cm |
| Praguri de la ușile de interior: | Prag 1 cu înălțimea: 9 cm<br>Standard: pragul trebuie să fie de maxim 2 cm |
| Ușile de la intrare și din interiorul clădirii sunt dotate/marcate corespunzător cu semne contrastante: | Nu<br>Standard: este o diferență de culoare contrastantă (culori închise / culori deschise) între perete și podea |

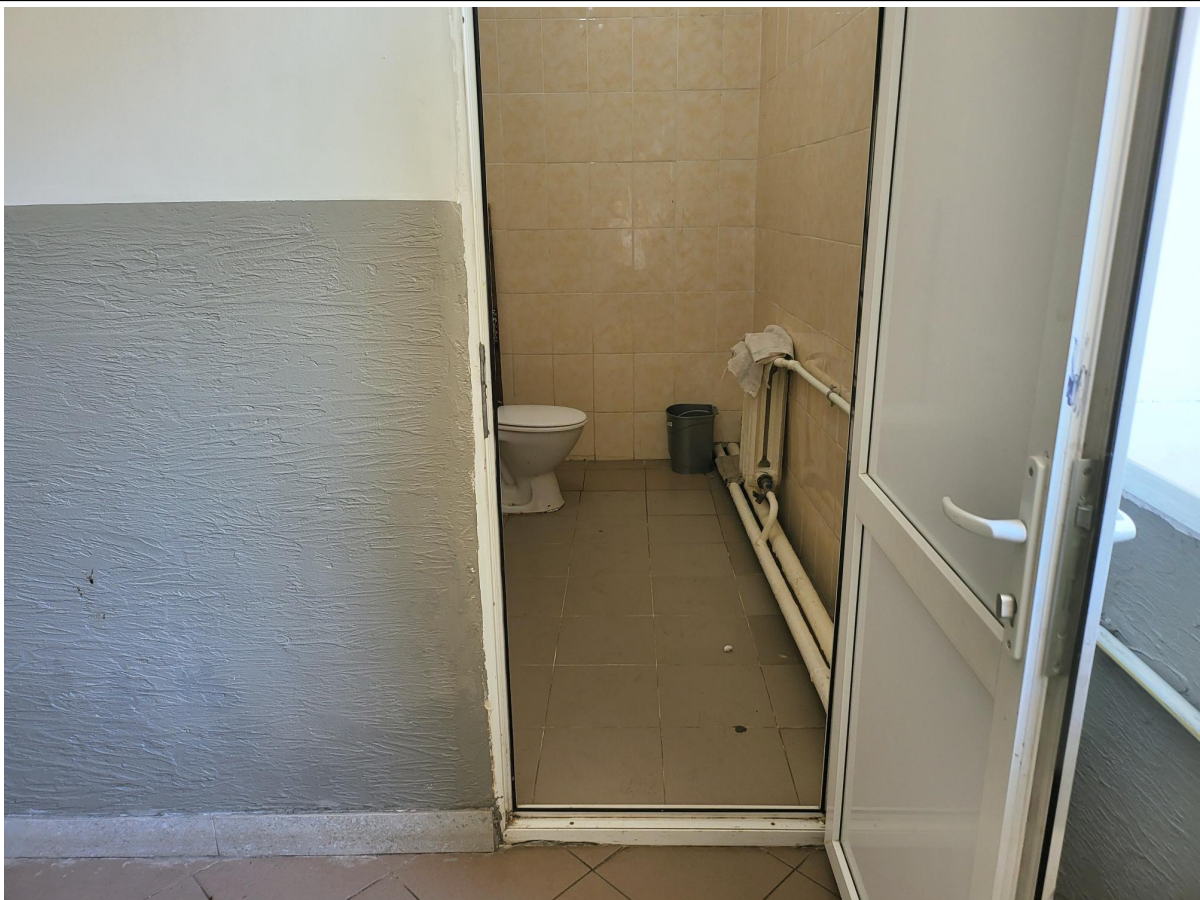
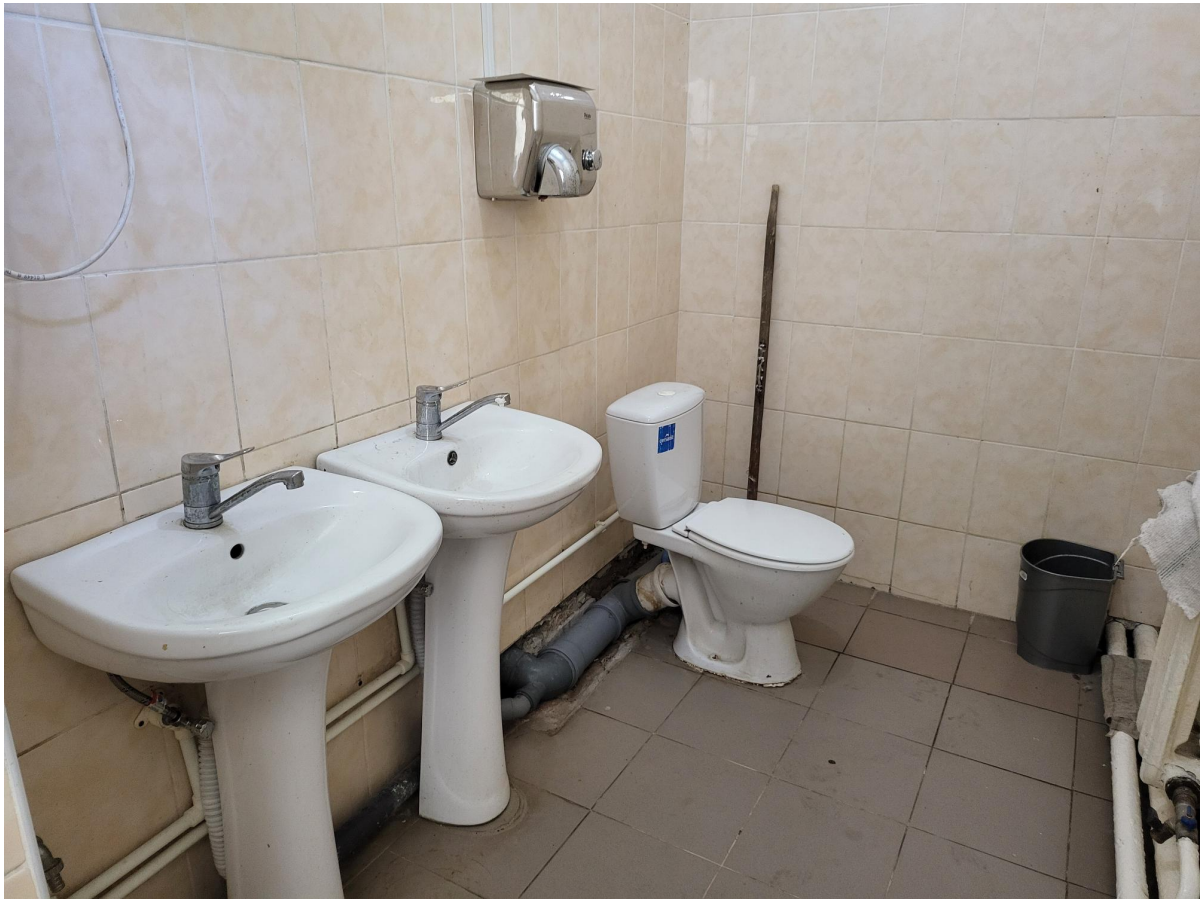
**Galerie - Grup sanitar**

68 cm

Prag cu înălțimea: 6 cm

250 cm x 154 cm

Nu

Da , se află lângă lavoar , la înălțimea de: 130 cm
