# Formular de evaluare a condițiilor de accesibilitate a clădirilor publice

| Categorii | Indicatori | Date colectate |
|---|---|---|
| Localitate, raion: | Telita (Anenii noi) | |
| Instituția: | BESV - 4/36 ( Casa de Cultură) | |

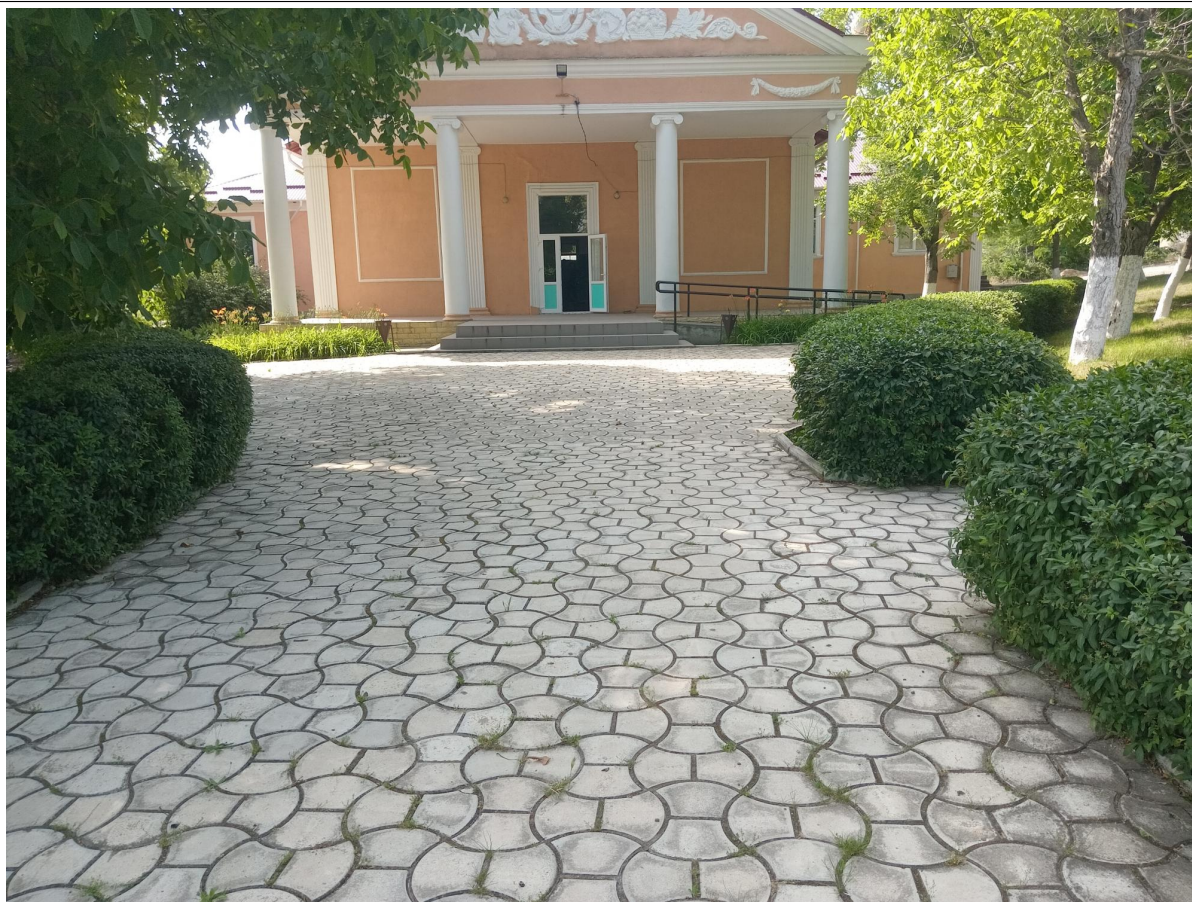
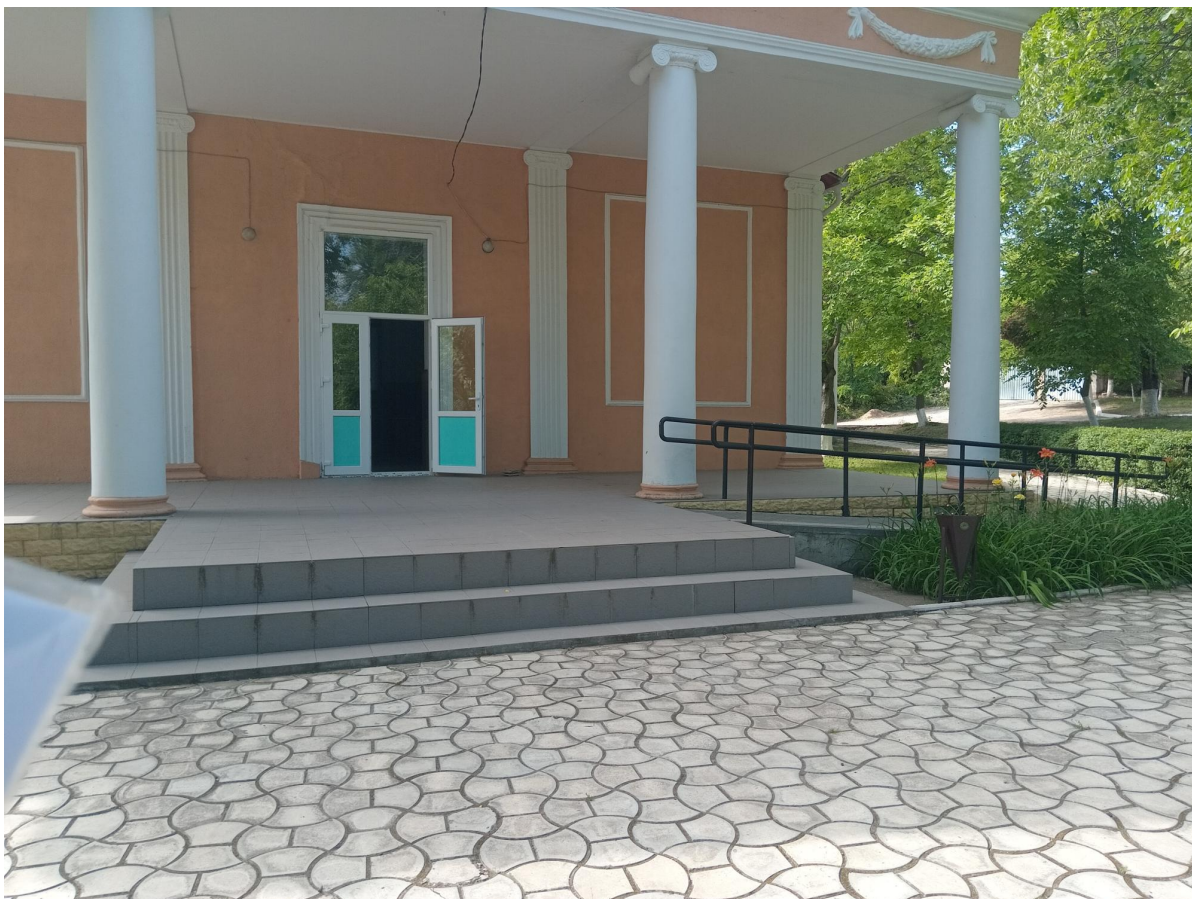
**Galerie - Intrare în clădire**

| La intrare sunt trepte: | Da, 3 trepte , Înălțime totală a treptelor/scărilor (cm)54 cm |
| Înălțimea pragului ușii (de la nivelul solului până la nivelul superior al pragului): | 54 cm<br>Standard: Se aplica regula de 1:12 |
| Dacă există trepte, sunt semnalate treptele cu elemente contrastante și/sau tactile: | Nu<br>Standard: prima și ultima treaptă trebuie semnalate în culori contrastante |
| Există rampă de acces: | Da |
| Lungimea rampei: | 580 cm |
| Lățimea rampei: | 120 cm |
| Suprafața rampei este antiderapantă (nealunecoasă): | Nu |
| Sunt bare de suport: | Da<br>Barele sunt pe ambele părți. Barele au două rânduri.<br>Înălțimea barele de jos: 70. Înălțimea barele de sus: 90 . |

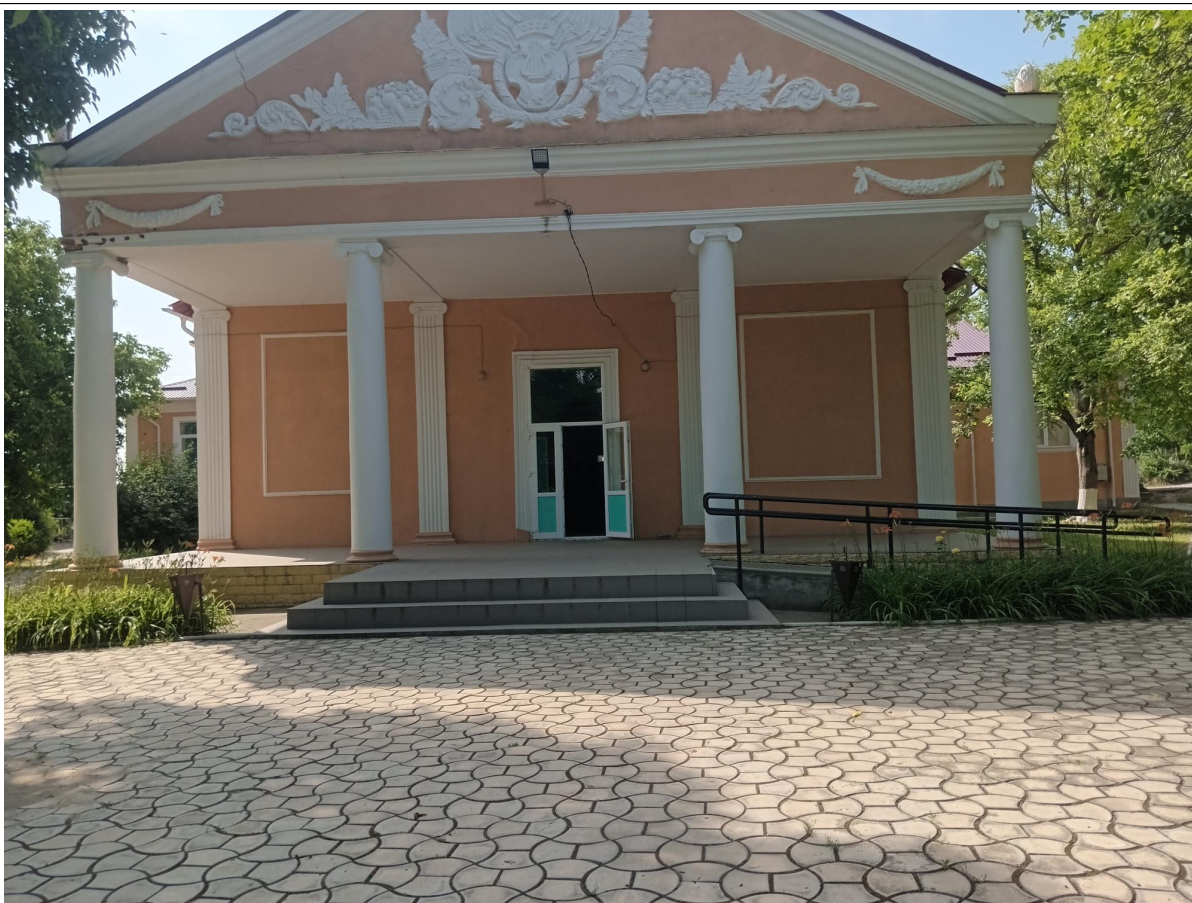
## **Galerie - Uși**

| Dimensiuni ușă de intrare: | Dublă: 75 cm + 75 cm<br>Standard: lumina ușii duble trebuie să fie de minim 90 cm<br>Ușa mică din cea dublă se deschide |
| Prag ușă de intrare: | Prag exterior și interior cu înălțimile: 5 + 7 cm<br>Standard: pragul trebuie să fie de maxim 2 cm |
| Ușile de la intrare și din interiorul clădirii sunt dotate/marcate corespunzător cu semne contrastante: | Nu<br>Standard: este o diferență de culoare contrastantă (culori închise / culori deschise) între perete și podea |
