# Formular de evaluare a condițiilor de accesibilitate a clădirilor publice

| Categorii | Indicatori | Date colectate |
|---|---|---|
| Localitate, raion: | Teleseuca (Donduseni) | |
| Instituția: | BESV 13/24 primaria | |

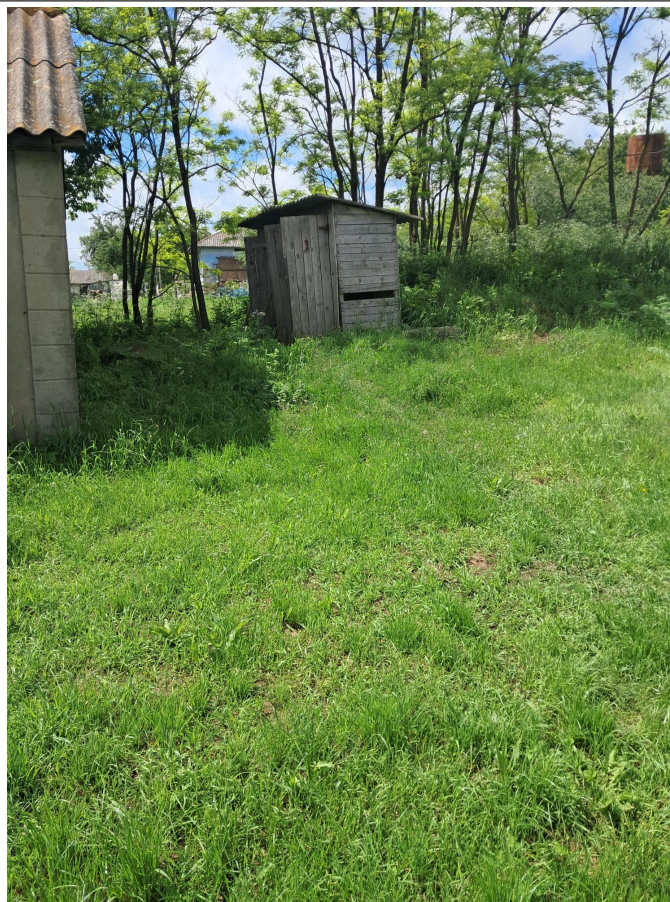
## **Galerie - Grup sanitar**

| Categorii | Indicatori | Date colectate |
|---|---|---|
| | Grup sanitar în exterior: | Nu |
| | Grup sanitar în interior: | Nu |
