# Formular de evaluare a condițiilor de accesibilitate a clădirilor publice

| Categorii | Indicatori | Date colectate |
|---|---|---|
| Localitate, raion: | Branesti (Orhei) | |
| Instituția: | BESV-25/39(Biblioteca) | |

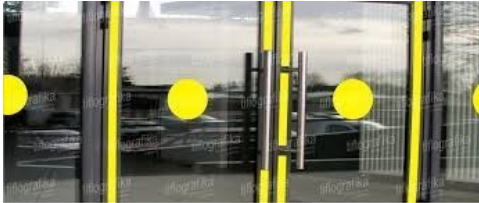
| Dimensiuni ușă de intrare: | Dublă: 90 cm + 30 cm<br>Standard: lumina ușii duble trebuie să fie de minim 90 cm<br>Ușa mică din cea dublă se deschide |
| Prag ușă de intrare: | Un prag cu înălțimea: 3 cm<br>Standard: pragul trebuie să fie de maxim 2 cm |
| Ușile de la intrare și din interiorul clădirii sunt dotate/marcate corespunzător cu semne contrastante: | Nu<br>Standard: este o diferență de culoare contrastantă (culori închise / culori deschise) între perete și podea |

| Categorii | Indicatori | Date colectate |
|---|---|---|
| | <p>Fig. V.23. – Exemplu de conformare a suprafețelor vitrate în cadrul foi de ușă și realizarea contrastului vizual</p> <p>Fig. V.24. – Exemplu de conformare a suprafețelor vitrate în cadrul foi de ușă și realizarea contrastului vizual, atunci când ușa și suprafețele adiacente sunt vitrate</p> | |

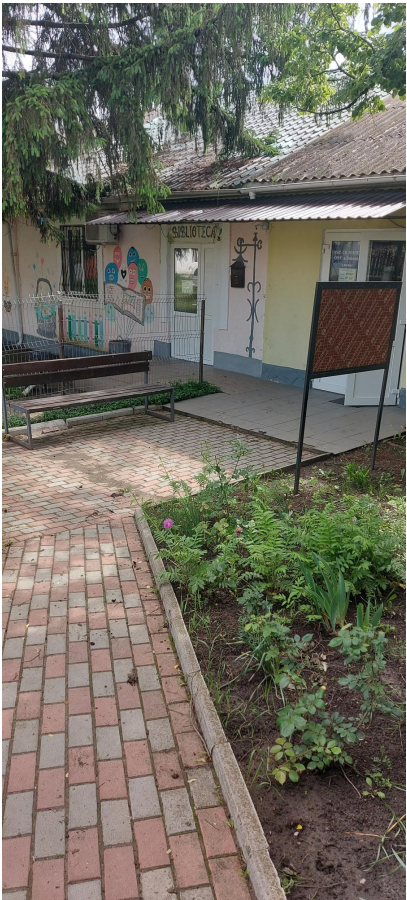
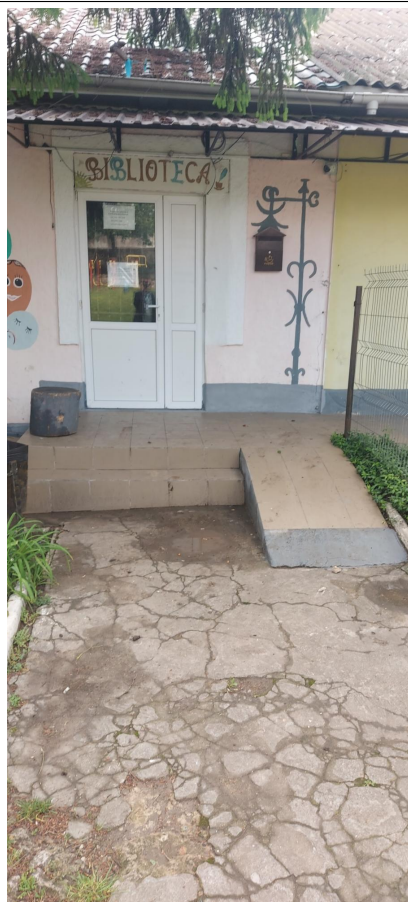
Galerie - Căi de acces către clădire

| Tip înveliș: | Pământ tasat |
| Drumurile/Căile de acces sunt: | Deteriorate |
| Borduri: | Da, 1 borduri , înălțimea:7 cm |
| Nivel: | Înclinat în coborâș |
