# Formular de evaluare a condițiilor de accesibilitate a clădirilor publice

| Categorii | Indicatori | Date colectate |
|---|---|---|
| Localitate, raion: | Tanatari (Causeni) | |
| Instituția: | BESV-10/42 (Căminul Cultural) | |

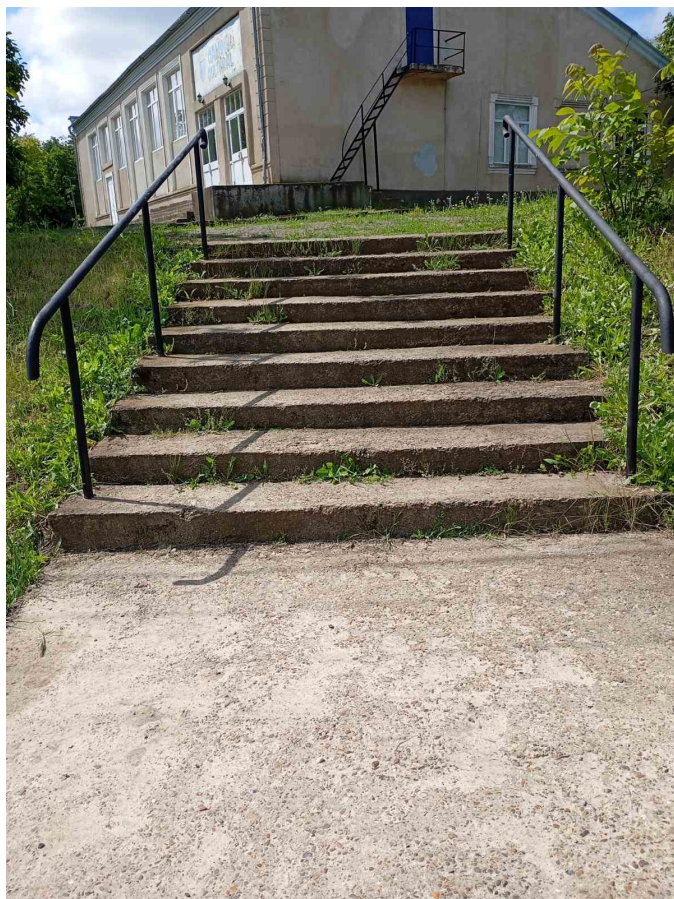
**Galerie - Intrare în clădire**

| La intrare sunt trepte: | Da, 5 trepte , Înălțime totală a treptelor/scărilor (cm)20 cm |
| Înălțimea pragului ușii (de la nivelul solului până la nivelul superior al pragului): | 85 cm<br>! Pentru h - până în 20 cm - se aplica regula de 1:10<br>! La fiecare 9 m de cm x 140 cm |
| Dacă există trepte, sunt semnalate treptele cu elemente contrastante și/sau tactile: | Nu<br>Standard: prima și ultima treaptă trebuie semnalate în culori contrastante |

| Categorii | Indicatori | Date colectate |
|---|---|---|
| | Dimensiuni ușă de intrare: | Dublă: 73 cm + 73 cm<br>Standard: lumina ușii duble trebuie să fie de minim 90 cm<br>Ușa mică din cea dublă este blocată |
| | Prag ușă de intrare: | Un prag cu înălțimea: 5 cm<br>Standard: pragul trebuie să fie de maxim 2 cm |

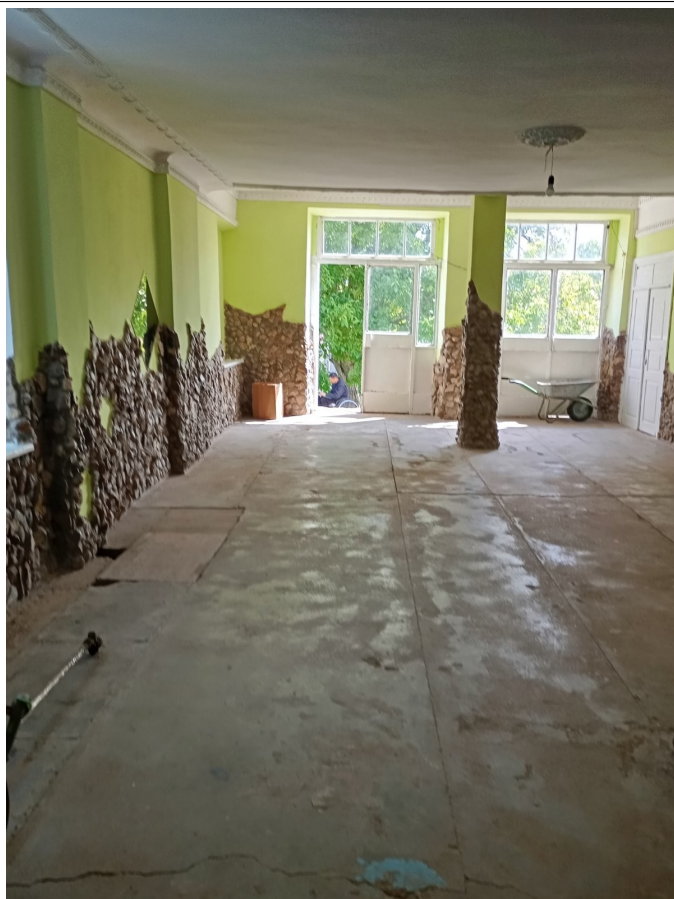
## **Galerie - Sala de prestare a serviciului**

| Categorii | Indicatori | Date colectate |
|---|---|---|
| | Bariere/obstacole: | Da . De tipul: piloni |
| | Spațiul interior este suficient iluminat: | Nu |
| | Culori contrastante pentru sală: | Nu<br>Standard: este o diferență de culoare contrastantă (culori închise / culori deschise) între perete și podea |
