# Formular de evaluare a condițiilor de accesibilitate a clădirilor publice

Data: 30-05-2025

| Categorii | Indicatori | Date colectate |
|---|---|---|
| Instituția: | BESV-37/16 (gimnaziul Ioan Vodă) | |

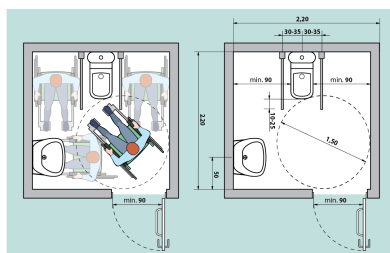
Fig. V.43.a Amenajarea unei cabine WC adaptate - tip A

Grup sanitar în exterior:

Grup sanitar în interior:

Nu
