# Formular de evaluare a condițiilor de accesibilitate a clădirilor publice

| Categorii | Indicatori | Date colectate |
|---|---|---|
| Localitate, raion: | Podgoreni (Orhei) | |
| Instituția: | BESV-25/59(Primaria) | |

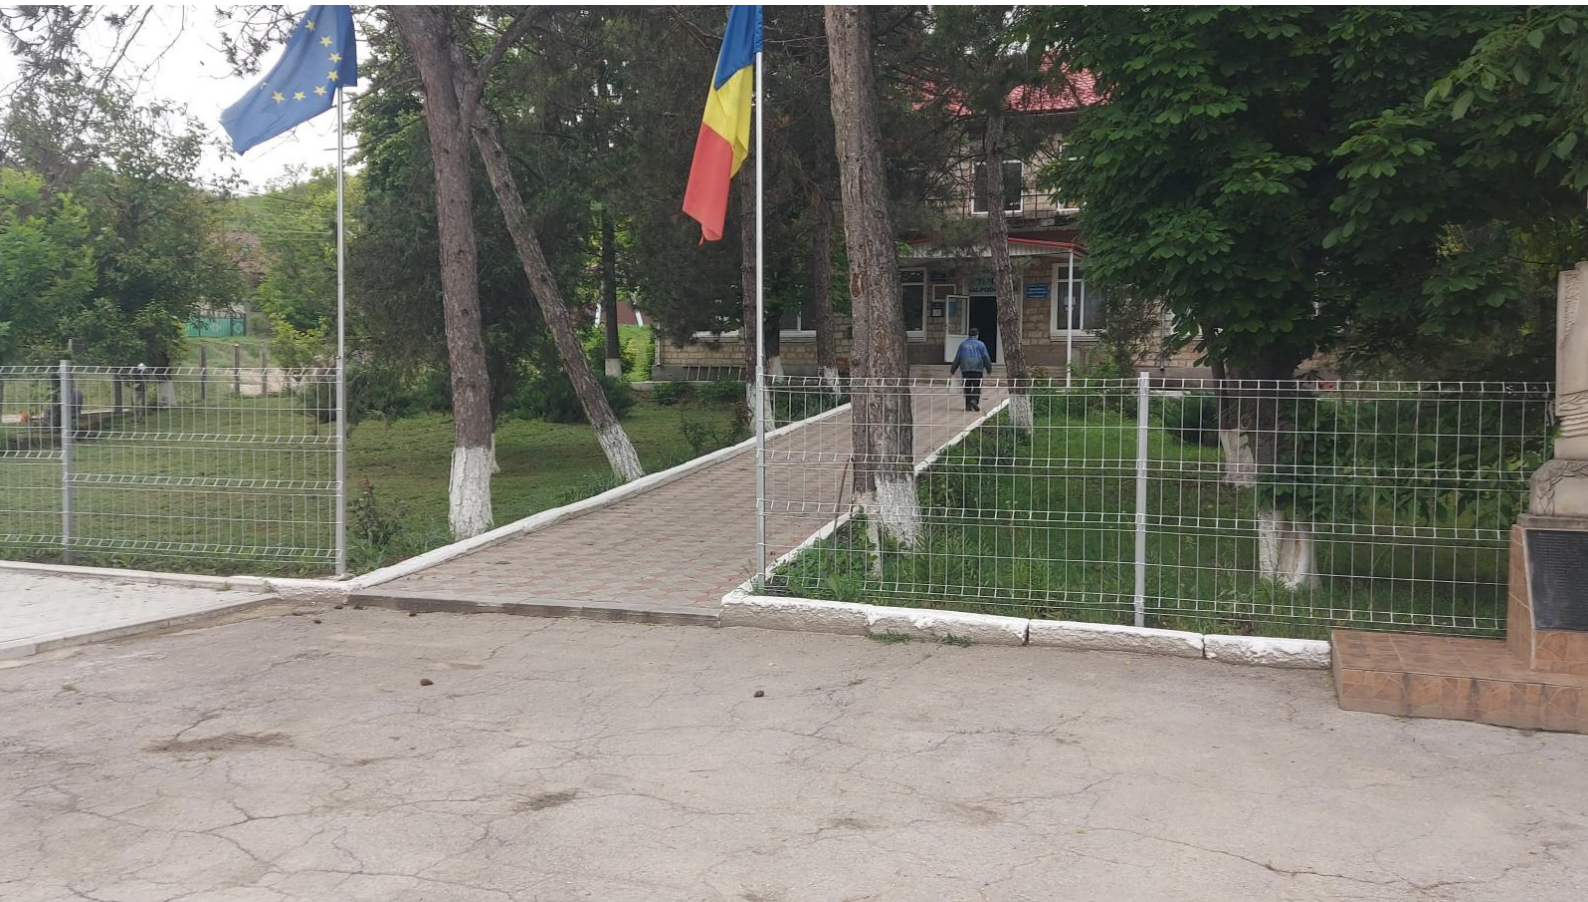
Galerie - Căi de acces către clădire

| Tip înveliș: | Pământ tasat |
| Drumurile/Căile de acces sunt: | Cu fisuri / gropi |
| Nivel: | Înclinat în urcuș |

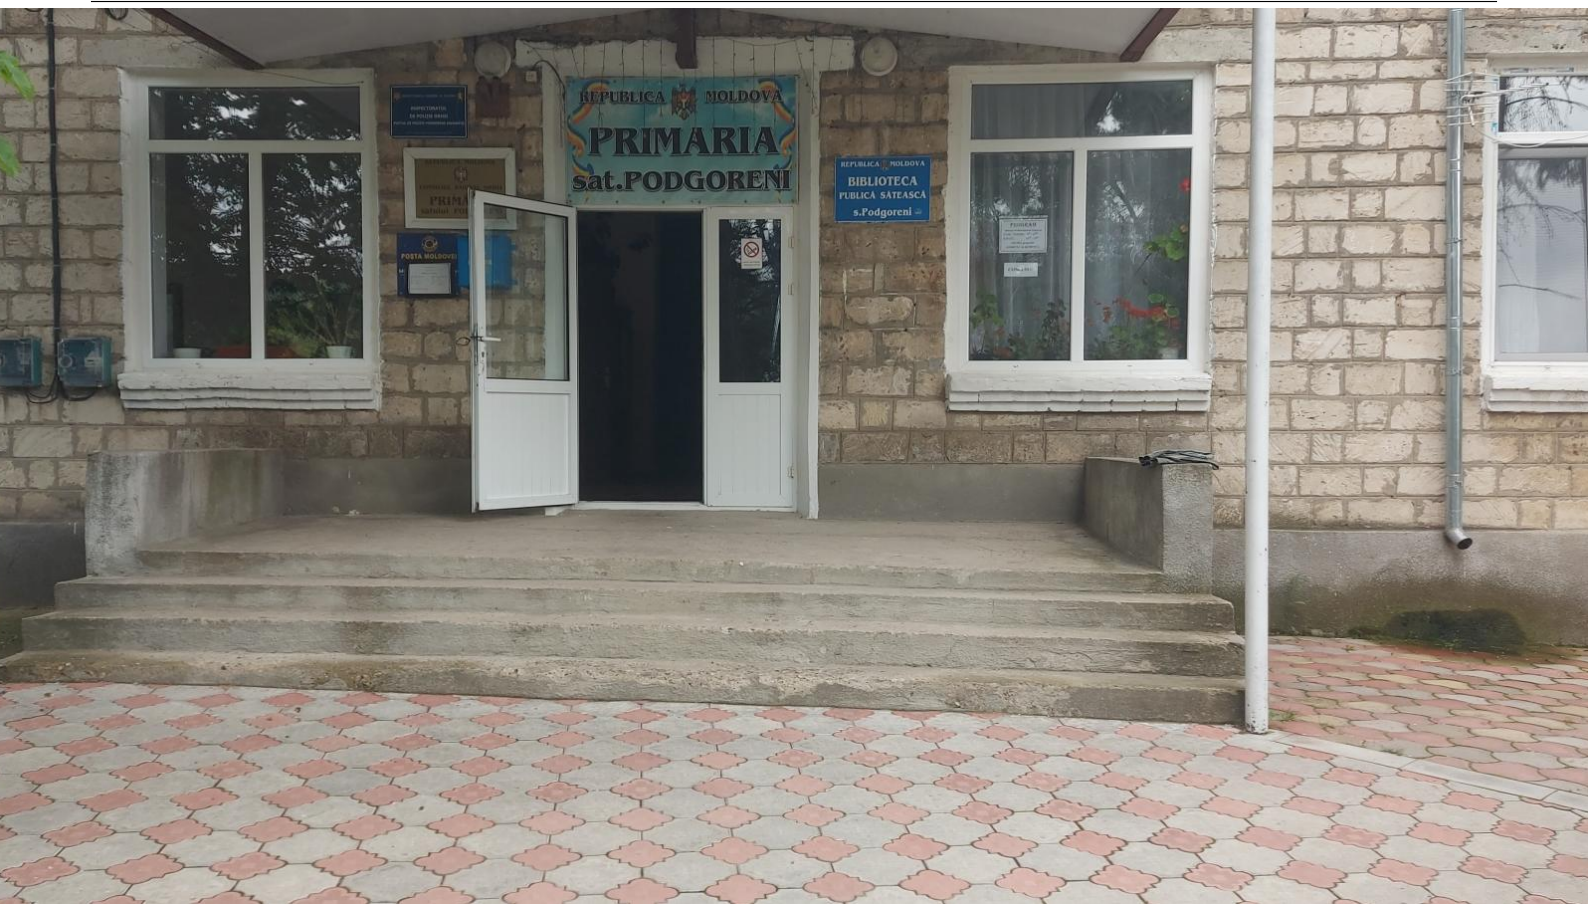
## Galerie - Intrare în clădire

| La intrare sunt trepte: | Da, 4 trepte , Înălțime totală a treptelor/scărilor (cm)50 cm |
| Înălțimea pragului ușii (de la nivelul solului până la nivelul superior al pragului): | 4 cm<br>Standard: Se aplica regula de 1:10 |
| Dacă există trepte, sunt semnalate treptele cu elemente contrastante și/sau tactile: | Nu<br>Standard: prima și ultima treaptă trebuie semnalate în culori contrastante |
| Există rampă de acces: | Nu |

| Categorii | Indicatori | Date colectate |
|---|---|---|
| | Prag ușă de intrare: | Un prag cu înălțimea: 3 cm<br>Standard: pragul trebuie să fie de maxim 2 cm |

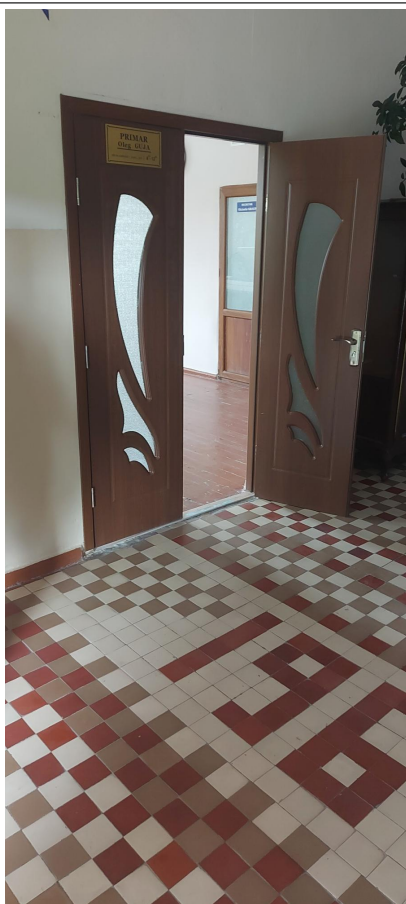
## Galerie - Coridoare

| Lățimea coridorului (în cel mai îngust loc) este peste 150 cm? | Da |
| Pardoseala/podeaua în coridor este suprafață accesibilă: | Da |
| Culori contrastante (este o diferență de culoare contrastantă (culori închise / culori deschise) între perete și podea): | Da |
