# Formular de evaluare a condițiilor de accesibilitate a clădirilor publice

Data: 30-05-2025

| Categorii | Indicatori | Date colectate |
|---|---|---|
| Instituția: | BESV-25/62(Caminul Cultural) | |

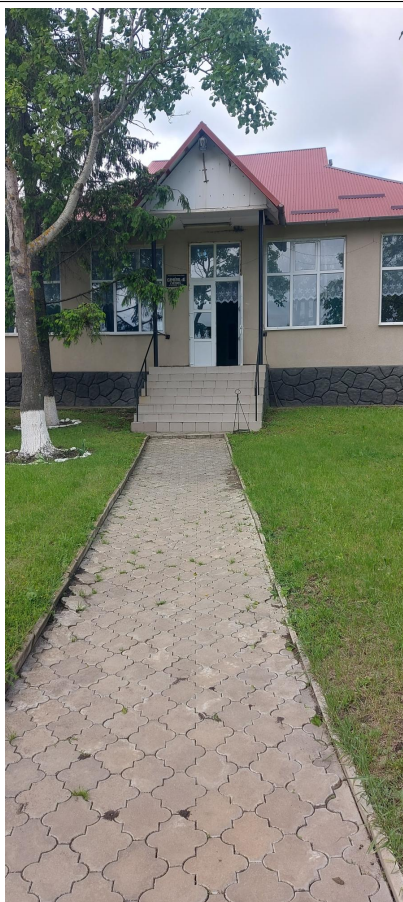
## **Galerie - Intrare în clădire**

| Intrarea în clădire este la nivelul solului: | Nu |
| La intrare sunt trepte: | Da, 8 trepte , Înălțime totală a treptelor/scărilor (cm)160 cm |
| Dacă există trepte, sunt semnalate treptele cu elemente contrastante și/sau tactile: | Nu<br>Standard: prima și ultima treaptă trebuie semnalate în culori contrastante |
| Există rampă de acces: | Nu |

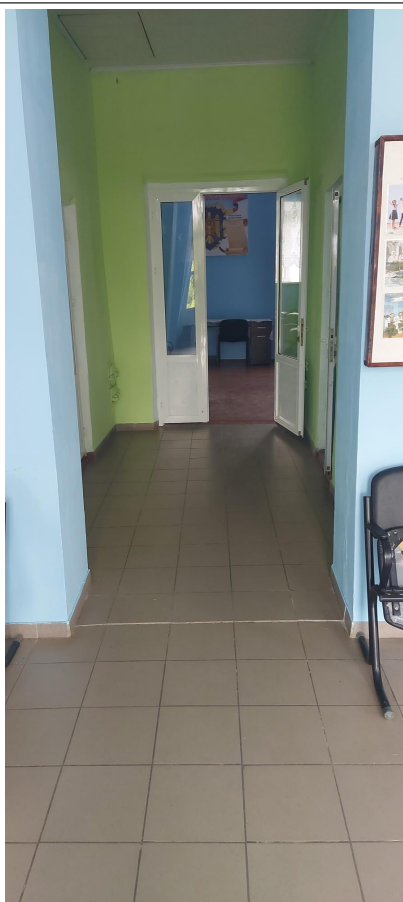
## **Galerie - Coridoare**

| Coridoare: | Da |
| Lățimea coridorului (în cel mai îngust loc) este peste 150 cm? | Da |
| Culori contrastante (este o diferență de culoare contrastantă (culori închise / culori deschise) între perete și podea): | Da |
