# Formular de evaluare a condițiilor de accesibilitate a clădirilor publice

| Categorii | Indicatori | Date colectate |
|---|---|---|
| Instituția: | BESV-14/39 primaria | |
| Tipul instituției: | Administrație publică locală | |

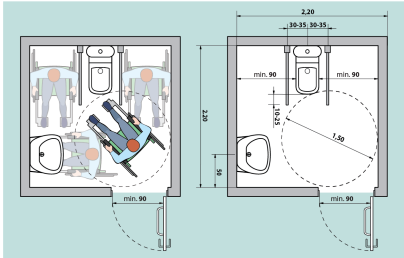
Fig. V.42.a Amenajarea unei cabine WC adaptate - tip A

| Grup sanitar în exterior: | Da |
| Grup sanitar în interior: | Nu |

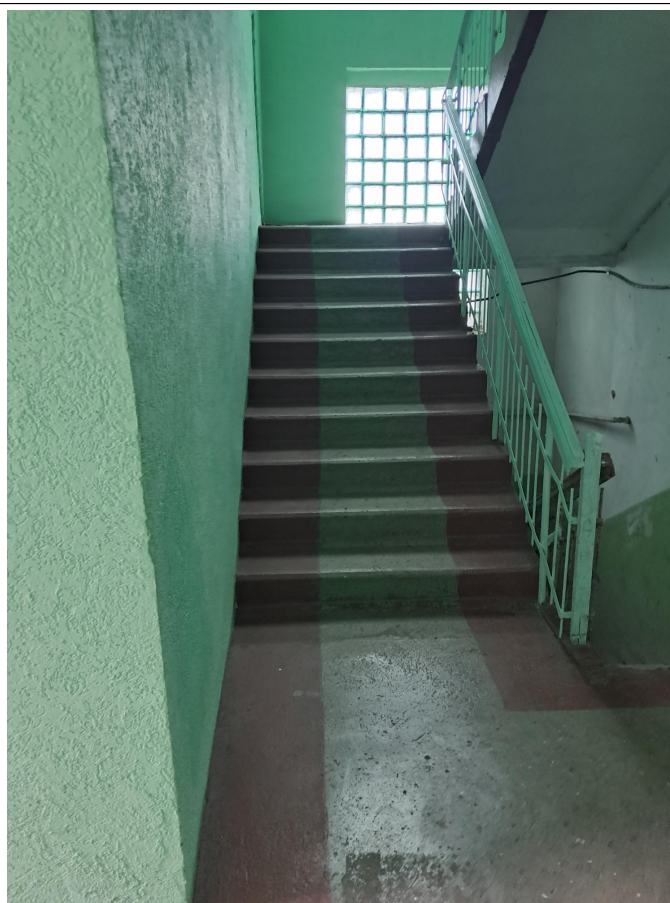
## Galerie - Coridoare

| Lățimea coridorului (în cel mai îngust loc) este peste 150 cm? | Nu |
| Lățime (dacă este cazul, în cel mai îngust loc): | 120 cm , nu există buzunare la coridoare<br><b>Standard: Lățimea minimă a coridorului ar trebui să fie de cel puțin 150 cm), Dacă coridorul este îngust (până la 180 cm)</b> |
| Dacă există trepte, sunt semnalate treptele cu elemente contrastante și/sau tactile: | Nu<br><b>Standard: prima și ultima treaptă trebuie semnalate în culori contrastante</b> |
| Bariere/obstacole: | Da |
| Culori contrastante (este o diferență de culoare contrastantă (culori închise / culori deschise) între perete și podea): | Nu |
