# Formular de evaluare a condițiilor de accesibilitate a clădirilor publice

| Categorii | Indicatori | Date colectate |
|---|---|---|
| Localitate, raion: | Briceni (Donduseni) | |
| Instituția: | BESV-13/6 casa de cultura | |

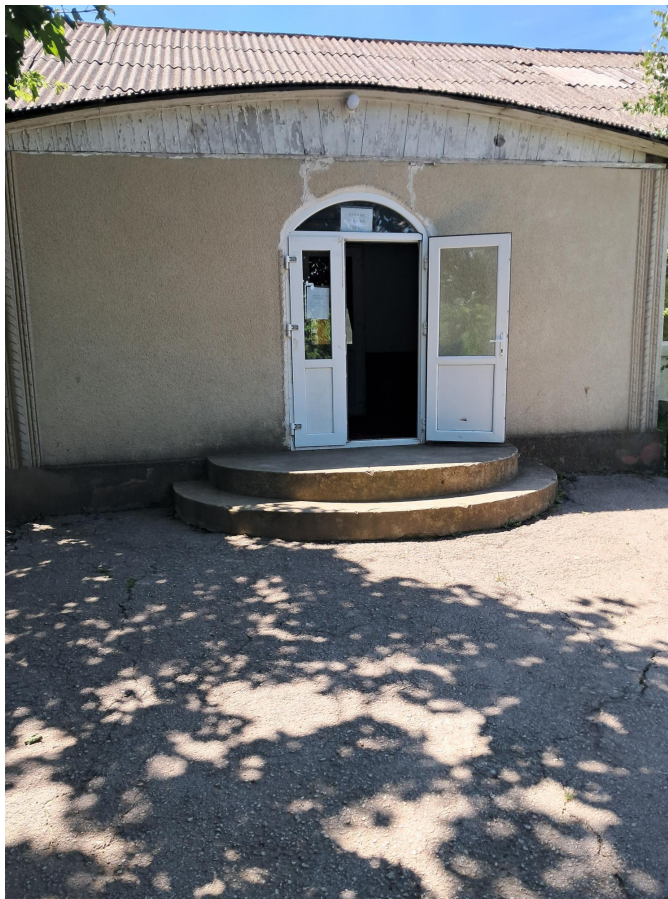
## Galerie - Intrare în clădire

| Intrarea în clădire este la nivelul solului: | Da |
| Ușa se deschide în interior sau exterior: | Exterior |

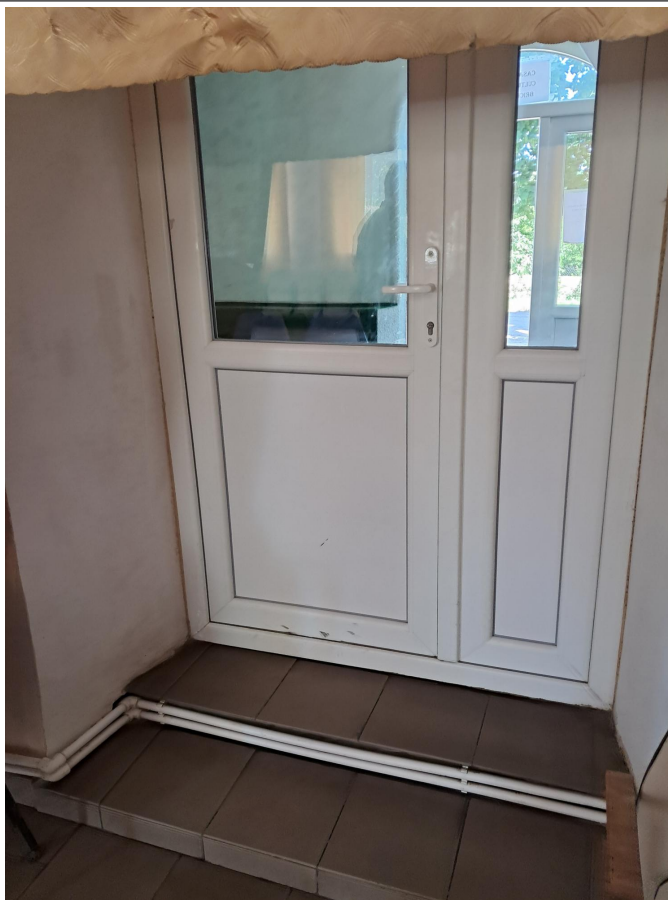
## Galerie - Uși

| Prag ușă de intrare: | Un prag cu înălțimea: 34 cm<br>Standard: pragul trebuie să fie de maxim 2 cm |
| Ușile de la intrare și din interiorul clădirii sunt dotate/marcate corespunzător cu semne contrastante: | Nu<br>Standard: este o diferență de culoare contrastantă (culori închise / culori deschise) între perete și podea |

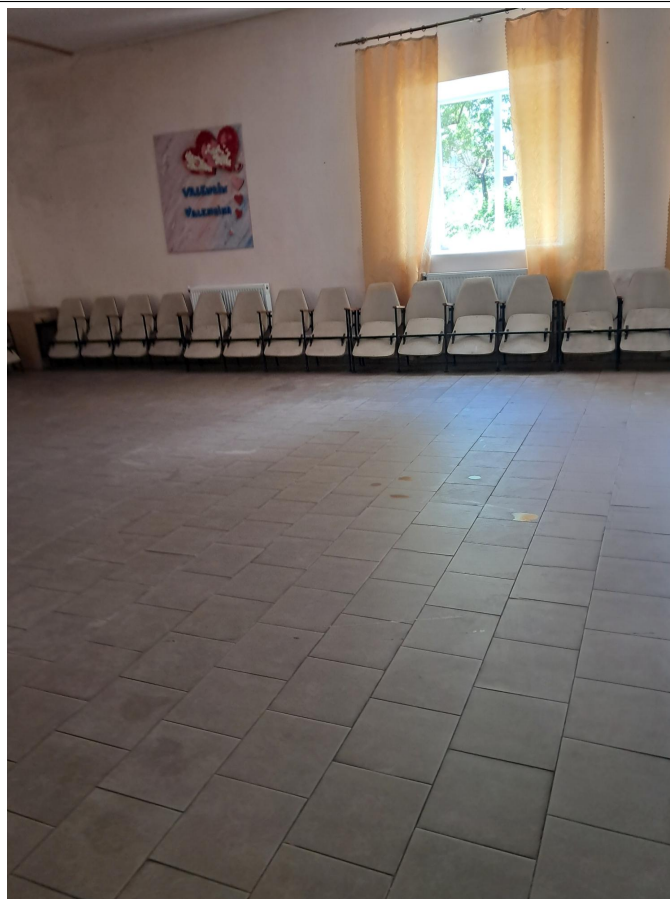
## **Galerie - Sala de prestare a serviciului**

| Este la nivel de: | Parter |
| În sală este spațiu de manevră pentru un scaun rulant cu diagonala minimă de 140 cm: | Nu |
| Culori contrastante pentru sală: | Da<br>Standard: este o diferență de culoare contrastantă (culori închise / culori deschise) între perete și podea |

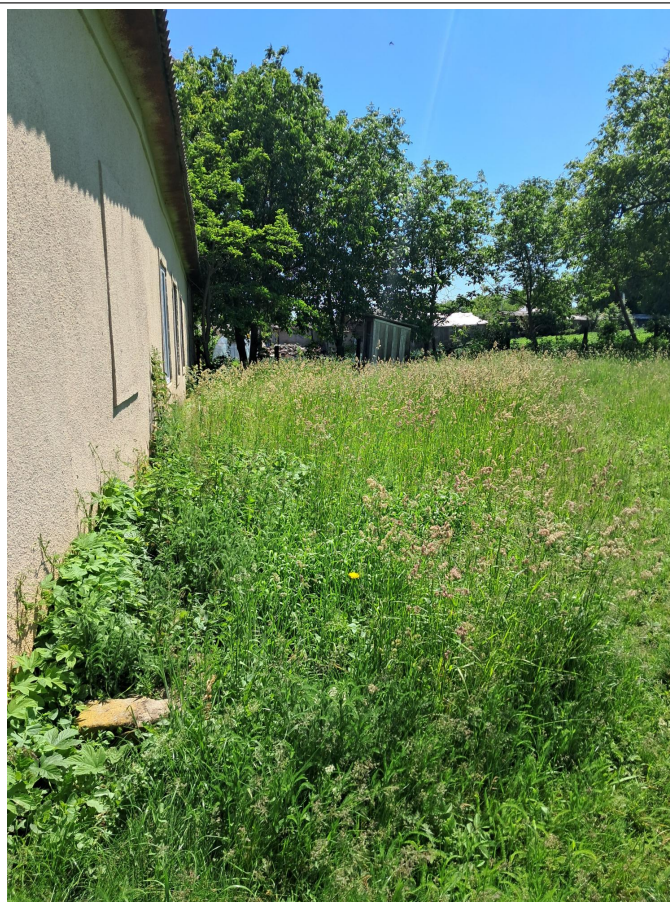
## **Galerie - Grup sanitar**

| Grup sanitar în exterior: | Da |
| Grup sanitar în interior: | Nu |
