# Formular de evaluare a condițiilor de accesibilitate a clădirilor publice

Data: 29-05-2025

| Categorii | Indicatori | Date colectate |
|---|---|---|
| Instituția: | BESV 13/18 primaria | |

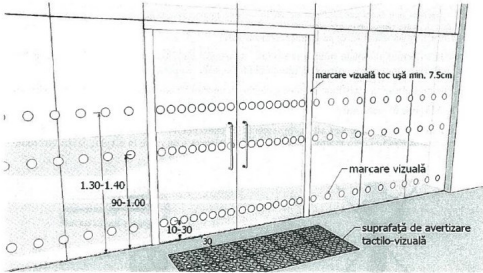
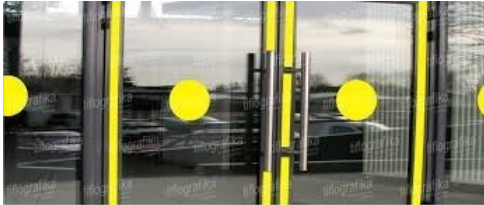
| Categorii | Indicatori | Date colectate |
|---|---|---|
| | <p>Fig. V.23. – Exemplu de conformare a suprafețelor vitrate în cadrul foi de ușă și realizarea contrastului vizual</p> <p>Fig. V.24. – Exemplu de conformare a suprafețelor vitrate în cadrul foi de ușă și realizarea contrastului vizual, atunci când ușa și suprafețele adiacente sunt vitrate</p> | |

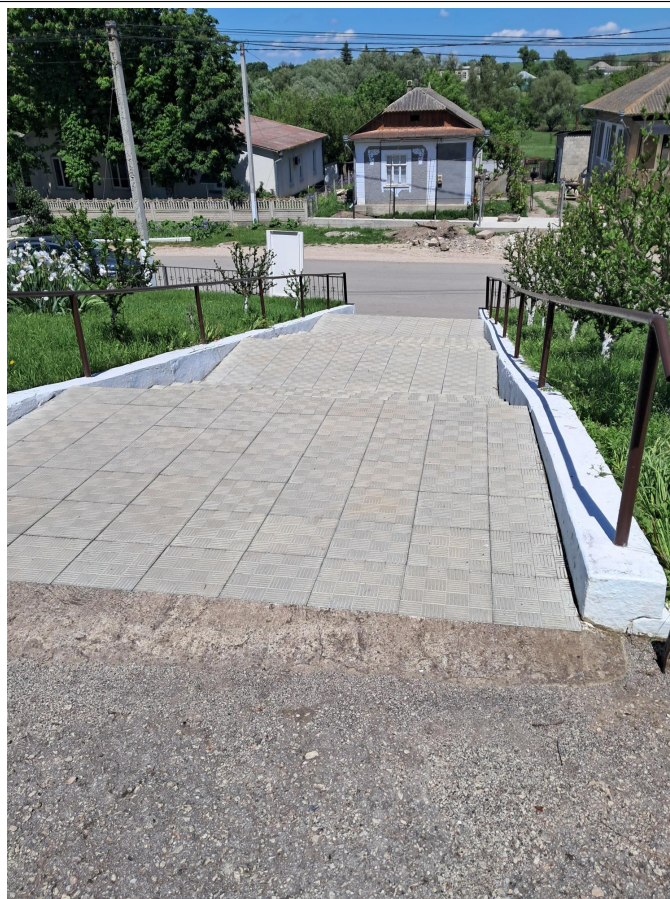
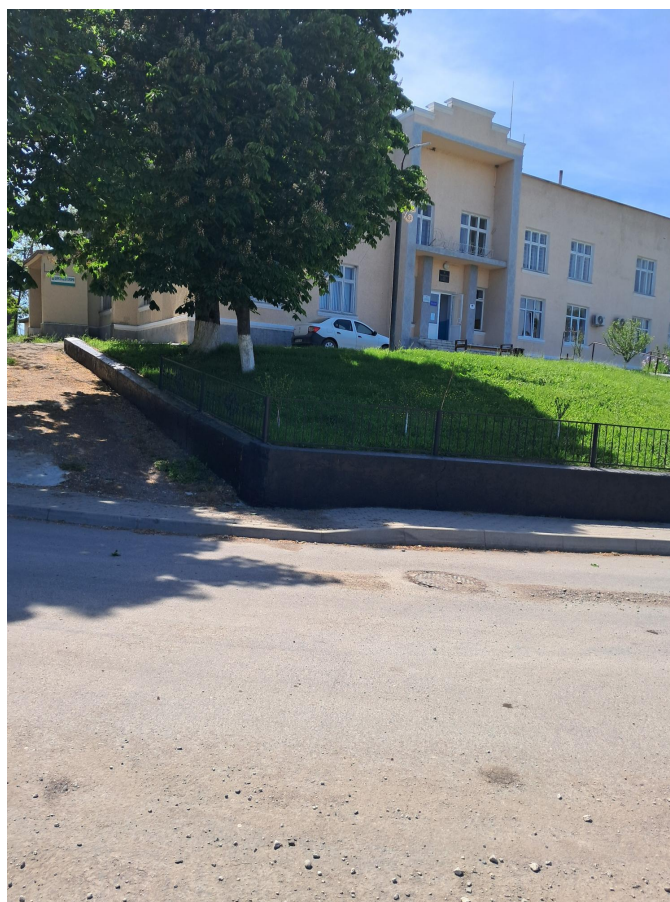
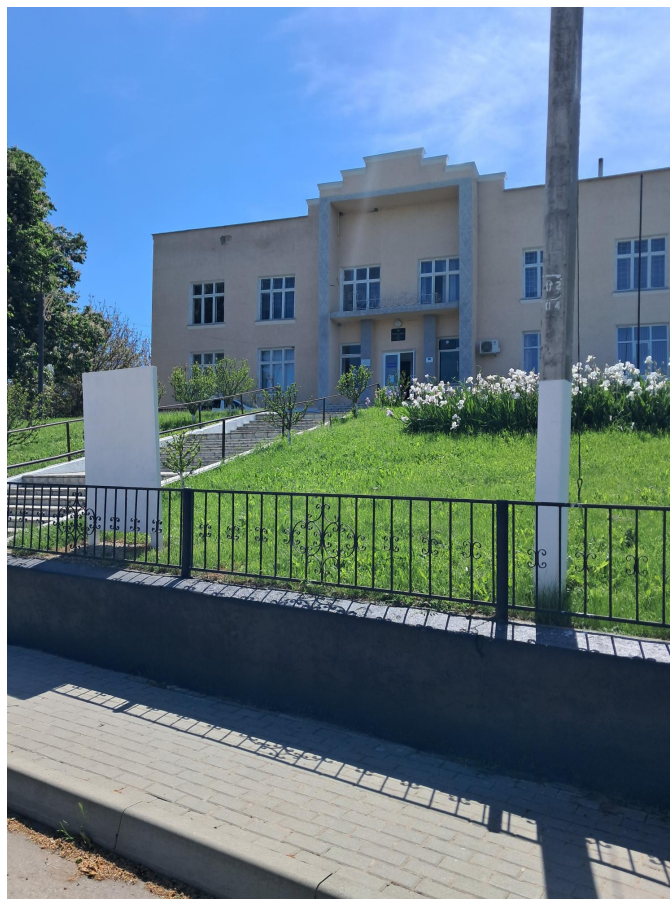
**Galerie - Intrare în clădire**

| Intrarea în clădire este la nivelul solului: | Nu |
| La intrare sunt trepte: | Da, 8 trepte , Înălțime totală a treptelor/scărilor (cm)80 cm |
| Dacă există trepte, sunt semnalate treptele cu elemente contrastante și/sau tactile: | Nu<br>Standard: prima și ultima treaptă trebuie semnalate în culori contrastante |
| Există rampă de acces: | Nu |

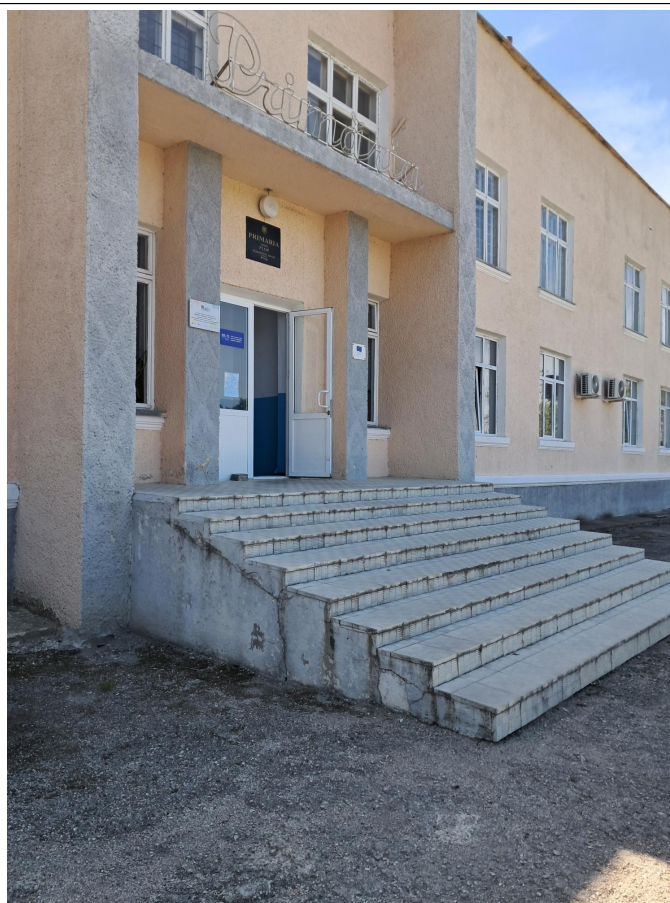
## Galerie - Uși

| Ușa se deschide în interior sau exterior: | Exterior |
| Dimensiunile pragului/spațiului din fața ușii de intrare în clădire: | 80 cm x 280 cm |
