# Formular de evaluare a condițiilor de accesibilitate a clădirilor publice

Data: 03-06-2025

| Categorii | Indicatori | Date colectate |
|---|---|---|
| Instituția: | BESV-13/16 casa de cultura | |

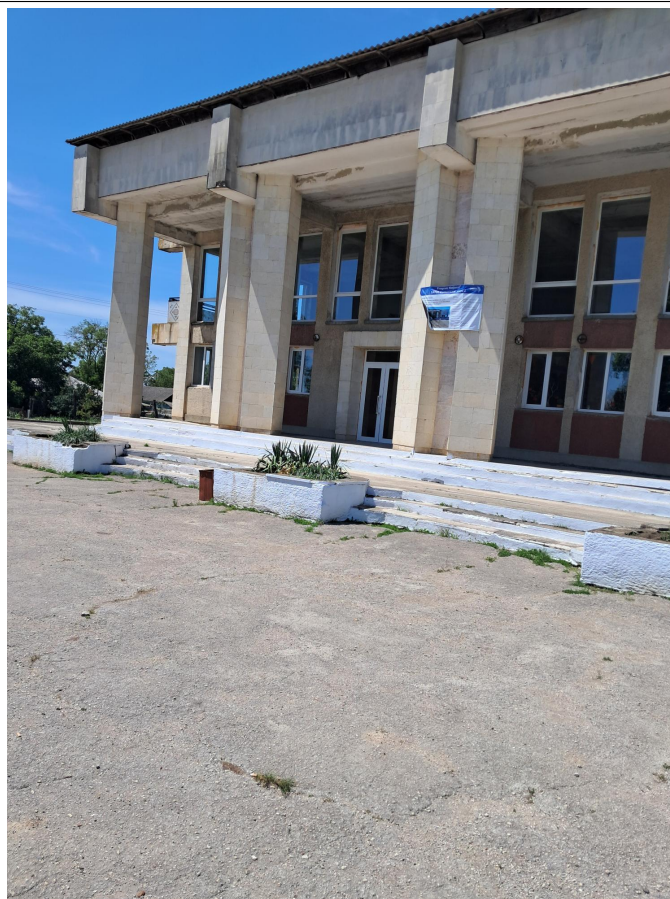
## **Galerie - Căi de acces către clădire**

| Tip înveliș: | Asfalt |
| Drumurile/Căile de acces sunt: | Calitative |
| Trotuare: | Nu |
| Borduri: | Nu |
| Scări/Trepte: | Nu |

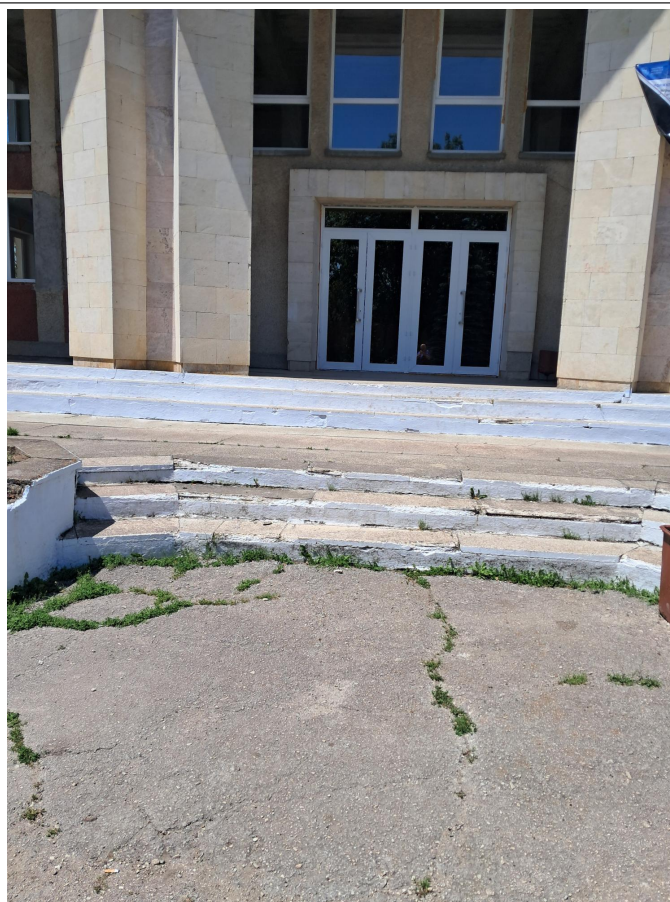
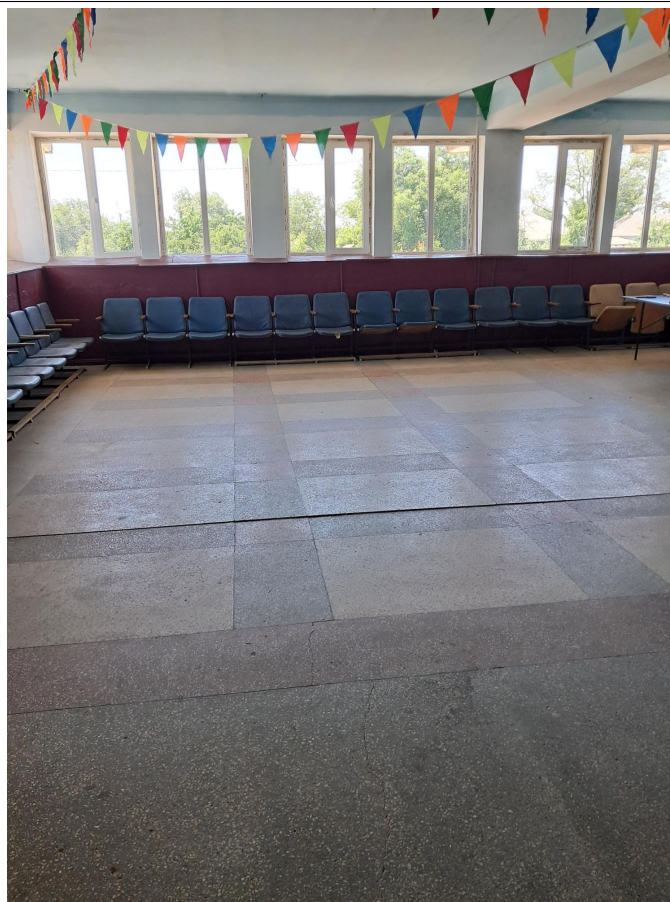
## **Galerie - Intrare în clădire**

| Intrarea în clădire este la nivelul solului: | Nu |
| La intrare sunt trepte: | Da, 6 trepte , Înălțime totală a treptelor/scărilor (cm)90 cm |
| Înălțimea pragului ușii (de la nivelul solului până la nivelul superior al pragului): | 90 cm<br>! Pentru h - până în 20 cm – se aplica regula de 1:10<br>! La fiecare 9 m de cm x 140 cm |
| Dacă există trepte, sunt semnalate treptele cu elemente contrastante și/sau tactile: | Nu<br>Standard: prima și ultima treaptă trebuie semnalate în culori contrastante |
| Există rampă de acces: | Nu |
