# Formular de evaluare a condițiilor de accesibilitate a clădirilor publice

Data: 30-05-2025

| Categorii | Indicatori | Date colectate |
|---|---|---|
| Instituția: | BESV 13/1 Consiliul raional | |

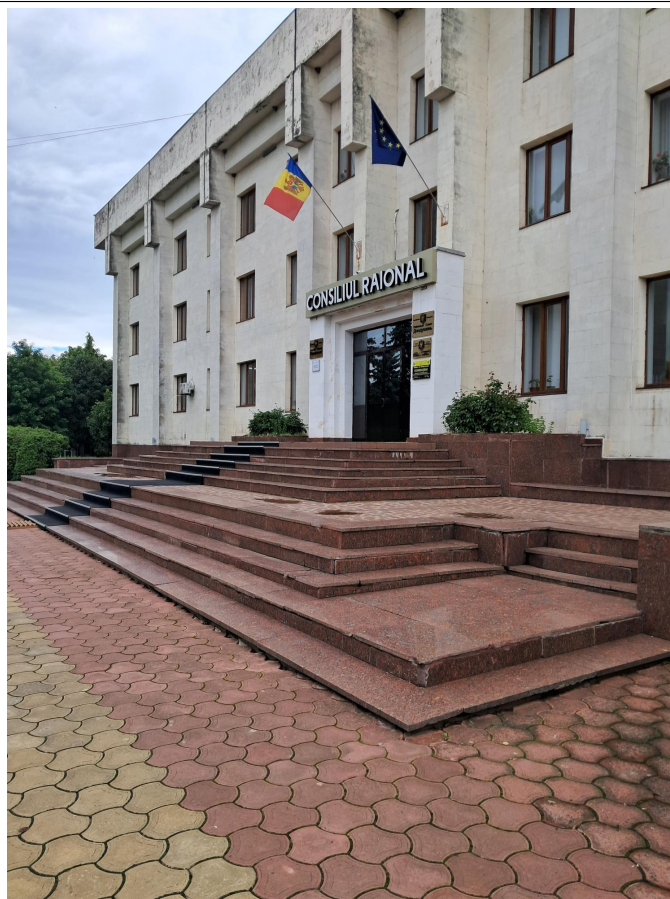
## Galerie - Căi de acces către clădire

| Tip înveliș: | Asfalt |
| Drumurile/Căile de acces sunt: | Calitative |
| Trotuare: | Nu |
| Borduri: | Nu |
| Scări/Trepte: | Nu |
| Nivel: | Orizontal |

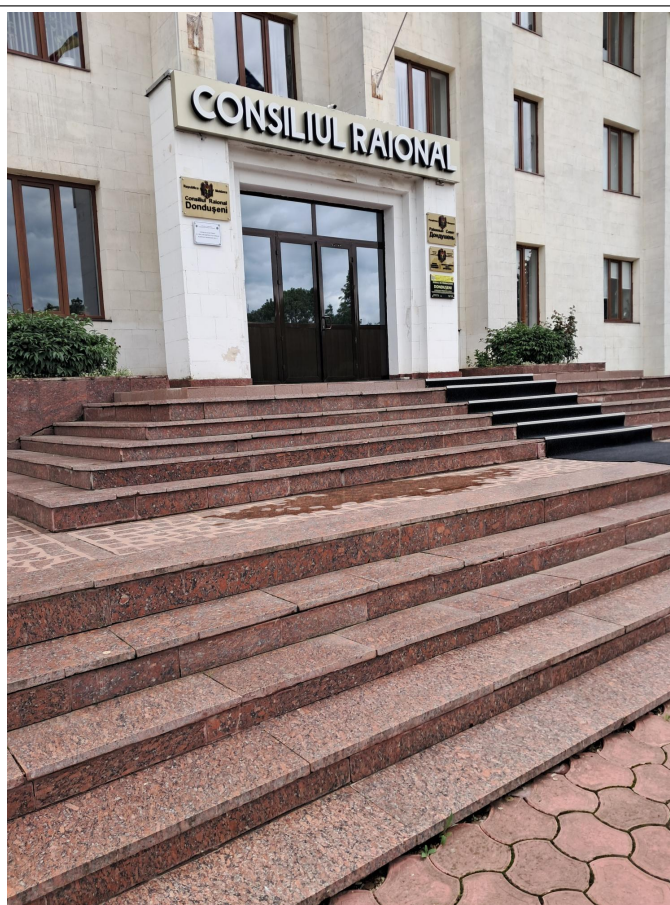
## Galerie - Intrare în clădire

| Intrarea în clădire este la nivelul solului: | Nu |
| La intrare sunt trepte: | Da, 9 trepte , Înălțime totală a treptelor/scărilor (cm)210 cm |
| Dimensiunile pragului/spațiului din fața ușii de intrare în clădire: | 170 cm x 160 cm |
| Dacă există trepte, sunt semnalate treptele cu elemente contrastante și/sau tactile: | Nu<br>Standard: prima și ultima treaptă trebuie semnalate în culori contrastante |
| Există rampă de acces: | Nu |

| Prag ușă de intrare: | Un prag cu înălțimea: 5 cm<br>Standard: pragul trebuie să fie de maxim 2 cm |

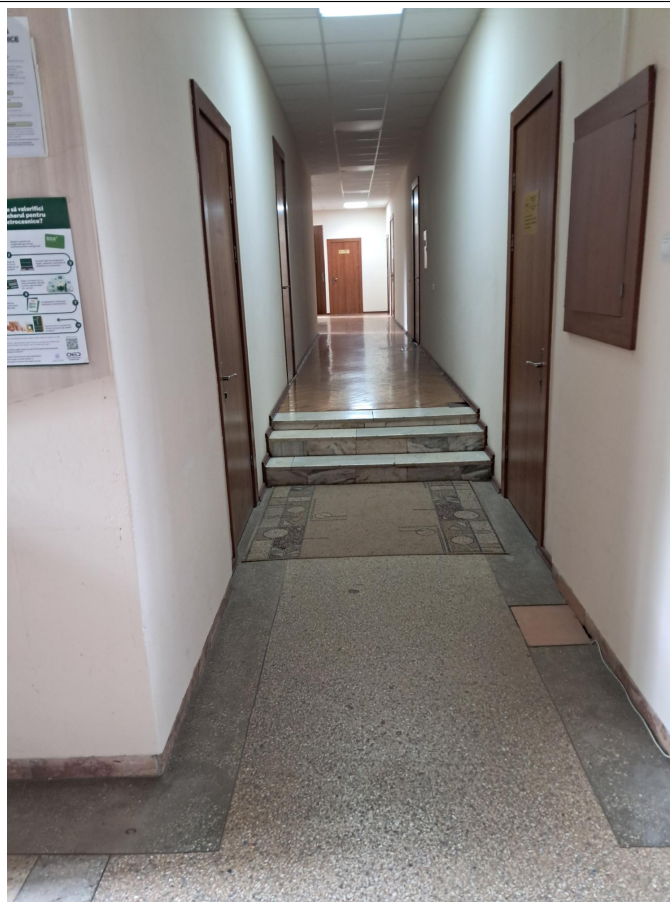
## Galerie - Coridoare

| Lățimea coridorului (în cel mai îngust loc) este peste 150 cm? | Da |
| Suprafață alunecoasă: | Da |
| Culori contrastante (este o diferență de culoare contrastantă (culori închise / culori deschise) între perete și podea): | Nu |
| Iluminare bună (lumină de zi și lumină artificială) pe hol și pe culmile principale: | Nu |

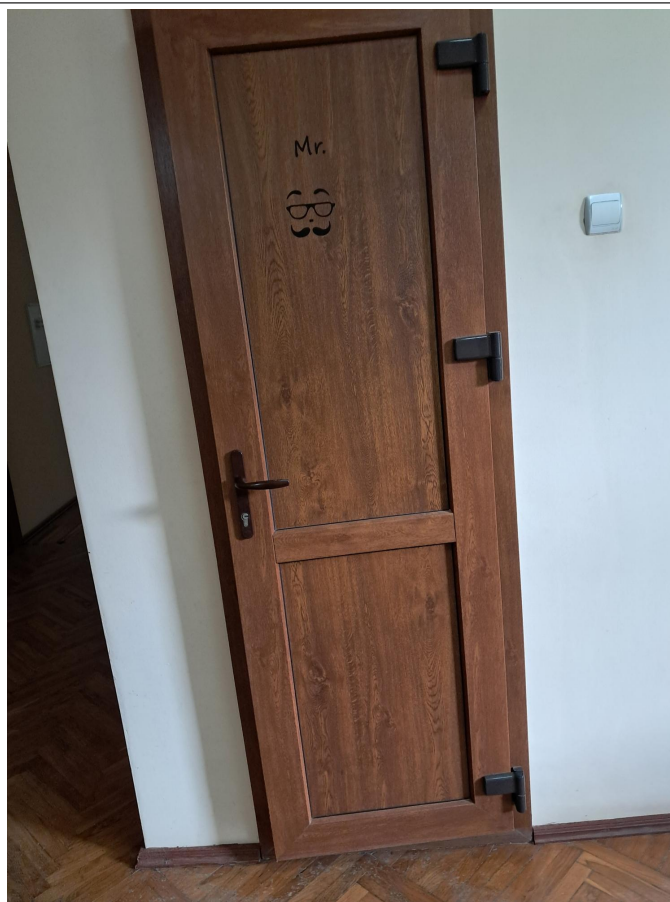
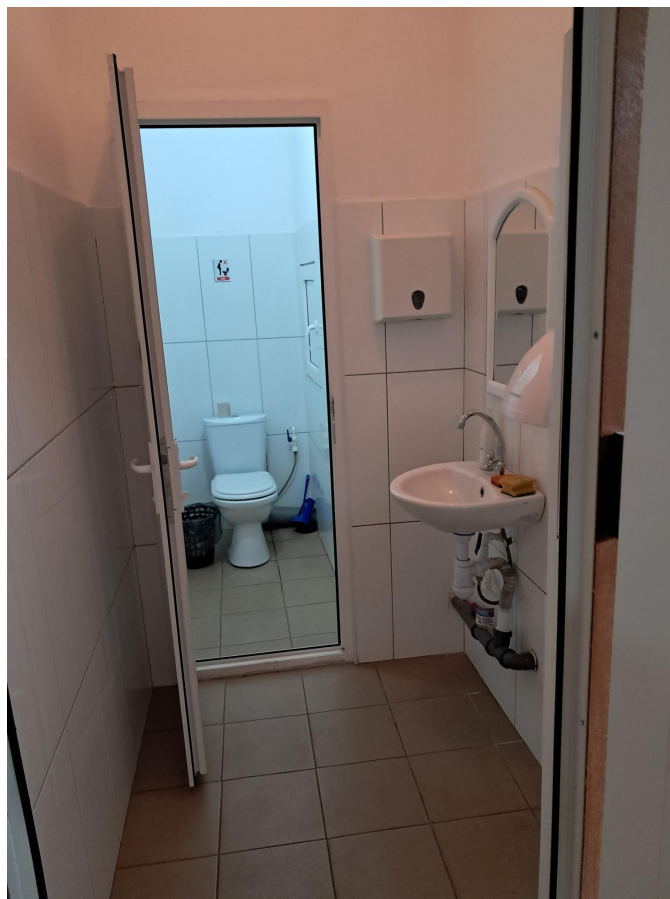
## Galerie - Grup sanitar

| Ușa de intrare WC interior, lățime: | 50 cm<br>Standard: ușa trebuie să fie de minim 90 cm |
| Prag ușă de intrare: | Prag cu înălțimea: 5 cm<br>Standard: maxim 2 cm |
| Dimensiuni grup sanitar: | 80 cm x 160 cm<br>Standard: minim 160 x 180 cm |
| Ușa cabină WC, lățime: | 50 cm<br>Standard: ușa trebuie să fie de minim 90 cm |
| Vasul WC are bare de suport: | Nu |
| Este spațiu liber sub lavoar: | Nu |
| Toaleta este echipată cu sistem/buton de alarmă: | Nu |
| Culori contrastante: | Nu<br>Standard: este o diferență de culoare contrastantă (culori închise / culori deschise) între perete și podea |
