# Formular de evaluare a condițiilor de accesibilitate a clădirilor publice

| Categorii | Indicatori | Date colectate |
|---|---|---|
| Adresa, strada, nr.: | str. Alexandu cel bun nr. 189 | |
| Instituția: | BESV-37/13 (sediul primăriei) | |

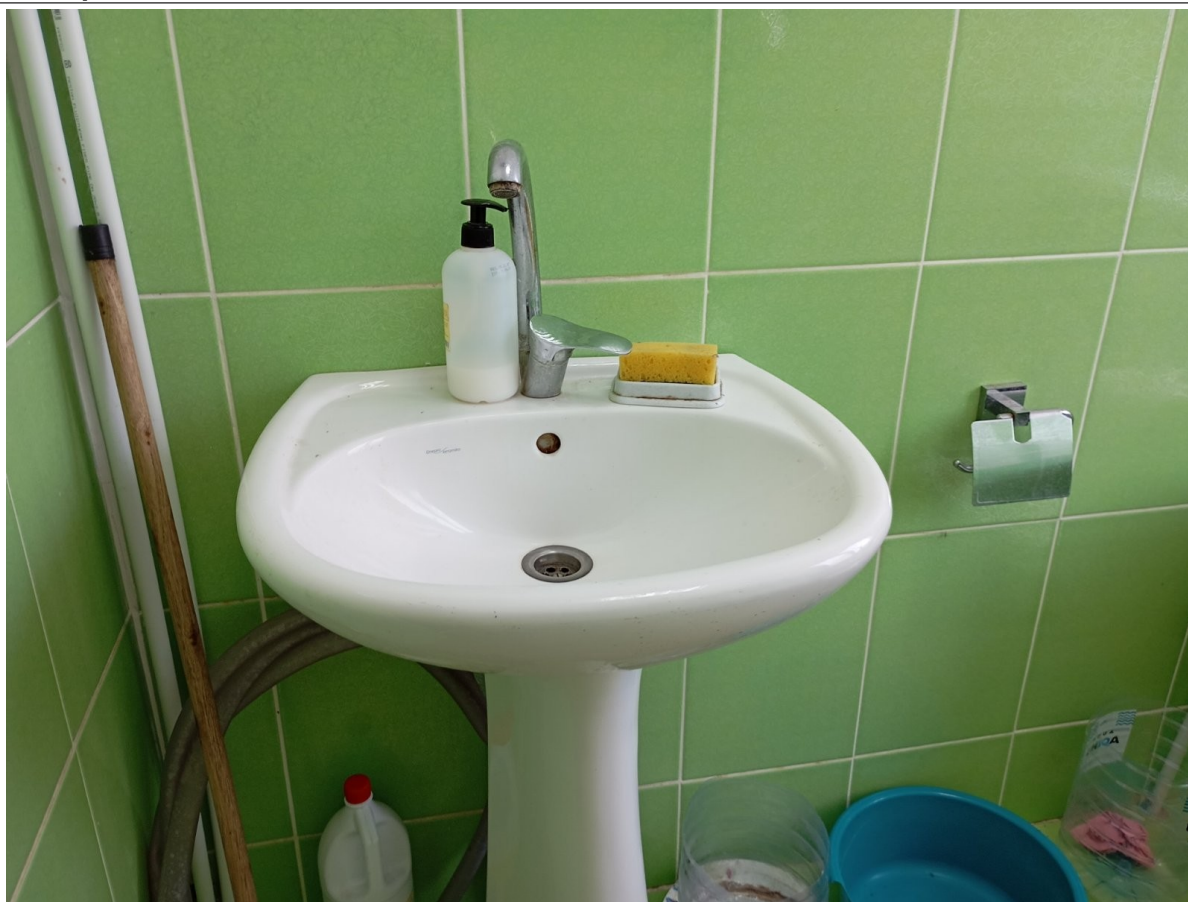
## Galerie - Grup sanitar

| Ușa de intrare WC interior, lățime: | 60 cm<br>Standard: ușa trebuie să fie de minim 90 cm |
| Prag ușă de intrare: | Prag cu înălțimea: 4 cm<br>Standard: maxim 2 cm |
| Dimensiuni grup sanitar: | 220 cm x 115 cm<br>Standard: minim 160 x 180 cm |
| Vasul WC are bare de suport: | Nu |
| Lavoor/chiuveță: | Da , înălțimea de: 94 cm<br>Standard: h - 85 cm |
| Este spațiu liber sub lavoor: | Da , dimensiunea de: 50 cm<br>Standard: minim 67 cm |
| Este uscător de mâini: | Da , nu se află lângă lavoor , la înălțimea de: 120 cm<br>Standard: maxim 100 cm |
