# Formular de evaluare a condițiilor de accesibilitate a clădirilor publice

| Categorii | Indicatori | Date colectate |
|---|---|---|
| Localitate, raion: | Leuntea (Causeni) | |
| Instituția: | BESV-10/30(Punctul medical) | |

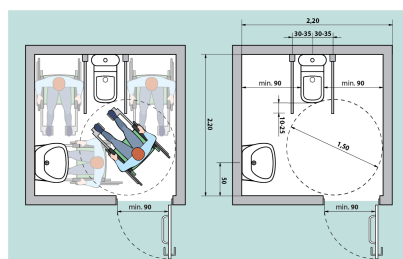
Fig. V42a Amenajarea unei cabine WC adaptate - tip A

| Ușa de intrare WC interior, lățime: | 85 cm<br>Standard: ușa trebuie să fie de minim 90 cm |
| Ușa cabină WC, lățime: | 70 cm<br>Standard: ușa trebuie să fie de minim 90 cm |
| Dimensiuni cabină WC: | 100 cm x 82 cm<br>Standard: minim 160 x 180 cm |
| Vasul WC are bare de suport: | Nu |

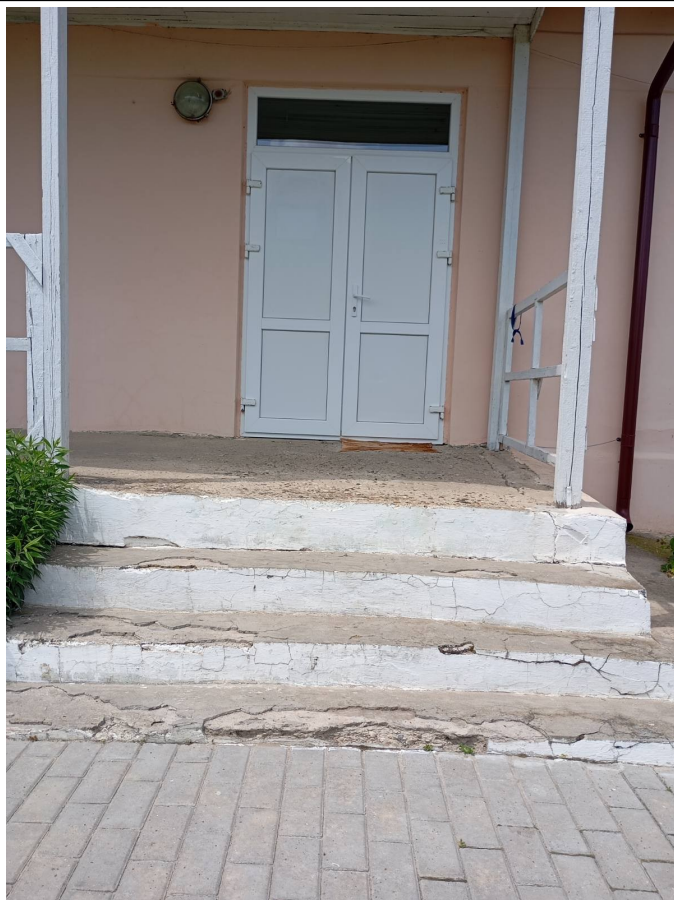
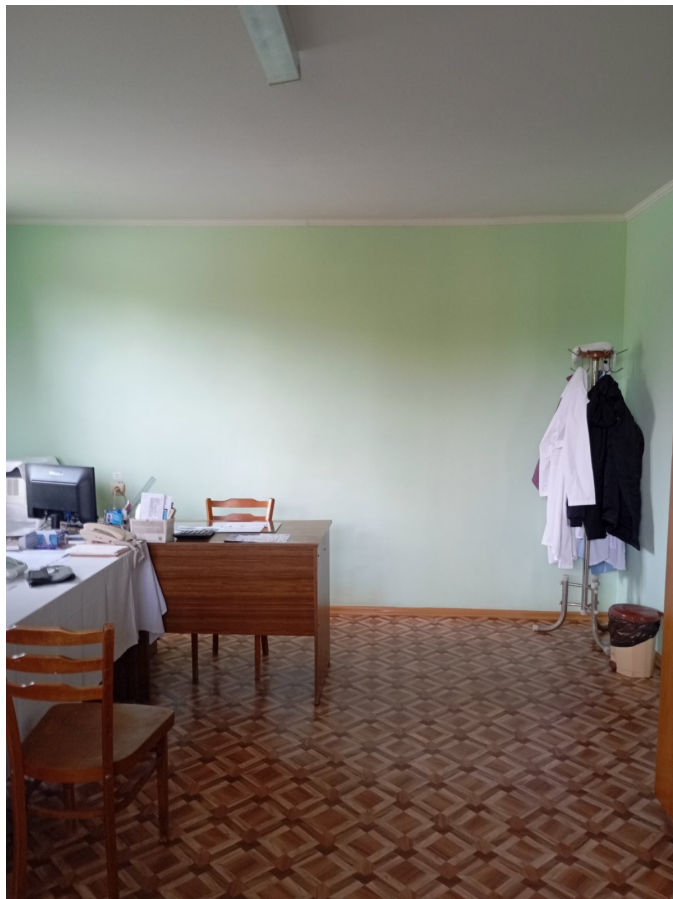
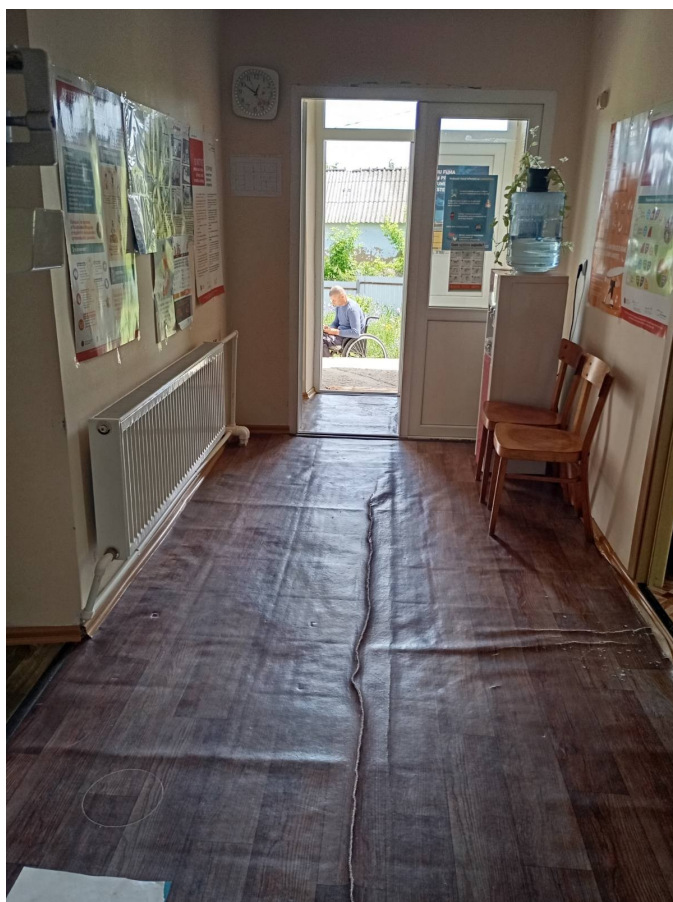
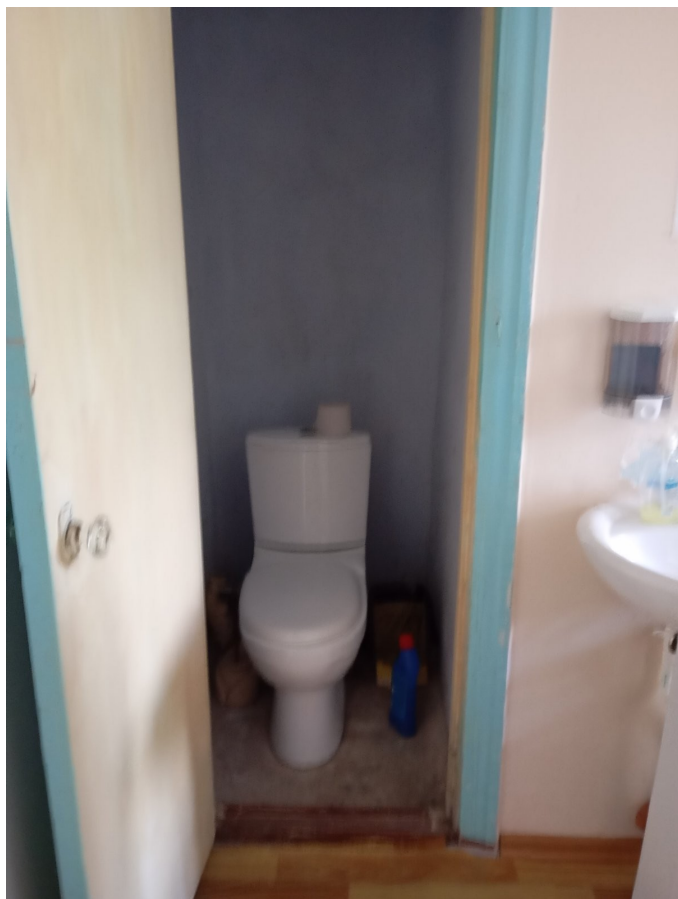
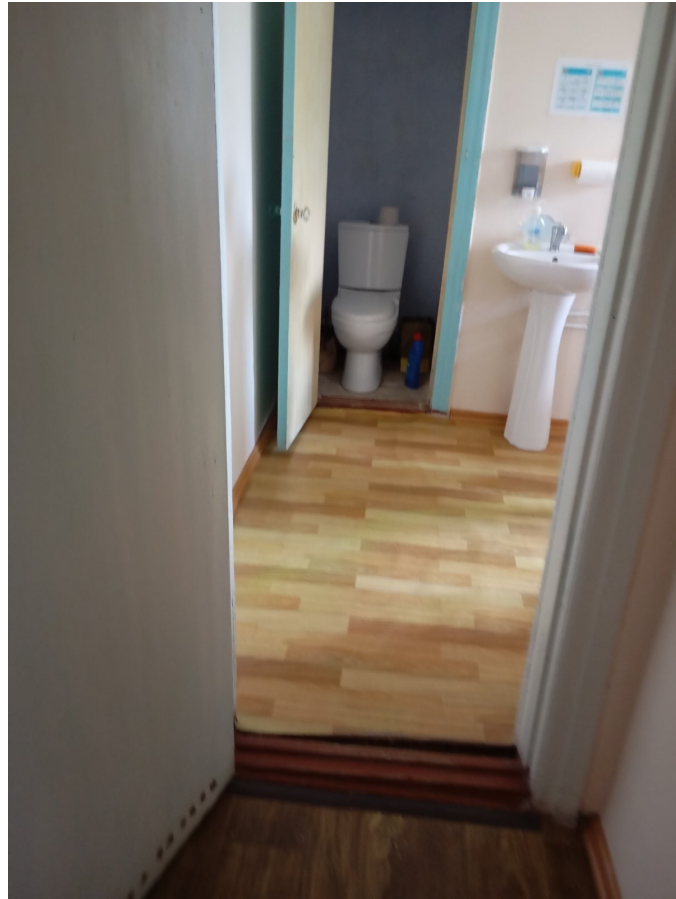
**Galerie - Intrare în clădire**

| Intrarea în clădire este la nivelul solului: | Nu |
| La intrare sunt trepte: | Da, 4 trepte , Înălțime totală a treptelor/scărilor (cm)12 cm |
| Înălțimea pragului ușii (de la nivelul solului până la nivelul superior al pragului): | 52 cm<br>Standard: Se aplica regula de 1:12 |
| Dacă există trepte, sunt semnalate treptele cu elemente contrastante și/sau tactile: | Nu<br>Standard: prima și ultima treaptă trebuie semnalate în culori contrastante |

| Categorii | Indicatori | Date colectate |
|---|---|---|
| | Dimensiuni ușă de intrare: | Dublă: 62 cm + 62 cm<br>Standard: lumina ușii duble trebuie să fie de minim 90 cm<br>Ușa mică din cea dublă este blocată |
| | Prag ușă de intrare: | Un prag cu înălțimea: 4 cm<br>Standard: pragul trebuie să fie de maxim 2 cm |
