# Formular de evaluare a condițiilor de accesibilitate a clădirilor publice

Data: 06-06-2025

| Categorii | Indicatori | Date colectate |
|---|---|---|
| Adresa, strada, nr.: | str. I.L. Caragiale, 33 | |
| Instituția: | BESV Cahul nr.7/4, Liceul Teoretic "D. Cantemir" | |

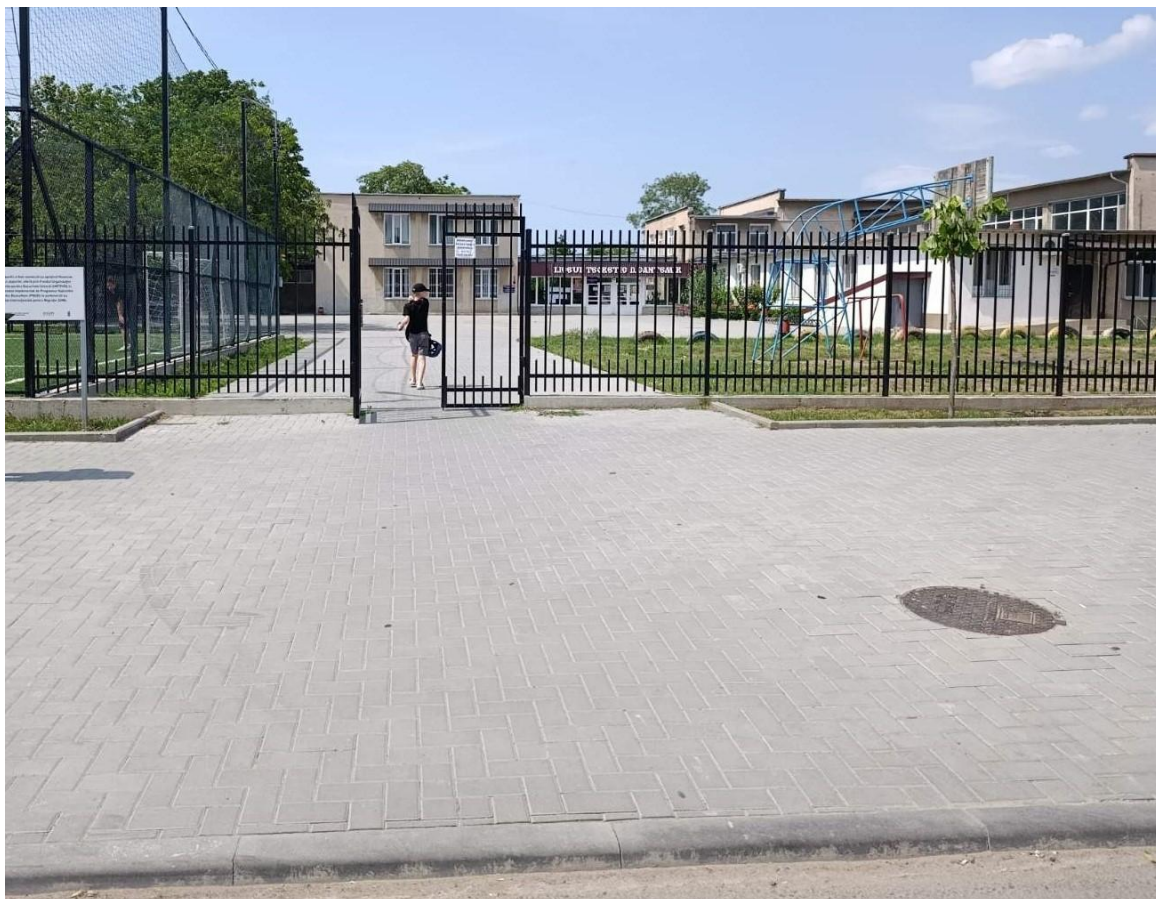
## Galerie - Căi de acces către clădire

| Tip înveliș: | Asfalt |
| Trecerea de pe carosabil spre trotuar/clădire: | Lină |
| Poartă intrare: | Da, are lățimea: 180 cm |
| Există pavaj tactil sau marcaj contrastant la ieșirea de pe carosabil pe trotuar: | Nu |
| Trotuarul are pavaj tactil sau marcaj contrastant: | Nu |
| Borduri: | Da, 1 borduri , înălțimea:5 cm |
