# Formular de evaluare a condițiilor de accesibilitate a clădirilor publice

Data: 07-09-2023

| Categorii | Indicatori | Date colectate |
|---|---|---|
| Instituția: | Judecătoria Edineț | |

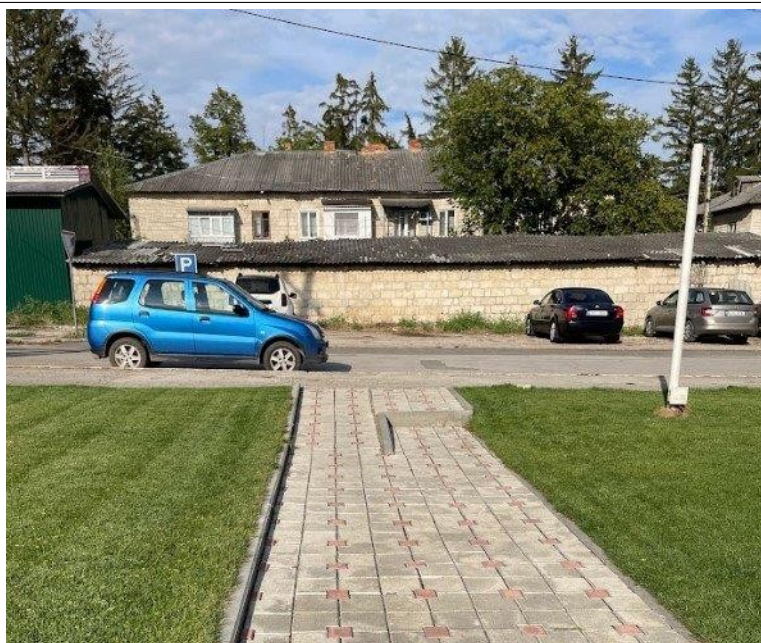
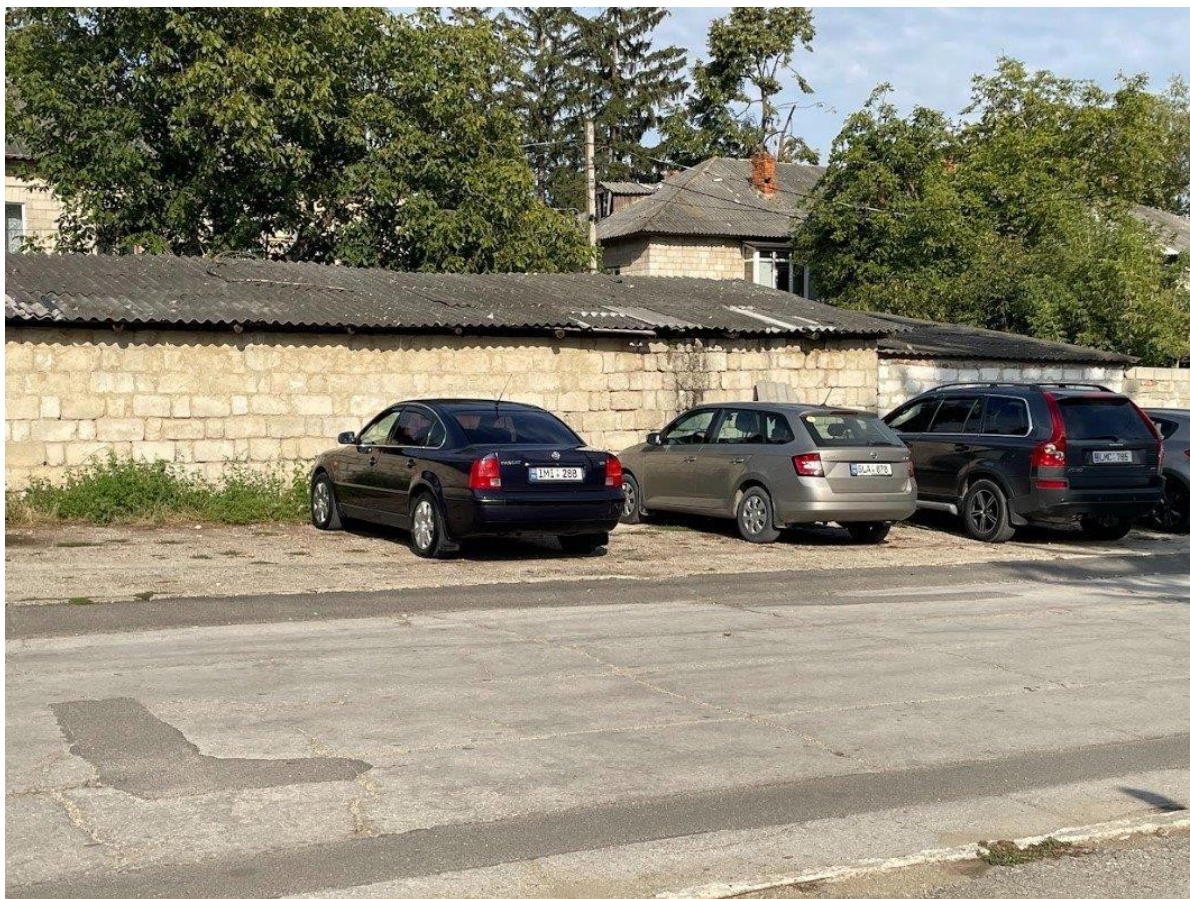
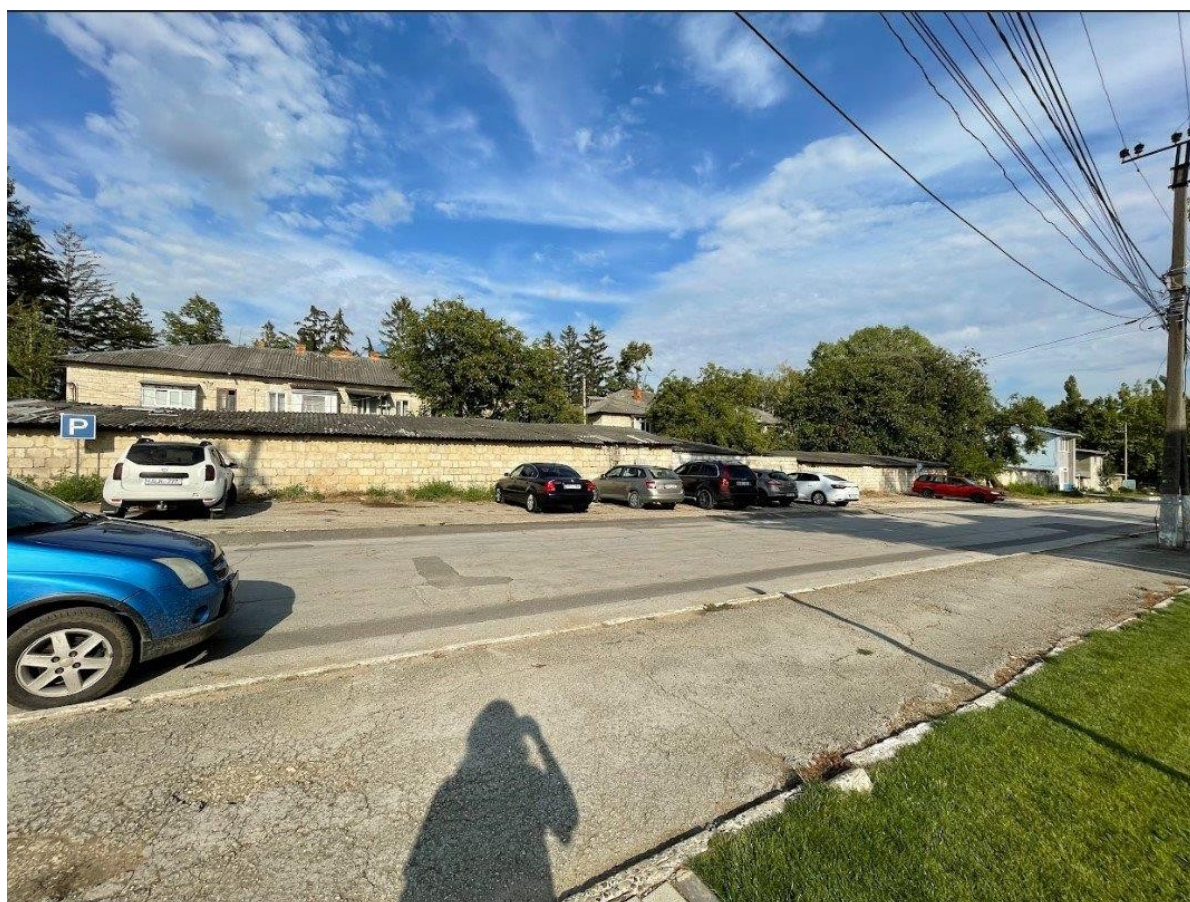
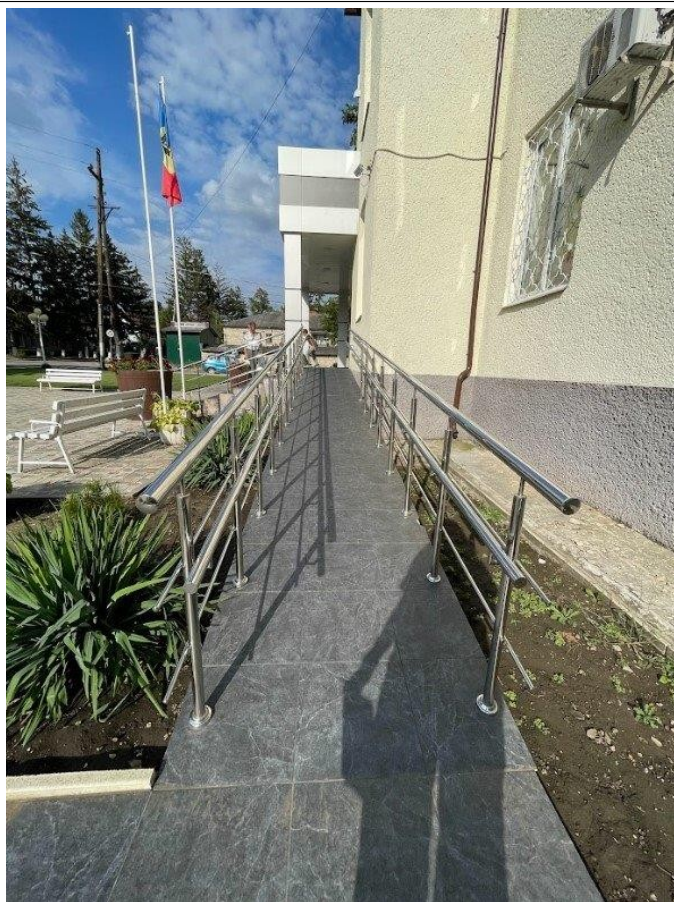
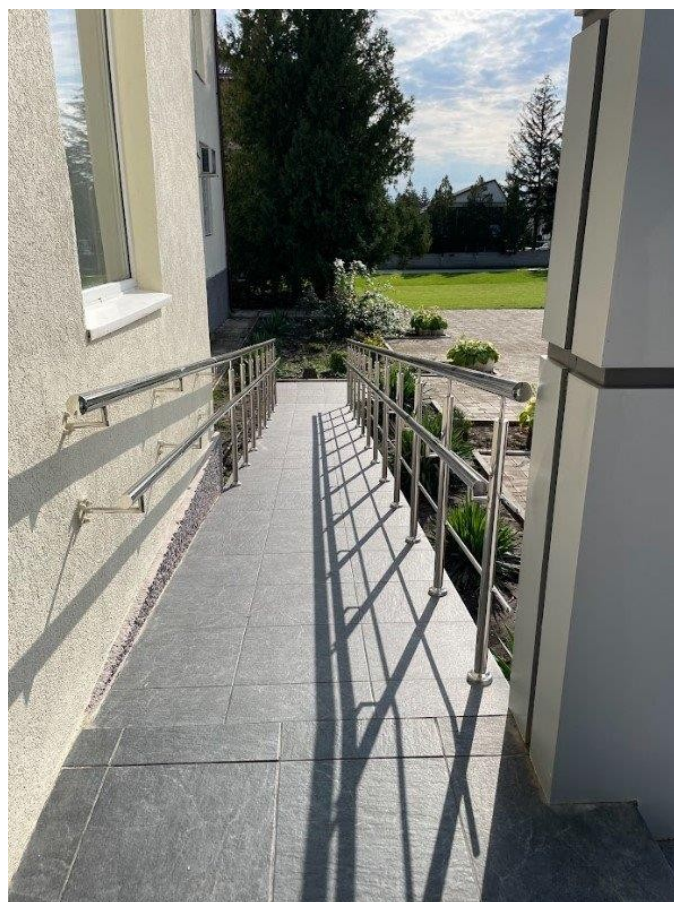
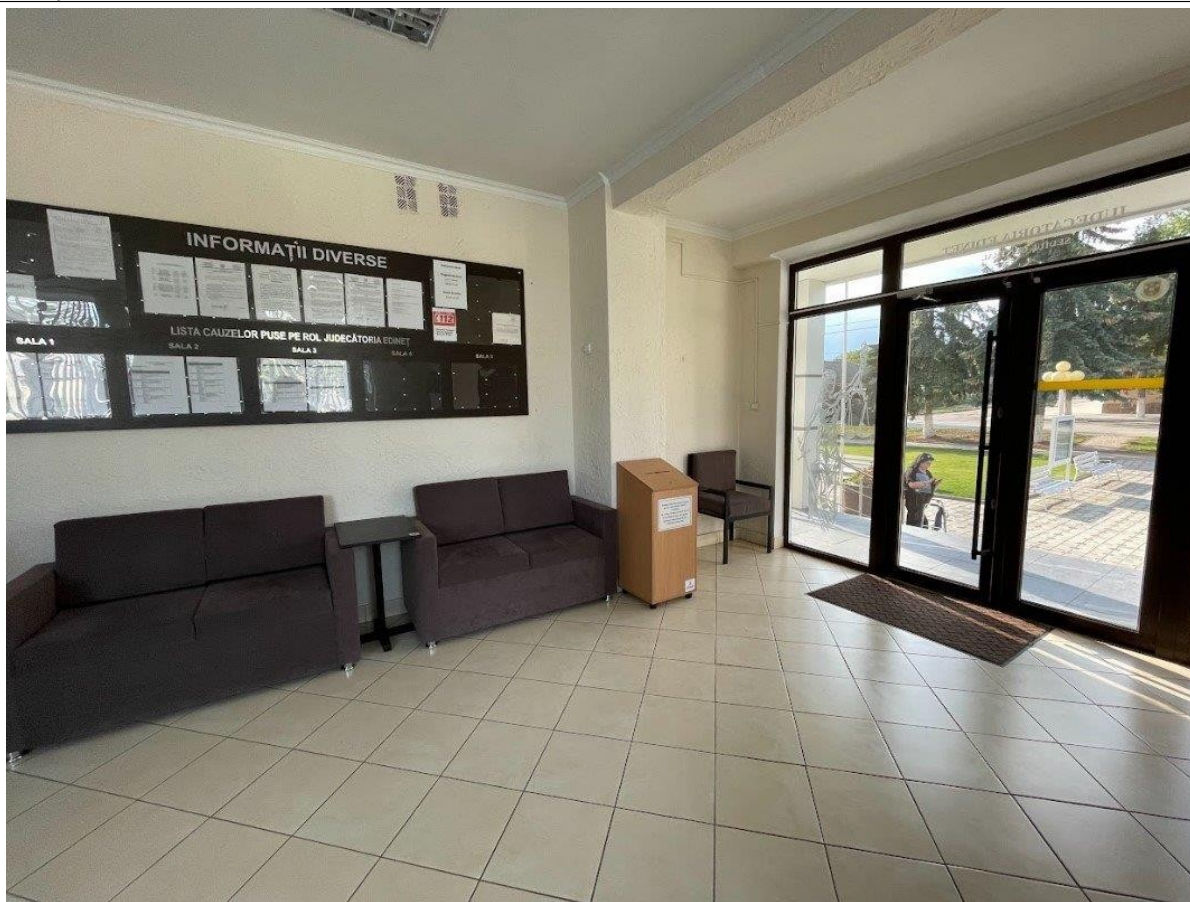
**Galerie - Loc de parcare**

| Parcare obișnuită: | Da |
| Locuri de parcare amenajate pentru persoanele cu dizabilități: | Nu |
| Borduri la trecere spre clădire: | Da, cu înălțimea de 12cm |

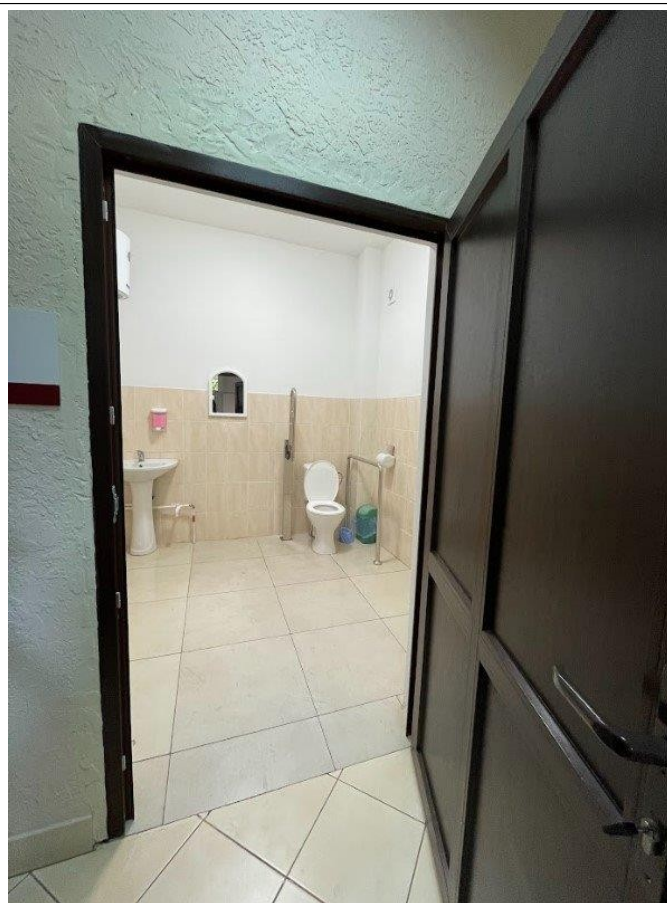
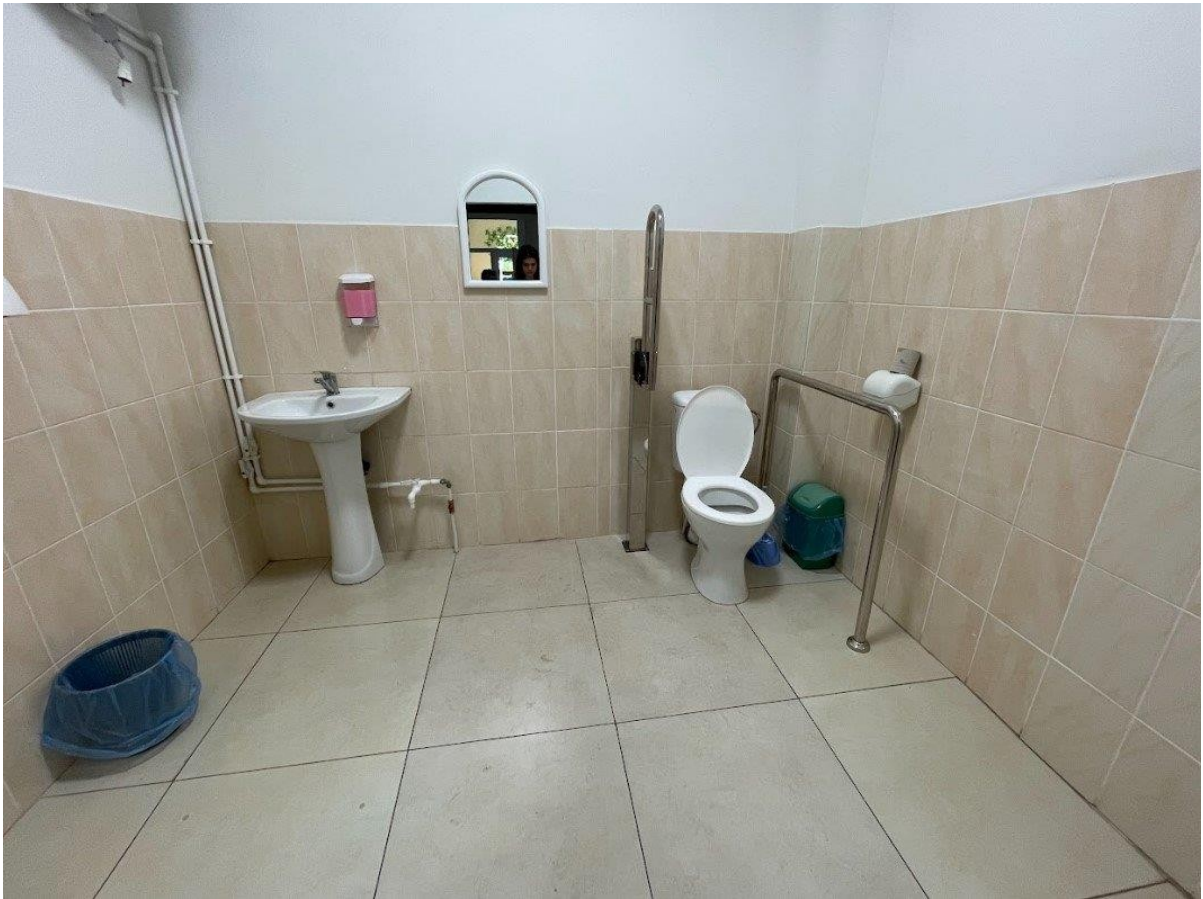
## Galerie - Grup sanitar

| Ușa de intrare WC interior, lățime: | 110 cm<br>Standard: ușa trebuie să fie de minim 90 cm |
| Prag ușă de intrare: | Prag cu înălțimea de: 4 cm<br>Standard: maxim 2 cm |
| Dimensiuni grup sanitar: | 170 cm x 170 cm<br>Standard: minim 160 x 180 cm |
| Vasul WC are bare de suport: | Da, 1, la înălțimea de: 65 cm<br>Standard: 70 cm și minim o bară trebuie să fie rabatabilă |
