# Formular de evaluare a condițiilor de accesibilitate a clădirilor publice

Data: 03-06-2025

| Categorii | Indicatori | Date colectate |
|---|---|---|
| Instituția: | BESV-10/4 (Clubul Spitalului) | |

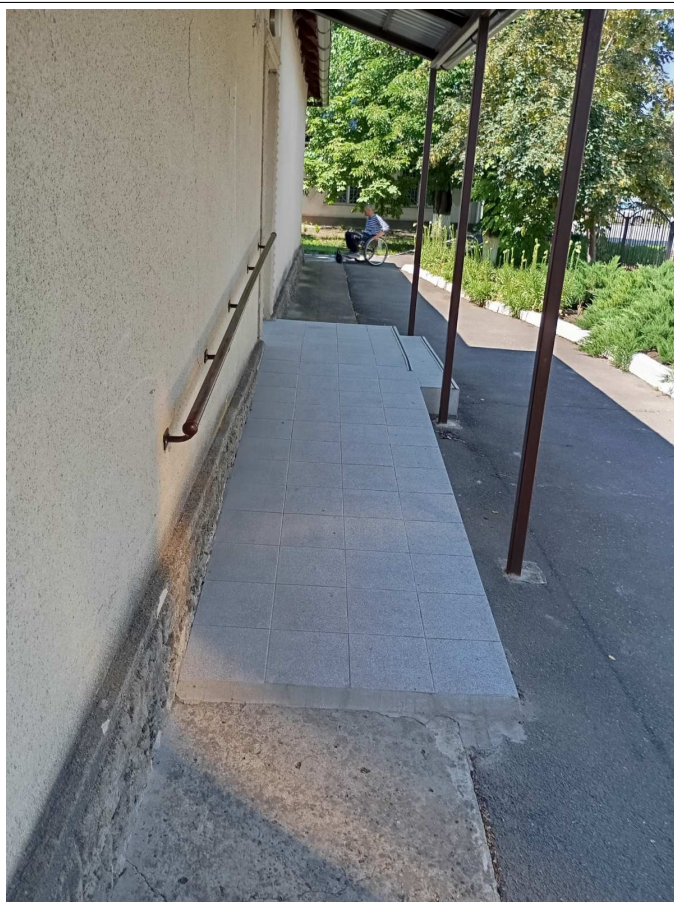
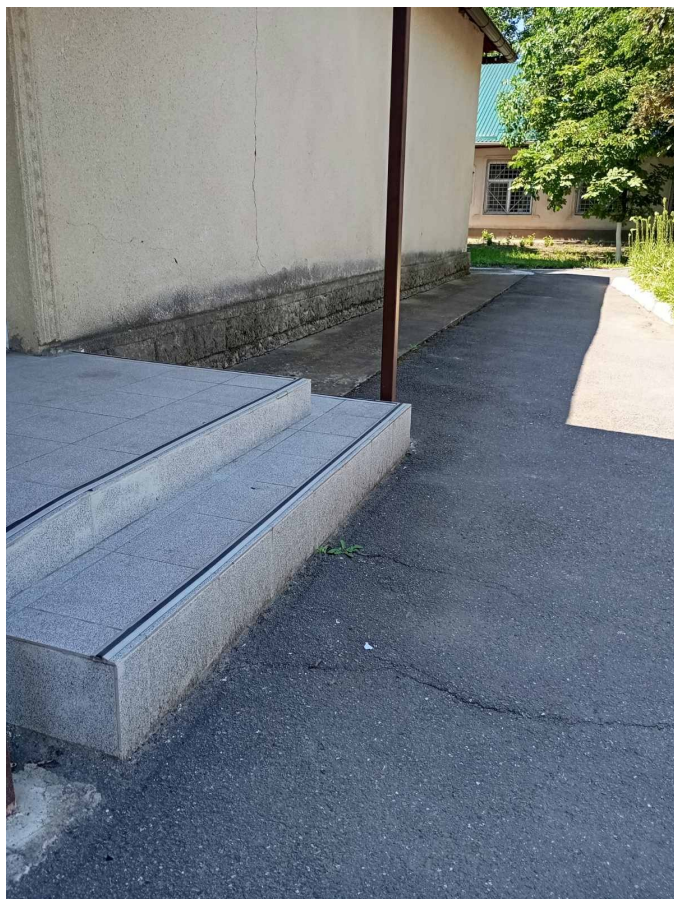
**Galerie - Intrare în clădire**

| La intrare sunt trepte: | Da, 2 trepte , Înălțime totală a treptelor/scărilor (cm)40 cm |
| Înălțimea pragului ușii (de la nivelul solului până la nivelul superior al pragului): | 35 cm<br>Standard: Se aplica regula de 1:12 |
| Dacă există trepte, sunt semnalate treptele cu elemente contrastante și/sau tactile: | Nu<br>Standard: prima și ultima treaptă trebuie semnalate în culori contrastante |

| Dimensiuni ușă de intrare: | Dublă: 68 cm + 40 cm<br>Standard: lumina ușii duble trebuie să fie de minim 90 cm<br>Ușa mică din cea dublă se deschide |
| Ușile de la intrare și din interiorul clădirii sunt dotate/marcate corespunzător cu semne contrastante: | Nu<br>Standard: este o diferență de culoare contrastantă (culori închise / culori deschise) între perete și podea |

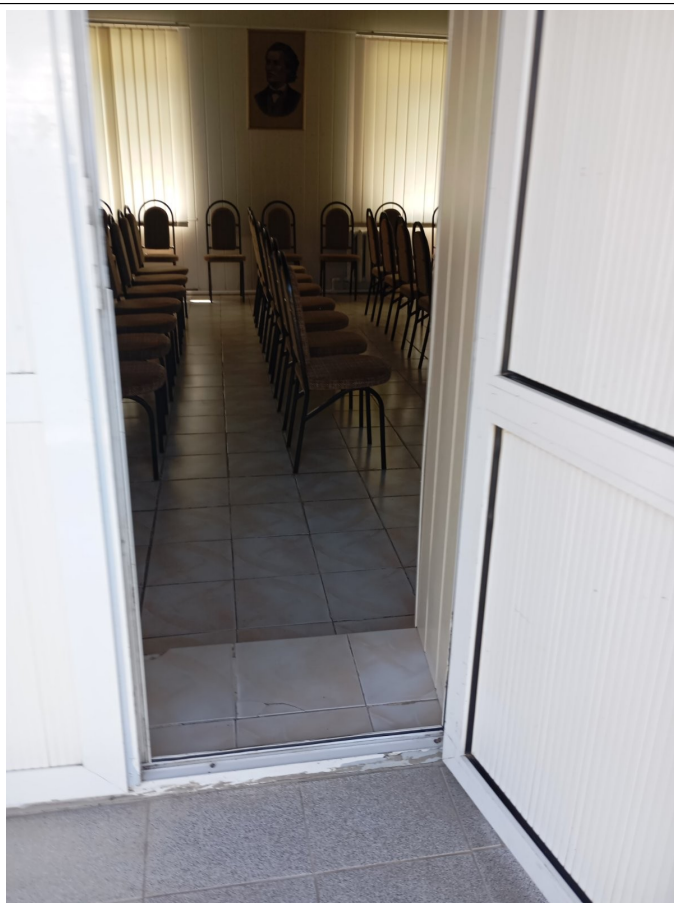
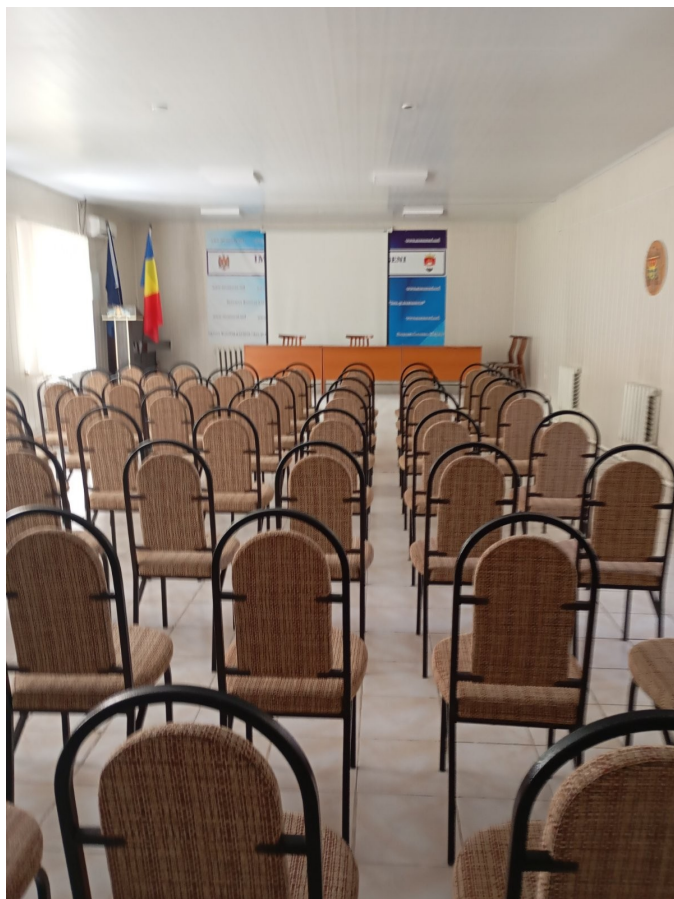
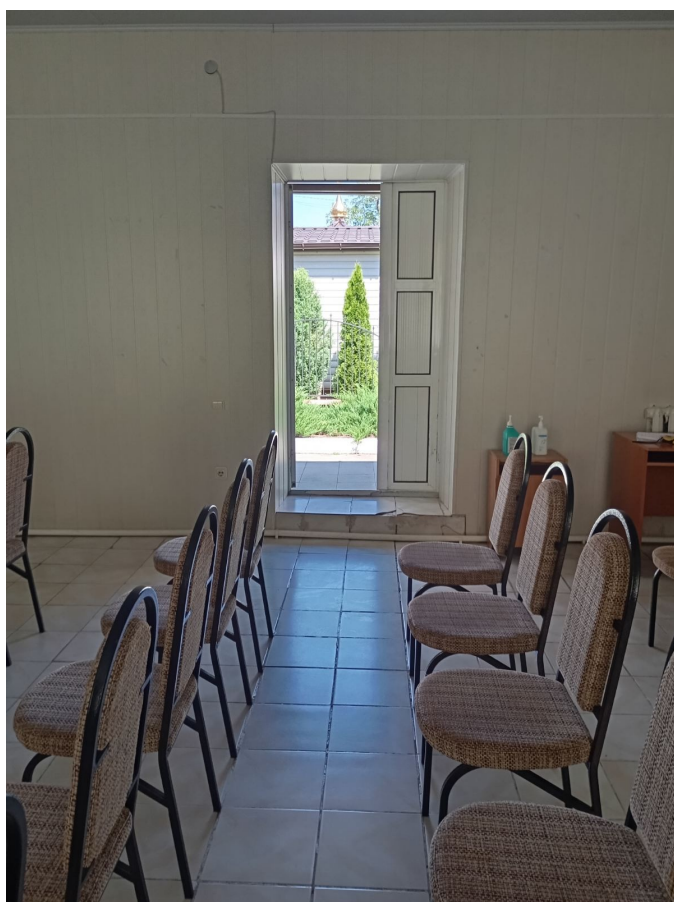
**Galerie - Sala de prestare a serviciului**

| Categorii | Indicatori | Date colectate |
|---|---|---|
| Trepte: | | Da, 1 trepte , înălțimea:20 cm |
| Culori contrastante pentru trepte: | | Nu<br>Standard: prima și ultima treaptă trebuie semnalate în culori contrastante |
| Culori contrastante pentru sală: | | Nu<br>Standard: este o diferență de culoare contrastantă (culori închise / culori deschise) între perete și podea |
