# Formular de evaluare a condițiilor de accesibilitate a clădirilor publice

Data: 09-06-2025

| Categorii | Indicatori | Date colectate |
|---|---|---|
| Instituția: | BESV-10/5 (Liceul I.Creangă) | |

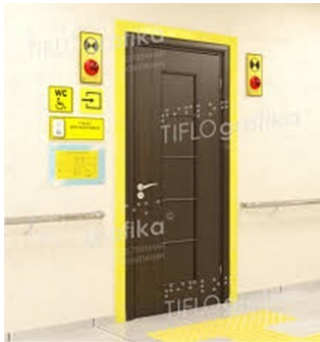
Fig. V.23. – Exemplu de conformare a suprafețelor vitrate în cadrul foi de ușă și realizarea contrastului vizual

Ușile de la intrare și din interiorul clădirii sunt dotate/marcate corespunzător cu semne contrastante:

Nu

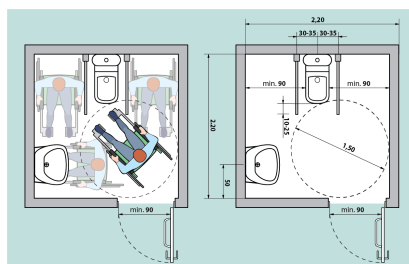
Fig. V42.a Amenajarea unei cabine WC adaptate - tip A

| Categorii | Indicatori | Date colectate |
|---|---|---|
| | Vasul WC are bare de suport: | Da, 2, la înălțimea de: 80 cm<br>Standard: 70 cm și minim o bară trebuie să fie rabatabilă<br>și distanța între ele: 58 cm<br>Standard: circa 60 cm |
| | Lavuar/chiuveță: | Da, înălțimea de: 80 cm<br>Standard: h - 85 cm |
| | Toaleta este echipată cu sistem/buton de alarmă: | Nu |

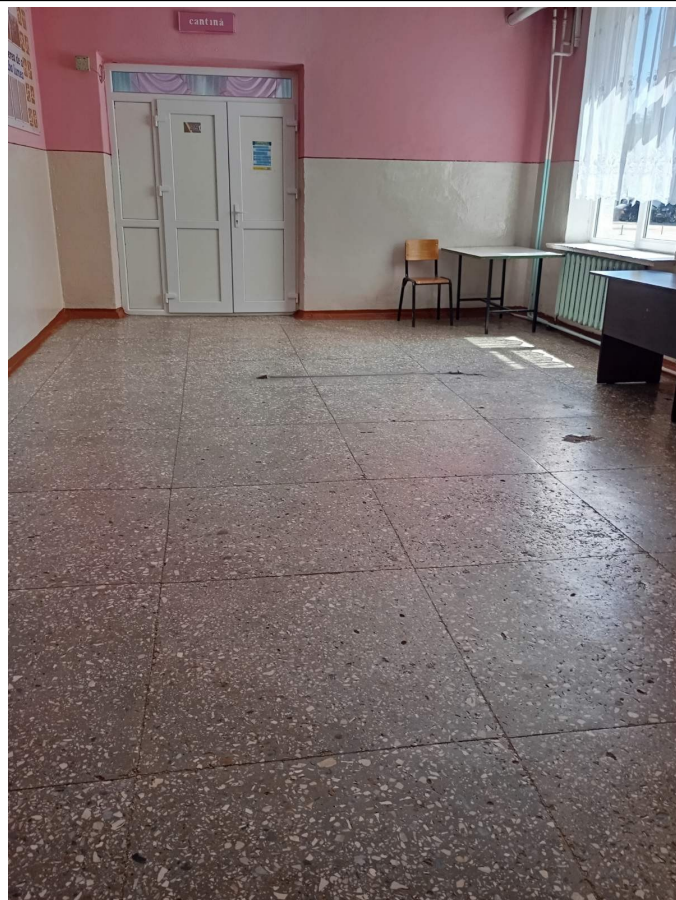
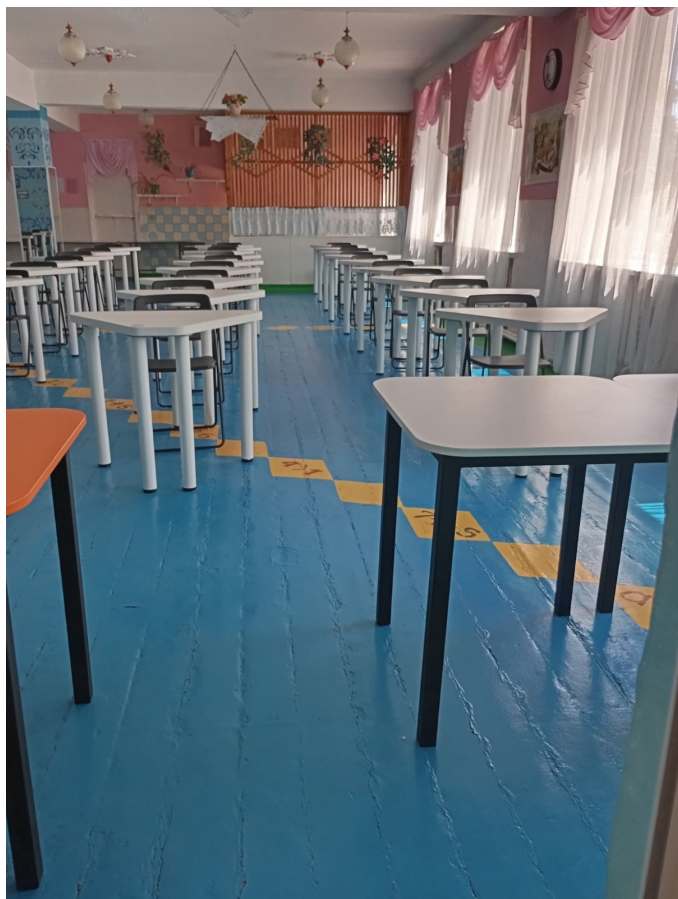
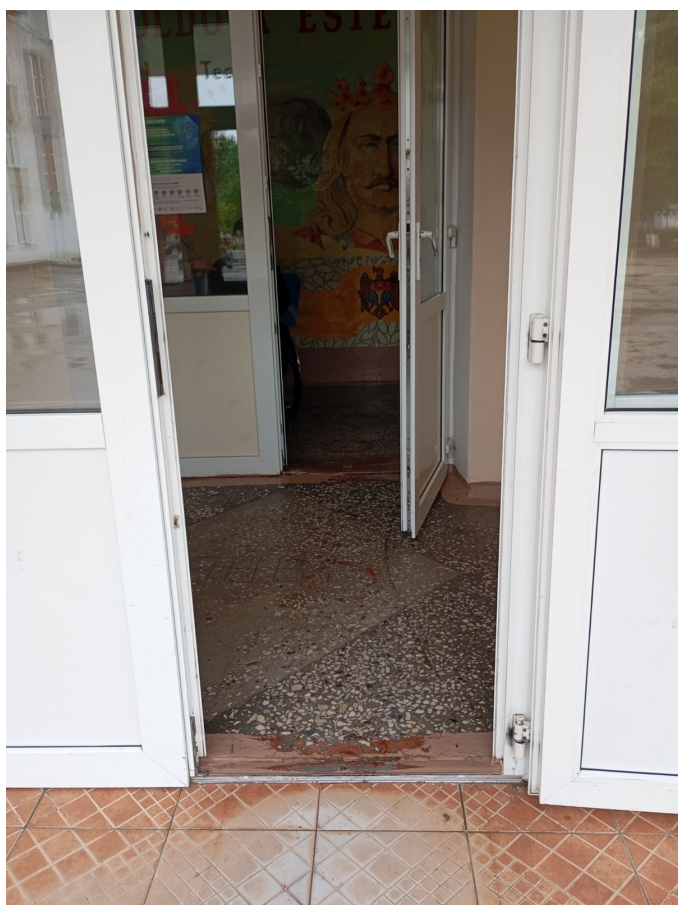
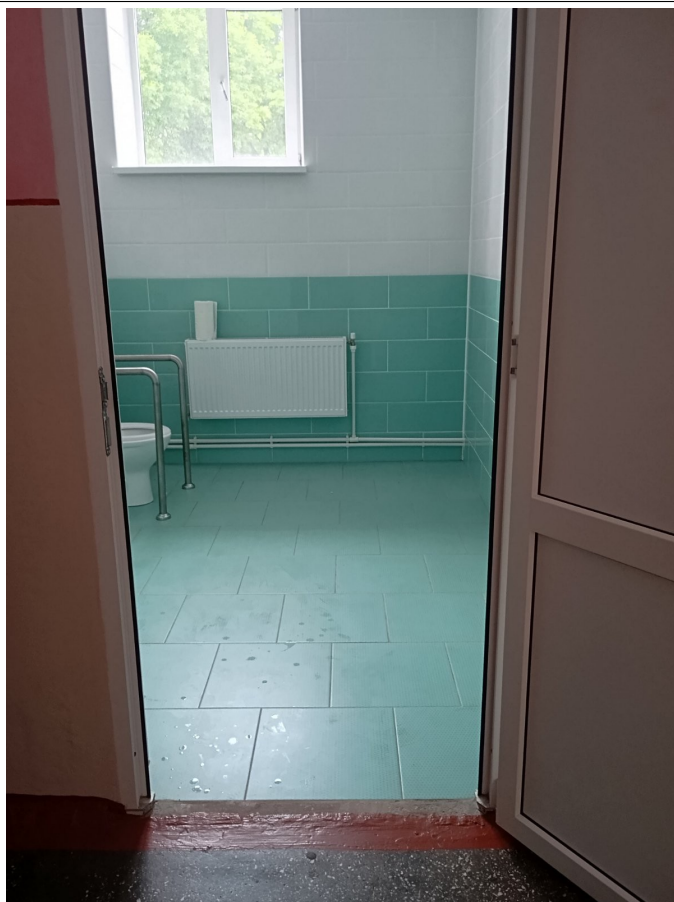
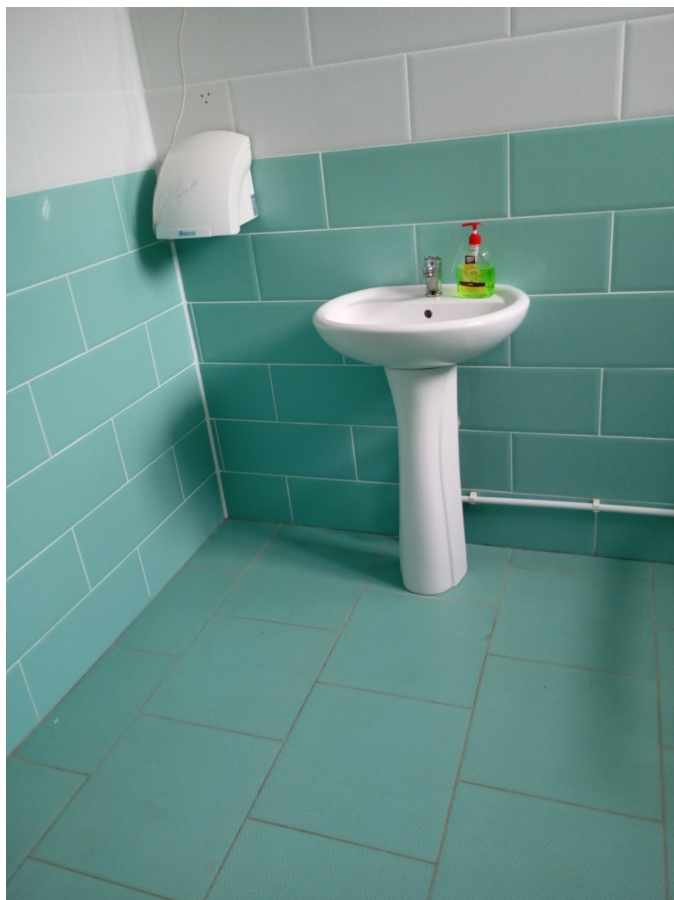
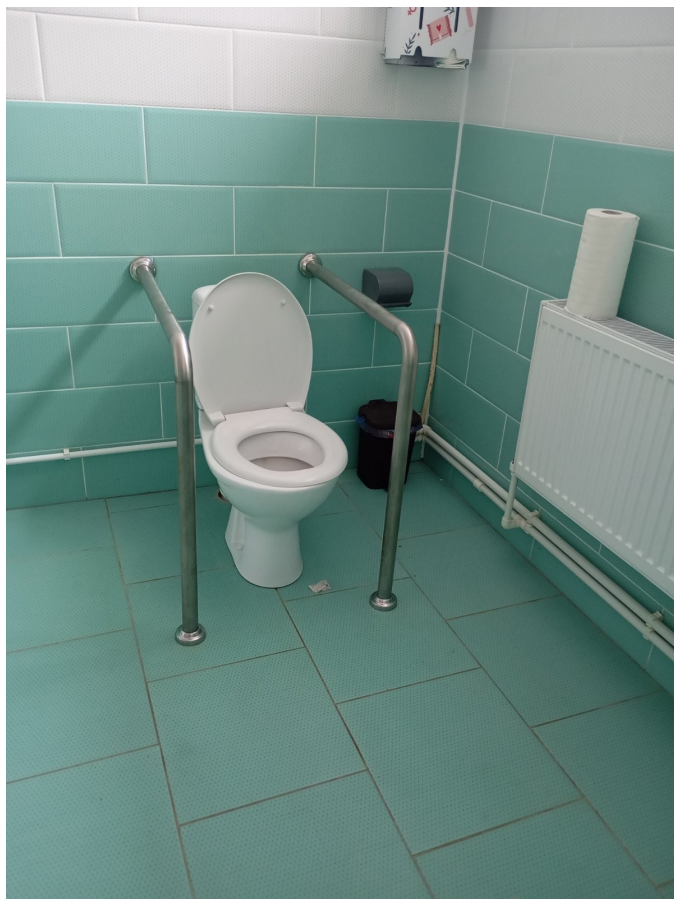
**Galerie - Sala de prestare a serviciului**

| În sală este spațiu de manevră pentru un scaun rulant cu diagonala minimă de 140 cm: | Da |
| Spațiul interior este suficient iluminat: | Nu |
| Culori contrastante pentru sală: | Nu |
