# Formular de evaluare a condițiilor de accesibilitate a clădirilor publice

| Categorii | Indicatori | Date colectate |
|---|---|---|
| Adresa, strada, nr.: | str. Valea Crucii nr. 2 | |
| Instituția: | BESV 1/24 (Centrul de creație "Luceafarul") | |

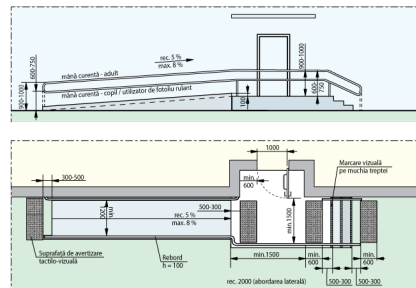
Fig. V.32.b Rampă de acces paralelă cu intrare în clădire

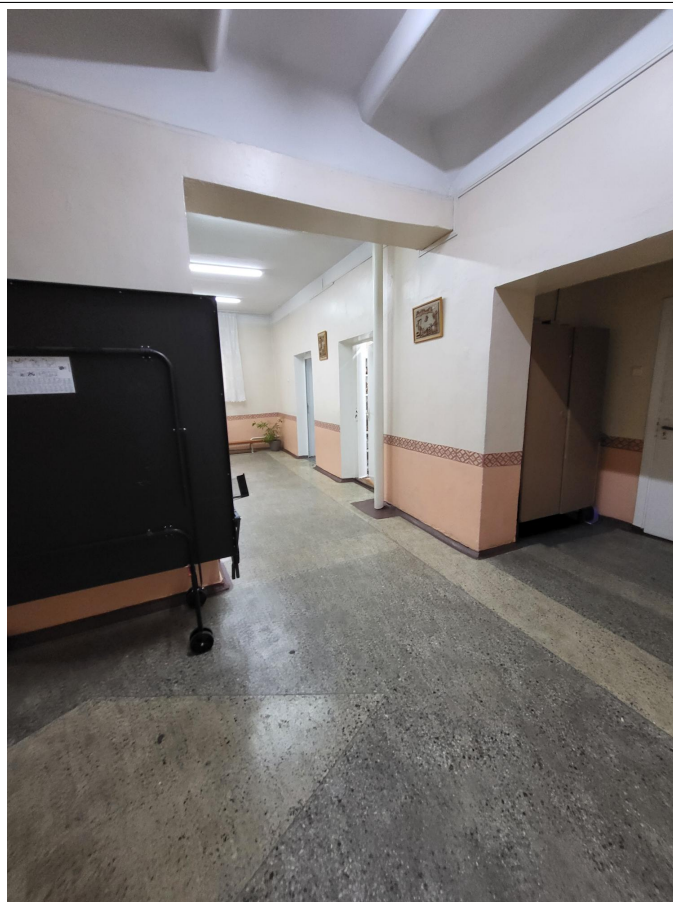
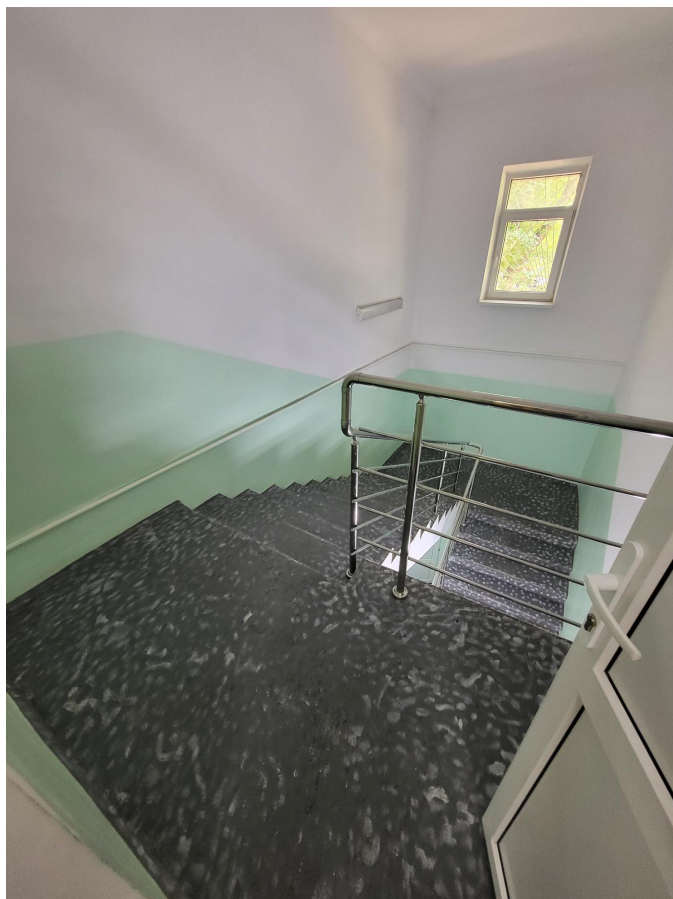
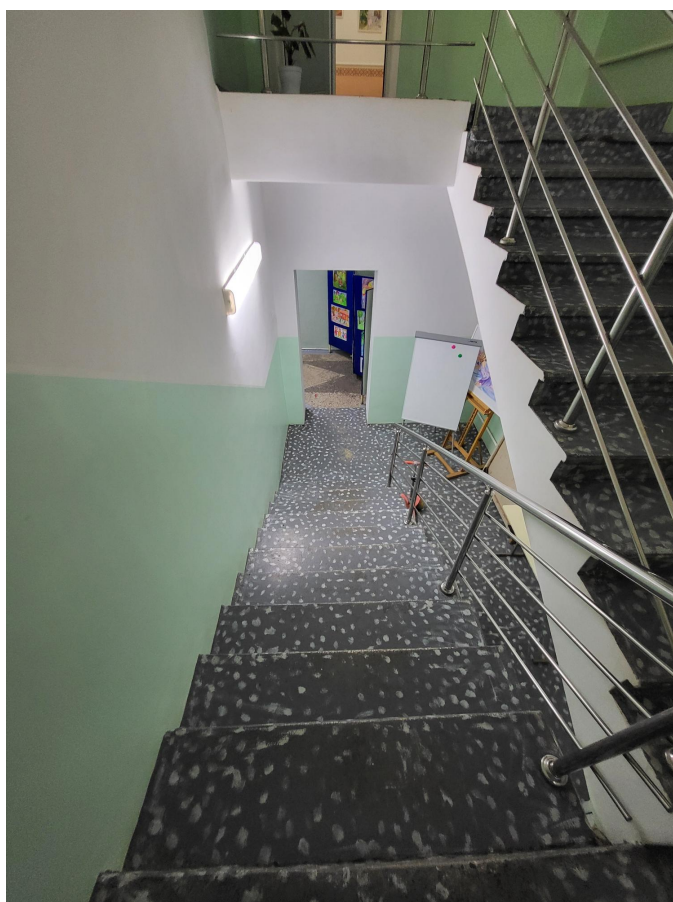
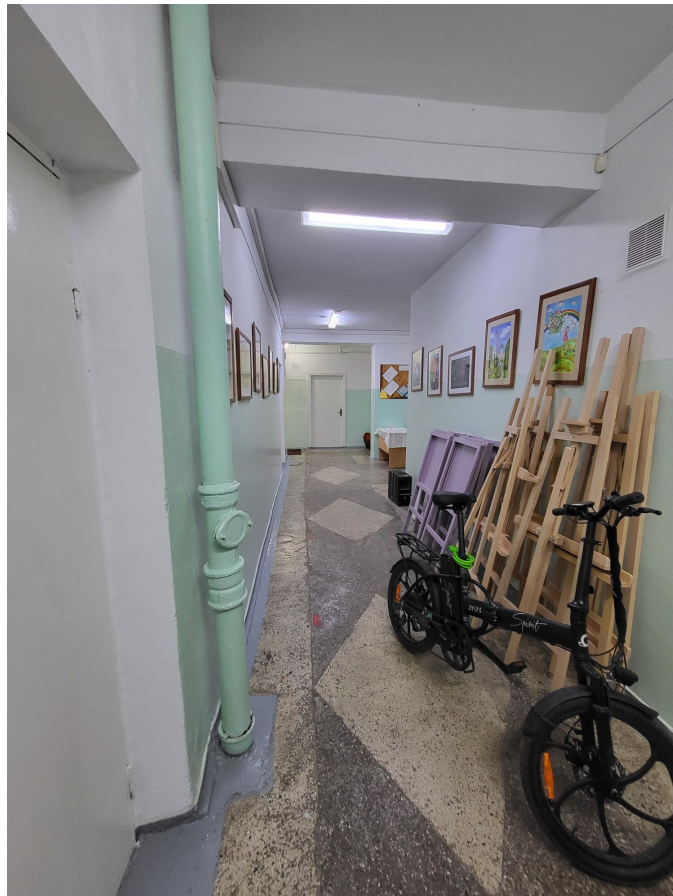
### Galerie - Coridoare

| Coridoare: | Da |
| Lățimea coridorului (în cel mai îngust loc) este peste 150 cm? | Da |
| Trepte: | Da , 20 trepte , înălțimea:300 cm |
| Dacă există trepte, sunt semnalate treptele cu elemente contrastante și/sau tactile: | Nu<br>Standard: prima și ultima treaptă trebuie semnalate în culori contrastante |

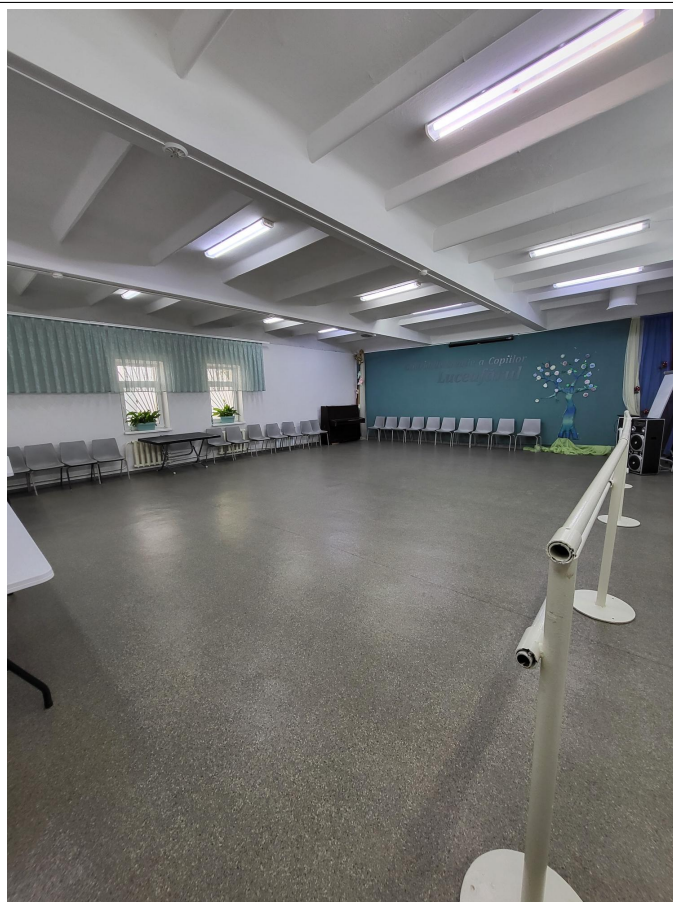
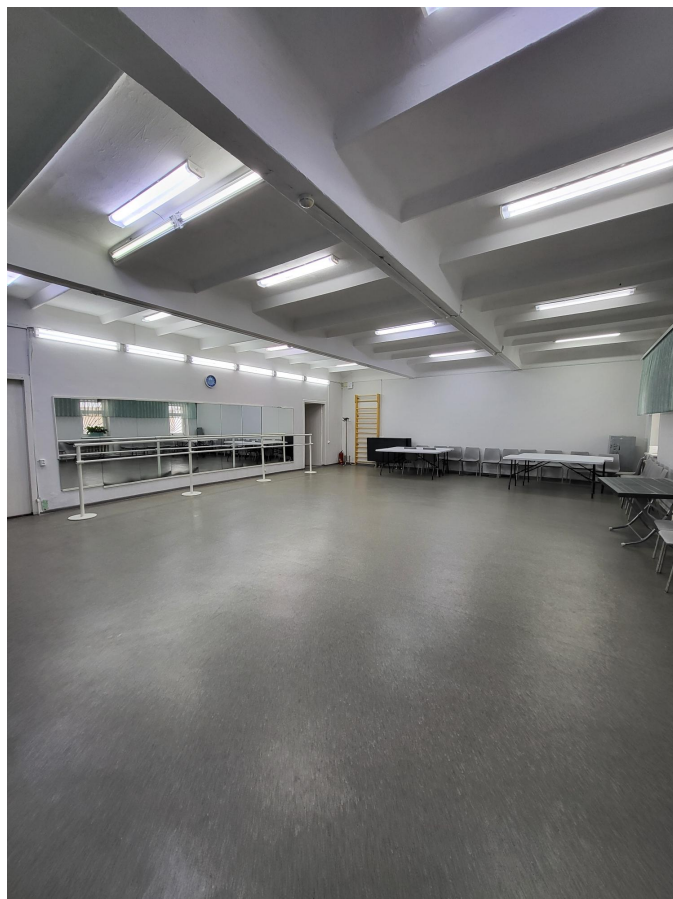
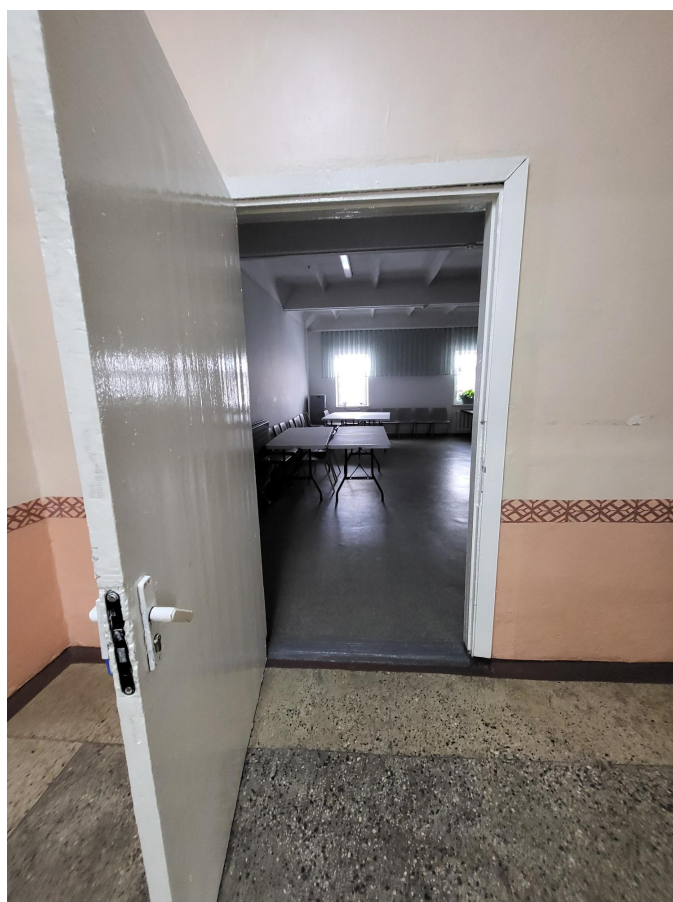
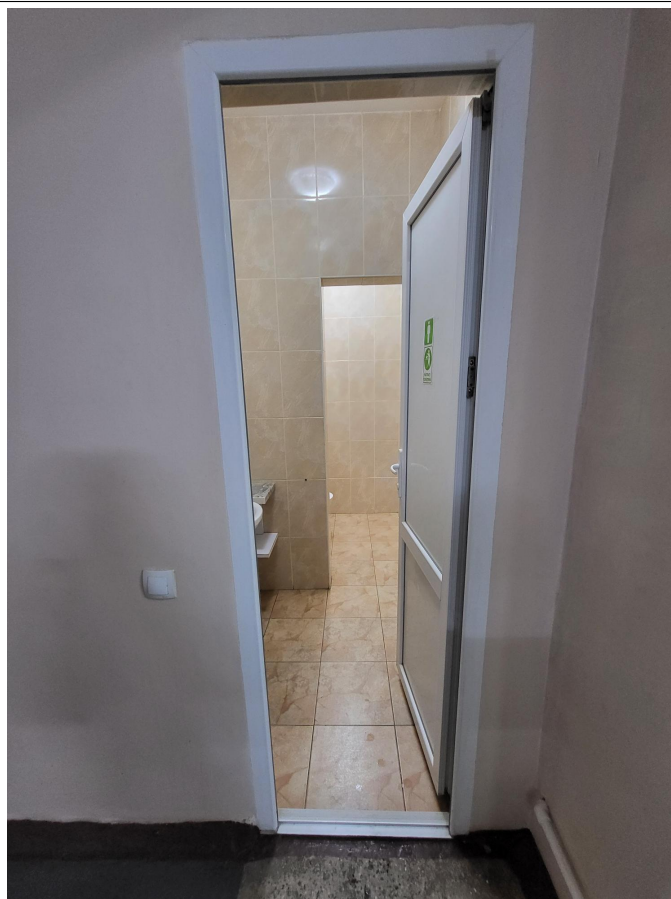
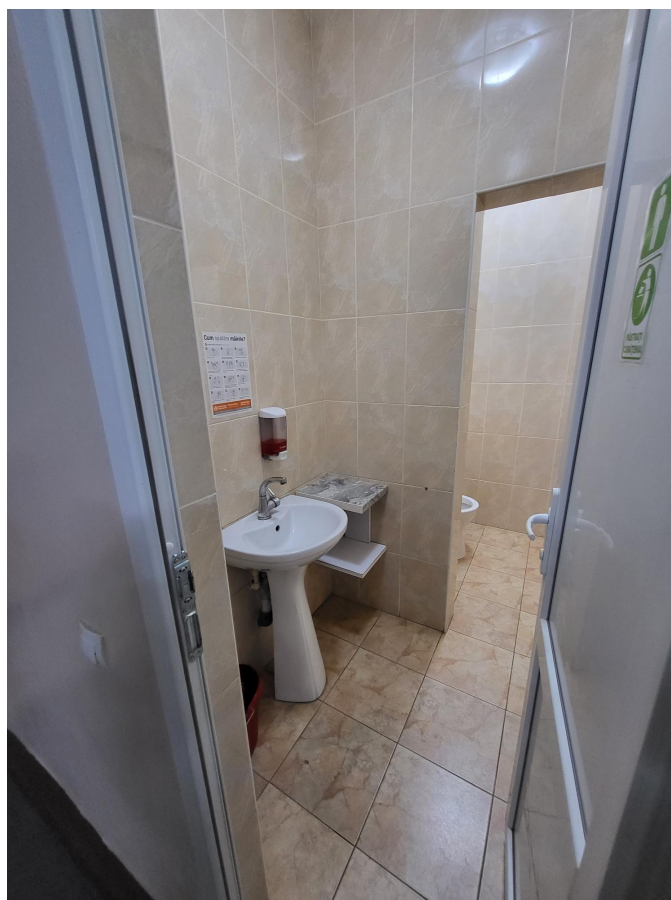
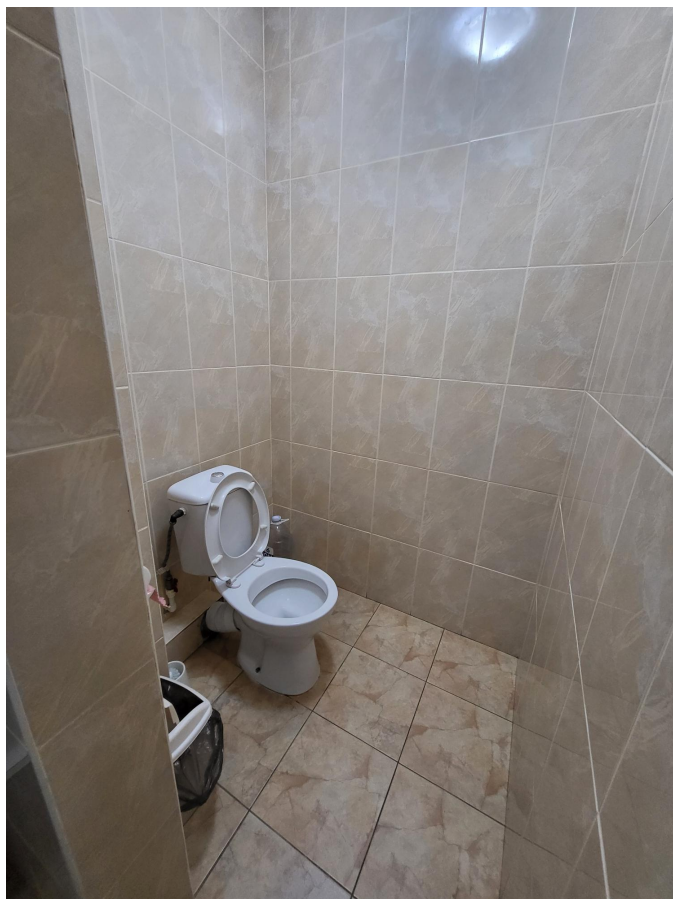
**Galerie - Sala de prestare a serviciului**

| Este la nivel de: | Etaj |
| Dacă sala este la etaj, atunci există un ascensor/elevator: | Nu . Nu există opțiune alternativă pentru a urca la etaj |
| În sală este spațiu de manevră pentru un scaun rulant cu diagonala minimă de 140 cm: | Da |
