# Formular de evaluare a condițiilor de accesibilitate a clădirilor publice

| Categorii | Indicatori | Date colectate |
|---|---|---|
| Adresa, strada, nr.: | bd. Dacia nr. 38/2 | |
| Instituția: | BESV 1/20 (liceul "D. Cantemir", scoala primara) | |

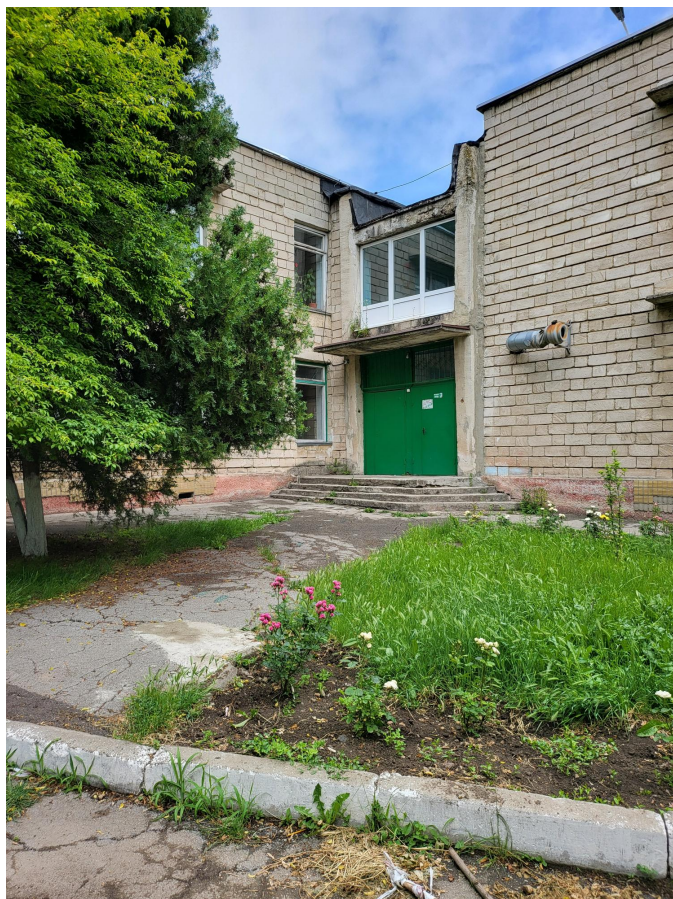
**Galerie - Intrare în clădire**

| Intrarea în clădire este la nivelul solului: | Nu |
| La intrare sunt trepte: | Da, 4 trepte , Înălțime totală a treptelor/scărilor (cm)60 cm |
| Înălțimea pragului ușii (de la nivelul solului până la nivelul superior al pragului): | 68 cm<br>Standard: Se aplica regula de 1:12 |
| Dacă există trepte, sunt semnalate treptele cu elemente contrastante și/sau tactile: | Nu<br>Standard: prima și ultima treaptă trebuie semnalate în culori contrastante |
| Există rampă de acces: | Nu |

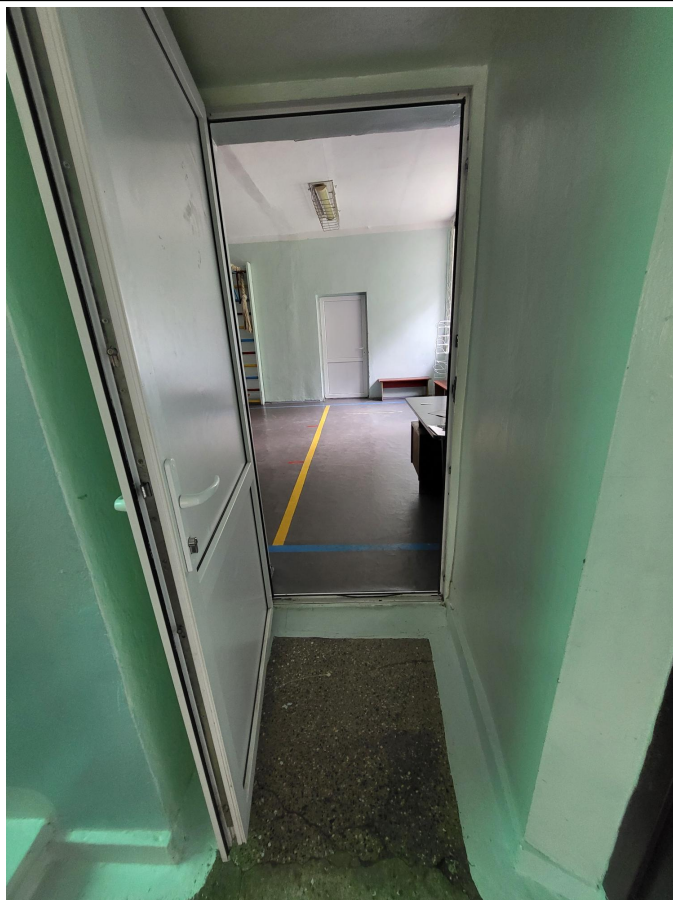
**Galerie - Uși**

| Categorii | Indicatori | Date colectate |
|---|---|---|
| | Dimensiuni ușă de intrare: | Dublă: 87 cm + 27 cm<br>Standard: lumina ușii duble trebuie să fie de minim 90 cm<br>Ușa mică din cea dublă este blocată |
| | Prag ușă de intrare: | Un prag cu înălțimea: 6 cm<br>Standard: pragul trebuie să fie de maxim 2 cm |
| | Praguri de la ușile de interior: | Prag 1 cu înălțimea: 5 cm<br>Standard: pragul trebuie să fie de maxim 2 cm<br>Prag 2 cu înălțimea: 6 cm<br>Standard: pragul trebuie să fie de maxim 2 cm |
| | Ușile de la intrare și din interiorul clădirii sunt dotate/marcate corespunzător cu semne contrastante: | Nu<br>Standard: este o diferență de culoare contrastantă (culori închise / culori deschise) între perete și podea |

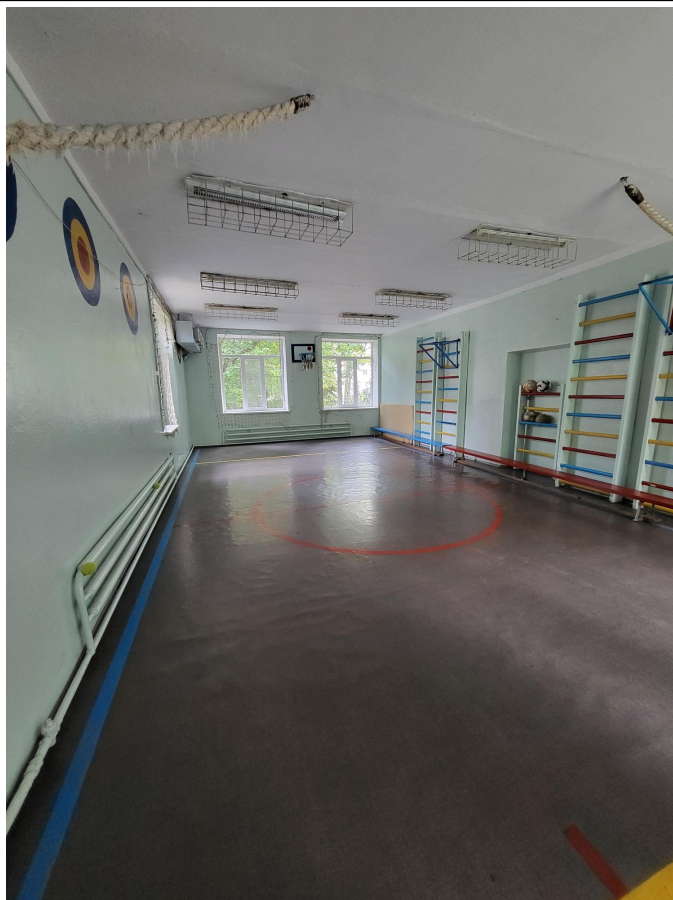
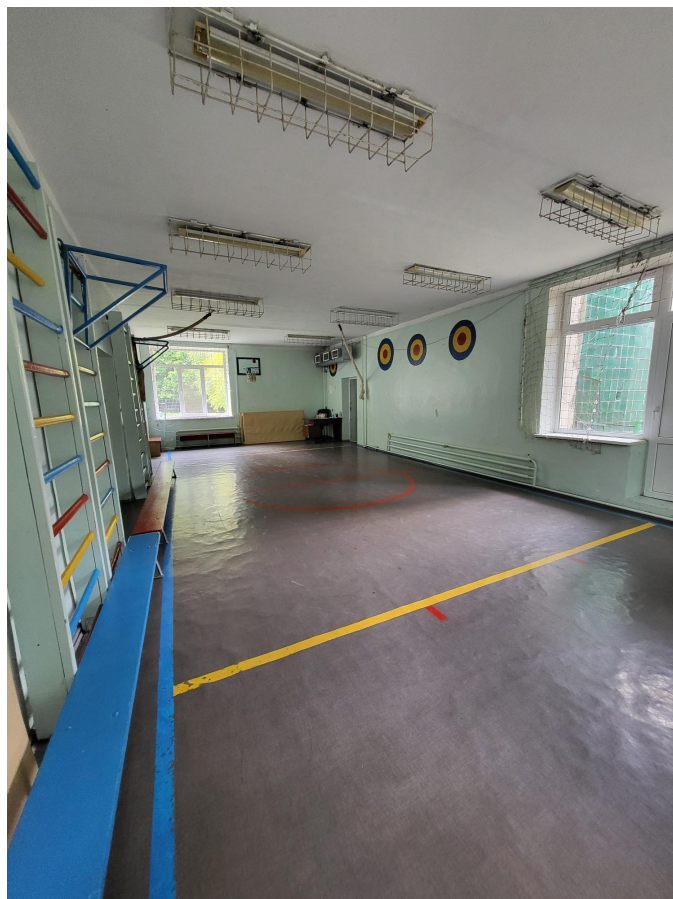
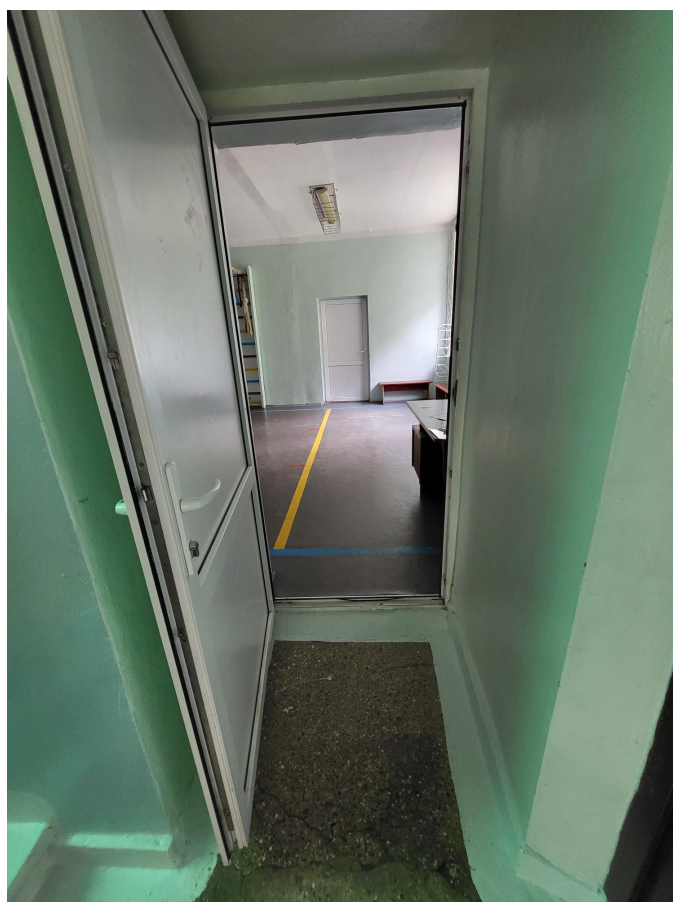
**Galerie - Sala de prestare a serviciului**

| Categorii | Indicatori | Date colectate |
|---|---|---|
| | Trepte: | Nu |
| | Bariere/obstacole: | Nu |
| | În sală este spațiu de manevră pentru un scaun rulant cu diagonala minimă de 140 cm: | Da |
| | Culori contrastante pentru sală: | Da<br>Standard: este o diferență de culoare contrastantă (culori închise / culori deschise) între perete și podea |
