# Formular de evaluare a condițiilor de accesibilitate a clădirilor publice

| Categorii | Indicatori | Date colectate |
|---|---|---|
| Adresa, strada, nr.: | bd. Cuza Voda nr. 19/3 | |
| Instituția: | BESV 1/23 (teatrul "S Uliti Roz") | |

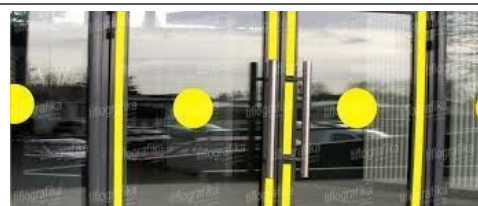
Fig. V.24. – Exemplu de conformare a suprafețelor vitrate în cadrul foii de ușă și realizarea contrastului vizual, atunci când ușa și suprafețele adiacente sunt vitrate

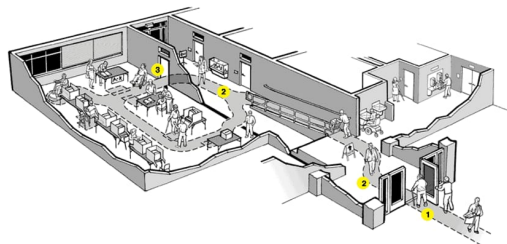
Fig. V.1 Buzunare la coridoare / p.47/

| Lățime (dacă este cazul, în cel mai îngust loc): | 90 cm , nu există buzunare la coridoare<br>Standard: Lățimea minimă a coridorului ar trebui să fie de cel puțin 150 cm), Dacă coridorul este îngust (până la 180 cm) |

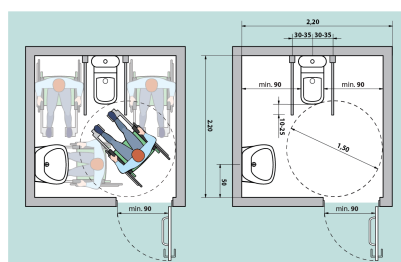
Fig. V.42a Amplasarea unei cabine WC adaptate - tip A

Nu

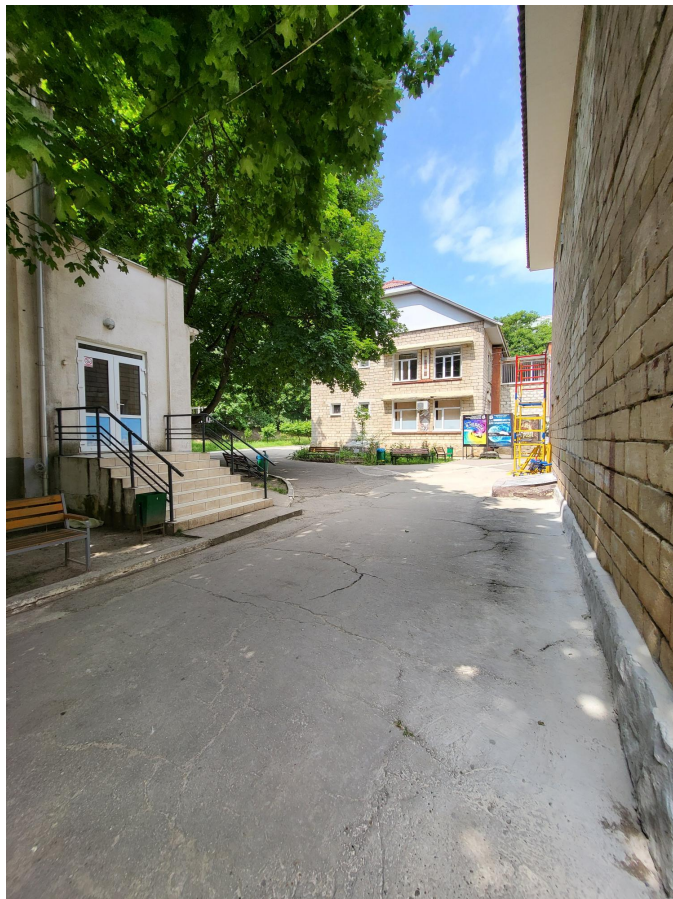
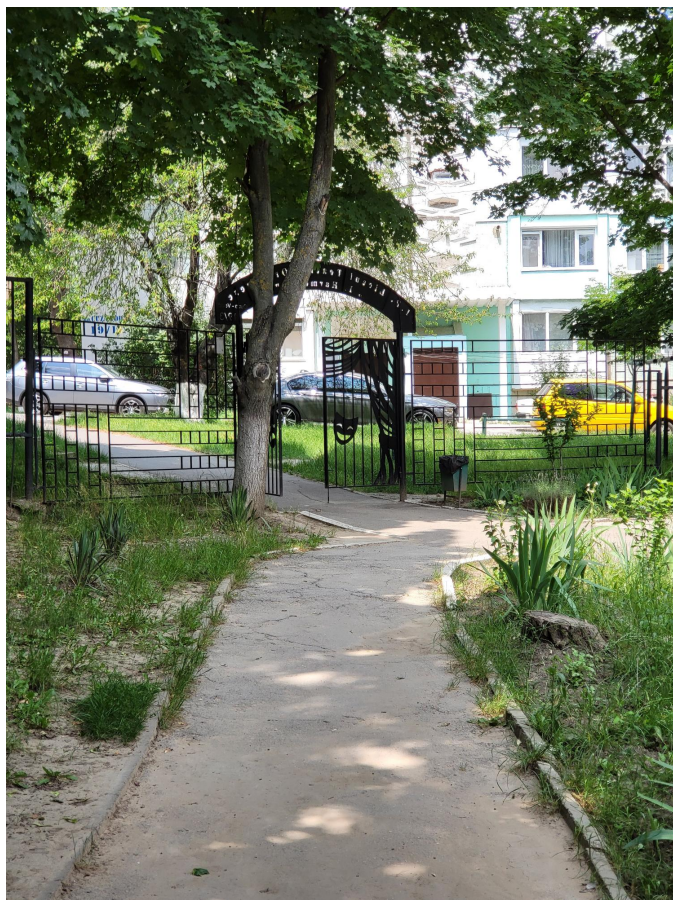
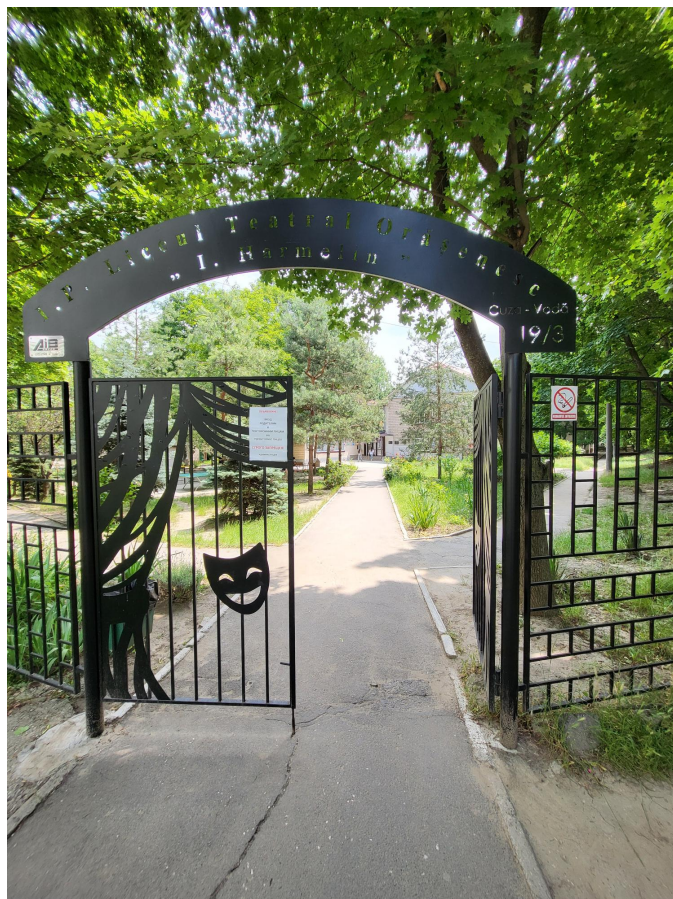
**Galerie - Intrare în clădire**

| Tip înveliș: | Asfalt |
| Borduri: | Da, 1 borduri , înălțimea:15 cm |
| Bariere (piloni și/sau bolarzi stradali, panouri publicitare): | Da, 2 bariere , înălțimea:20 cm |
| Nivel: | Înclinat în coborâș |

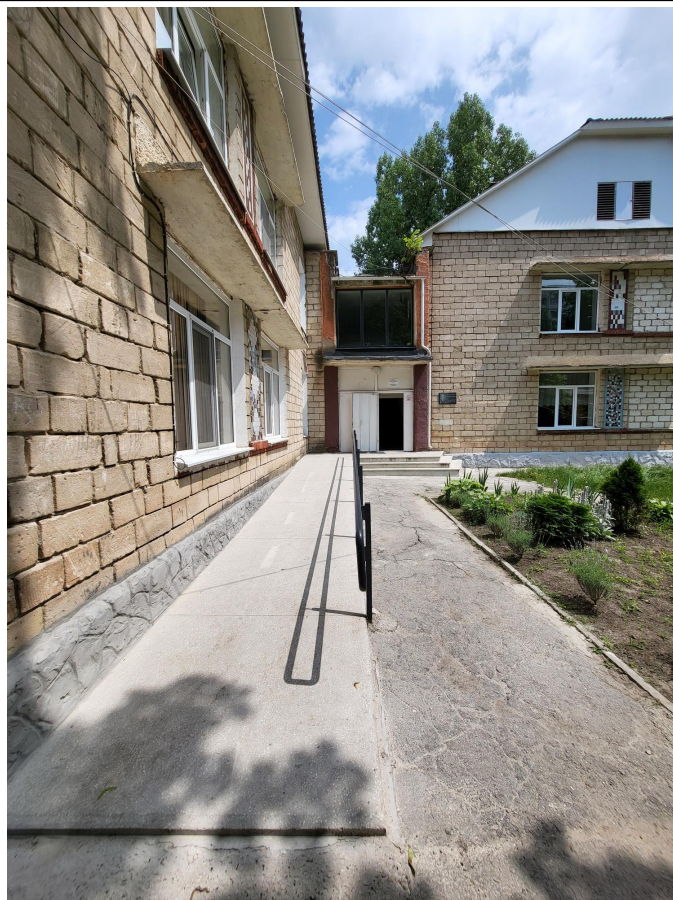
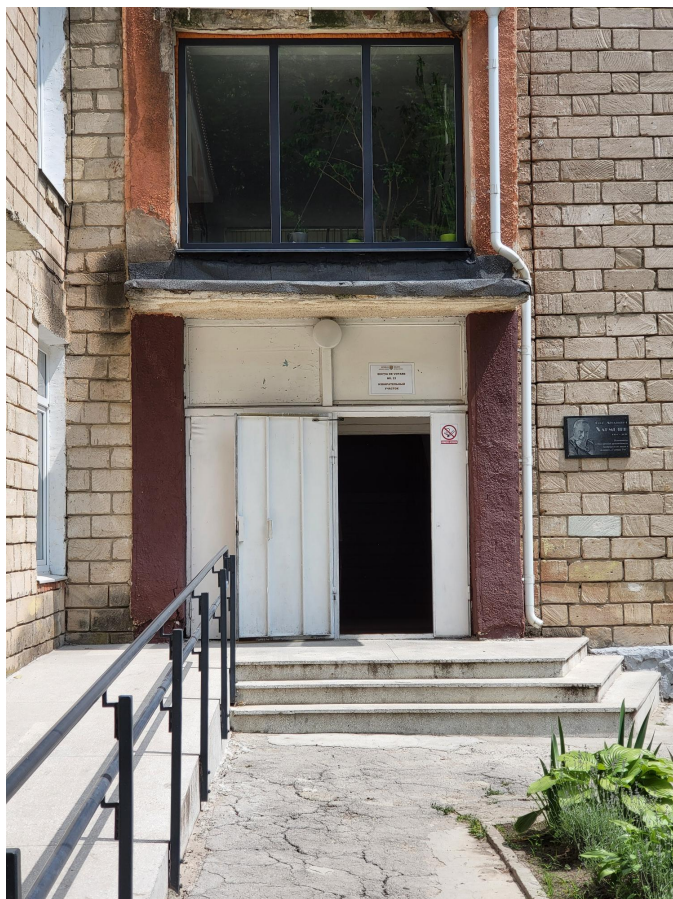
**Galerie - Uși**

| Dimensiuni ușă de intrare: | Dublă: 85 cm + 32 cm<br>Standard: lumina ușii duble trebuie să fie de minim 90 cm<br>Ușa mică din cea dublă se deschide |
| Prag ușă de intrare: | Un prag cu înălțimea: 5 cm<br>Standard: pragul trebuie să fie de maxim 2 cm |
| Praguri de la ușile de interior: | Prag 1 cu înălțimea: 12 cm<br>Standard: pragul trebuie să fie de maxim 2 cm<br>Prag 2 cu înălțimea: 7 cm<br>Standard: pragul trebuie să fie de maxim 2 cm |
| Ușile de la intrare și din interiorul clădirii sunt dotate/marcate corespunzător cu semne contrastante: | Nu<br>Standard: este o diferență de culoare contrastantă (culori închise / culori deschise) între perete și podea |

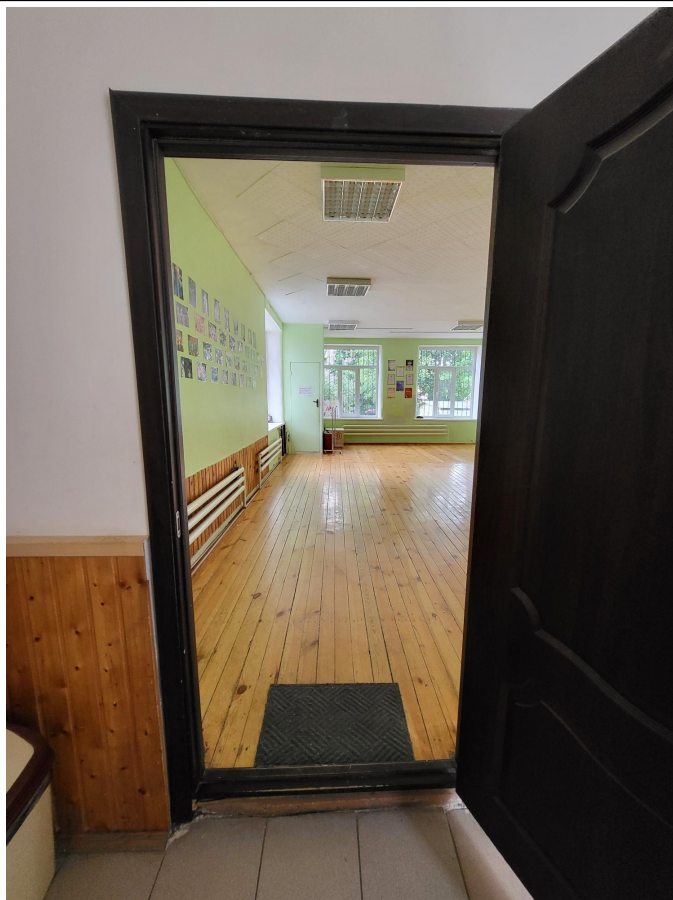
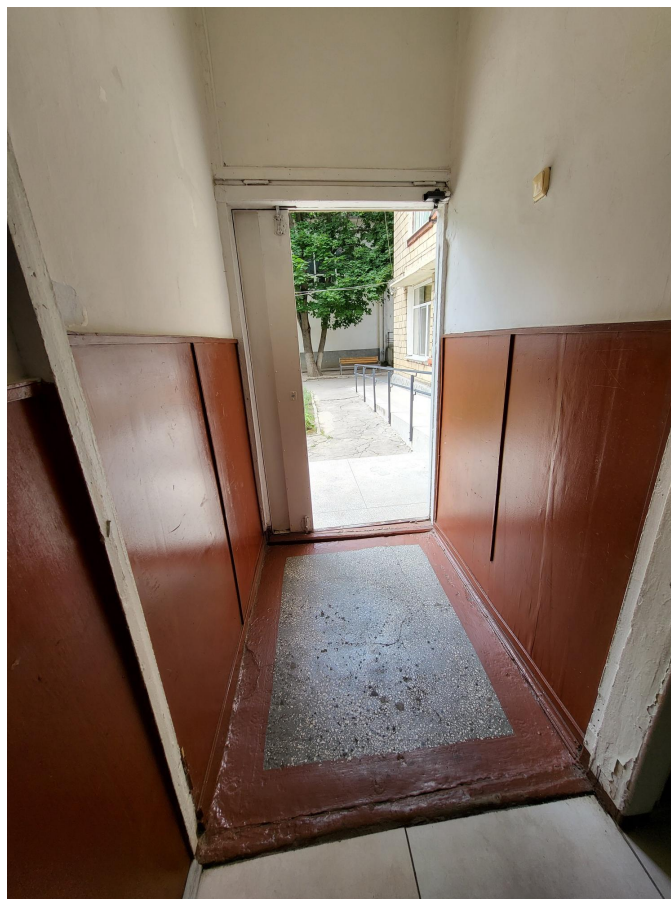
**Galerie - Coridoare**

| Suprafață alunecoasă: | Da |

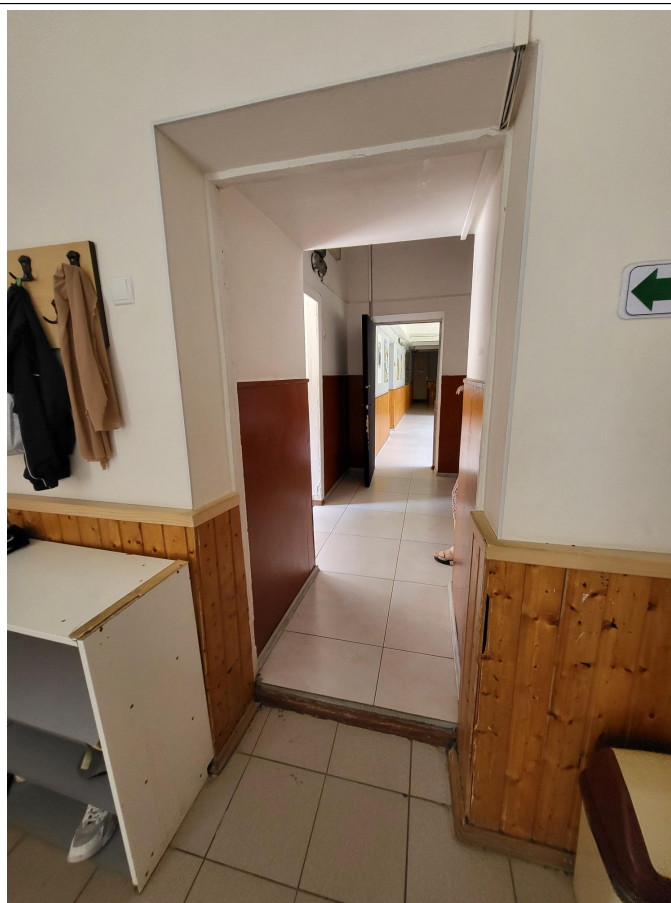
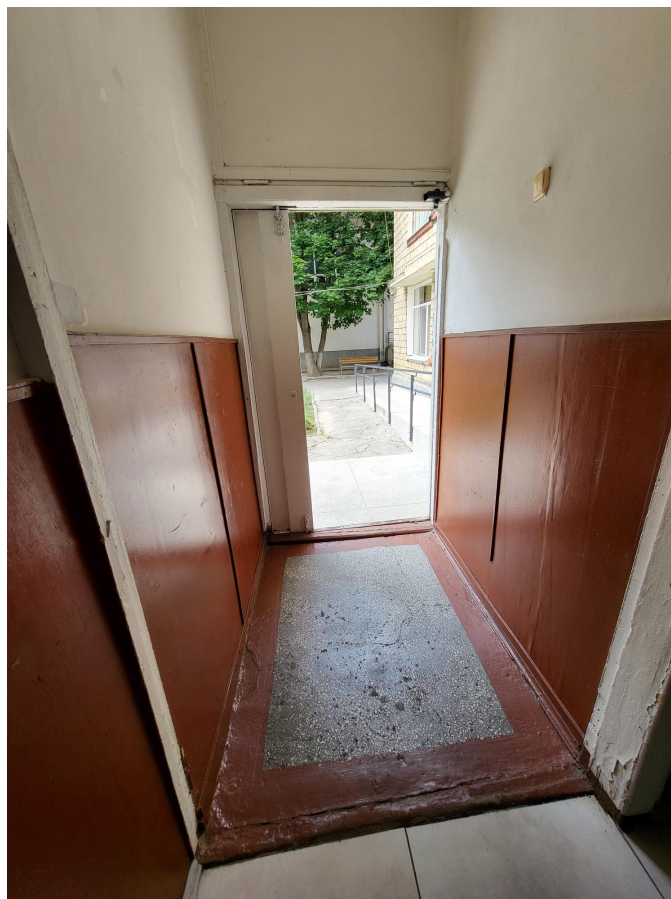
**Galerie - Sala de prestare a serviciului**

Parter

Da
