# Formular de evaluare a condițiilor de accesibilitate a clădirilor publice

Data: 30-05-2025

| Categorii | Indicatori | Date colectate |
|---|---|---|
| Instituția: | BESV-25/63(Casa de cultura) | |

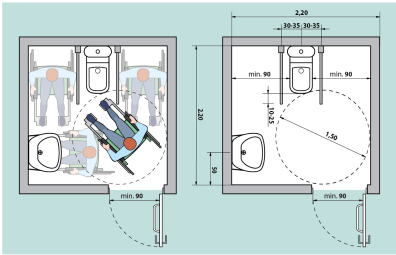
Fig. V.42.a Amenajarea unei cabine WC adaptate - tip A

| Categorii | Indicatori | Date colectate |
|---|---|---|
| | Grup sanitar în exterior: | Da |
| | Grup sanitar în interior: | Nu |
