# Formular de evaluare a condițiilor de accesibilitate a clădirilor publice

Data: 30-05-2025

| Categorii | Indicatori | Date colectate |
|---|---|---|
| Instituția: | BESV-25/60(Caminul cultural) | |

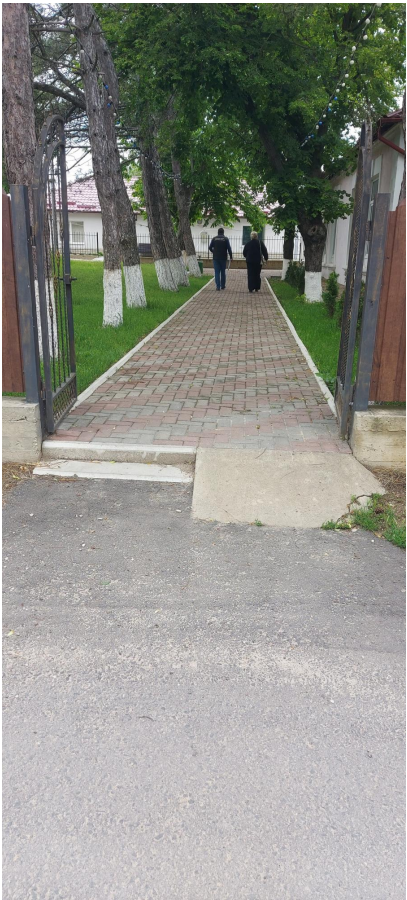
Galerie - Căi de acces către clădire

| Tip înveliș: | Asfalt |
| Drumurile/Căile de acces sunt: | Calitative |
| Trotuare: | Nu |
| Poartă intrare: | Da, are lățimea: 280 cm |
| Borduri: | Da, 1 borduri , înălțimea:5 cm |
| Nivel: | Înclinat în urcuș |

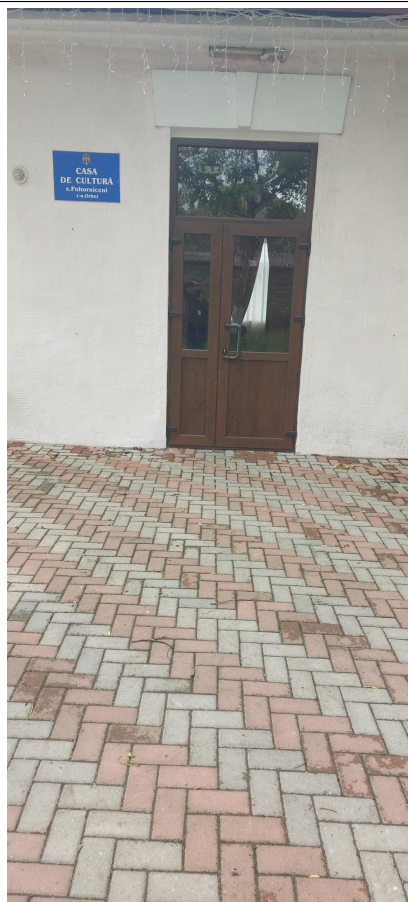
## Galerie - Intrare în clădire

| Intrarea în clădire este la nivelul solului: | Da |
| Ușa se deschide în interior sau exterior: | Exterior |

| Dimensiuni ușă de intrare: | Dublă: 80 cm + 40 cm<br>Standard: lumina ușii duble trebuie să fie de minim 90 cm<br>Ușa mică din cea dublă se deschide |
| Prag ușă de intrare: | Un prag cu înălțimea: 2 cm<br>Standard: pragul trebuie să fie de maxim 2 cm |

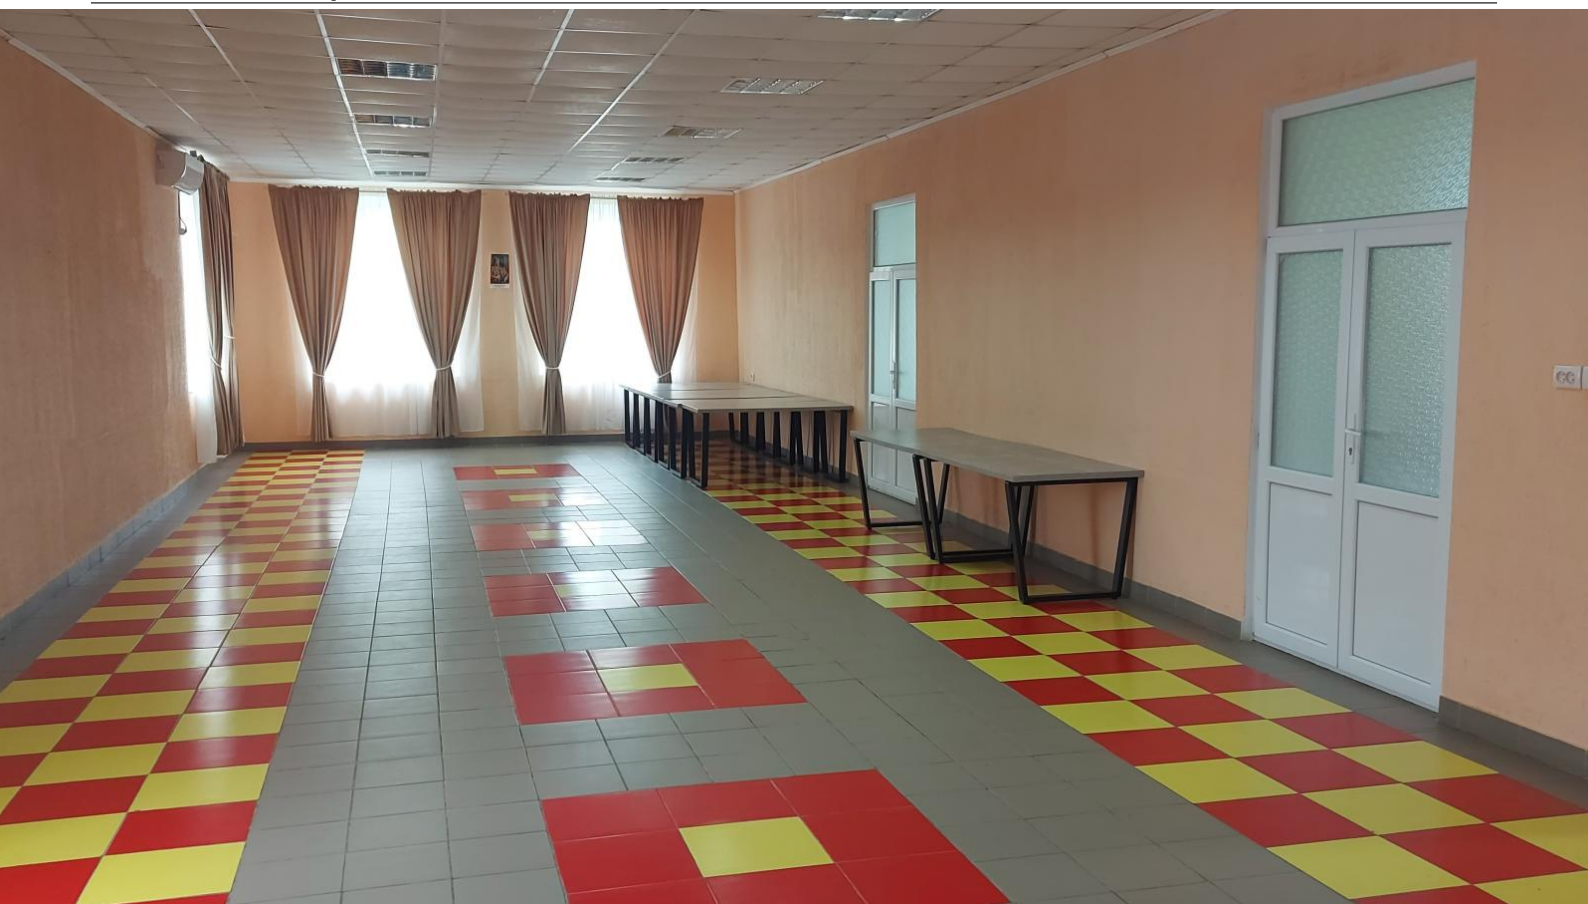
## Galerie - Sala de prestare a serviciului

Parter

| În sală este spațiu de manevră pentru un scaun rulant cu diagonala minimă de 140 cm: | Da |
| Spațiul interior este suficient iluminat: | Da |
| Culori contrastante pentru sală: | Da<br>Standard: este o diferență de culoare contrastantă (culori închise / culori deschise) între perete și podea |
