# Formular de evaluare a condițiilor de accesibilitate a clădirilor publice

| Categorii | Indicatori | Date colectate |
|---|---|---|
| Localitate, raion: | Cucuruzeni (Orhei) | |
| Instituția: | BESV-25/31(Casa de Cultura) | |

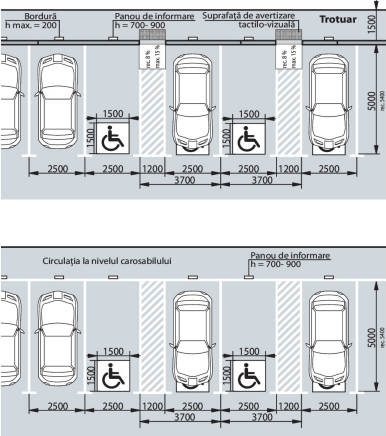
Fig. IV.18 Parcare pe o direcție perpendiculară față de carosabil

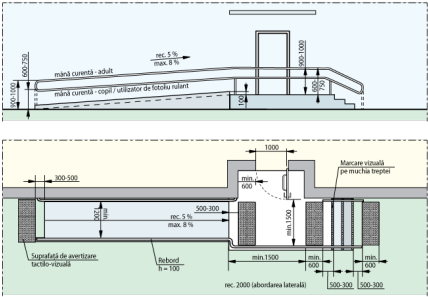
Fig. V.32.b Pampă de acces paralelă cu intrare în clădire

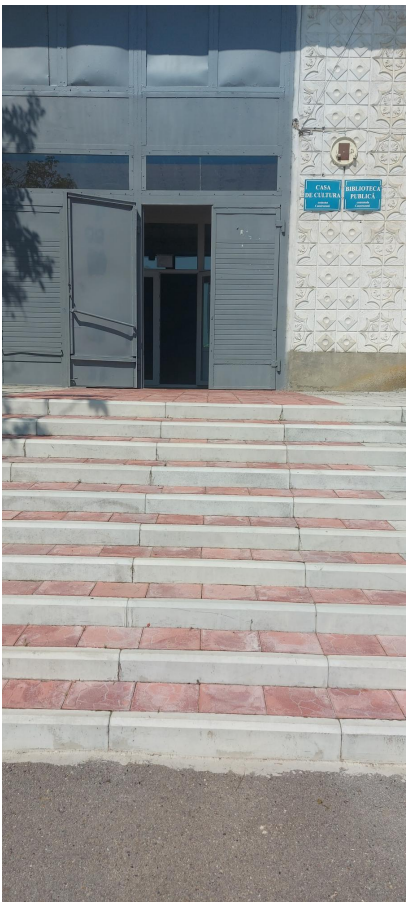
Galerie - Căi de acces către clădire

| Tip înveliș: | Asfalt |
| Drumurile/Căile de acces sunt: | Denivelate |
| Scări/Trepte: | Da, 8 scări/trepte , înălțimea:100 cm |
| Nivel: | Înclinat în urcuș |

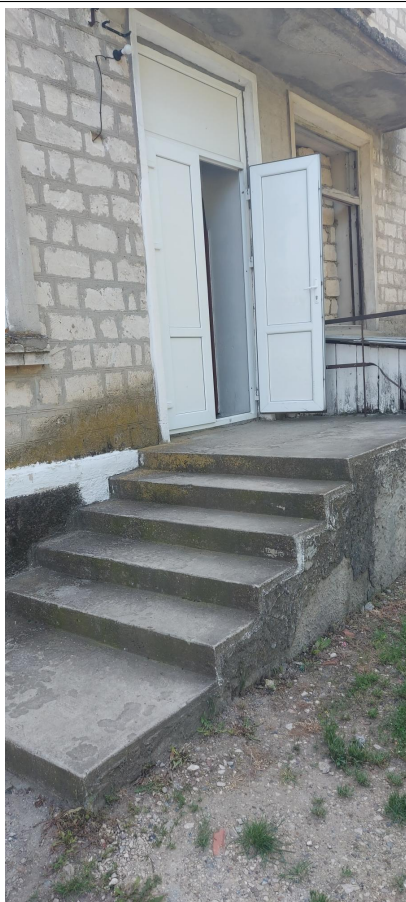
## **Galerie - Uși**

| Dimensiuni ușă de intrare: | Dublă: 100 cm + 100 cm<br>Standard: lumina ușii duble trebuie să fie de minim 90 cm<br>Ușa mică din cea dublă se deschide |
| Prag ușă de intrare: | Prag exterior și interior cu înălțimile: 2 + 2 cm<br>Standard: pragul trebuie să fie de maxim 2 cm |
| Uși în interior: | Lățimea: 1 cm , 80 cm , 80 cm |

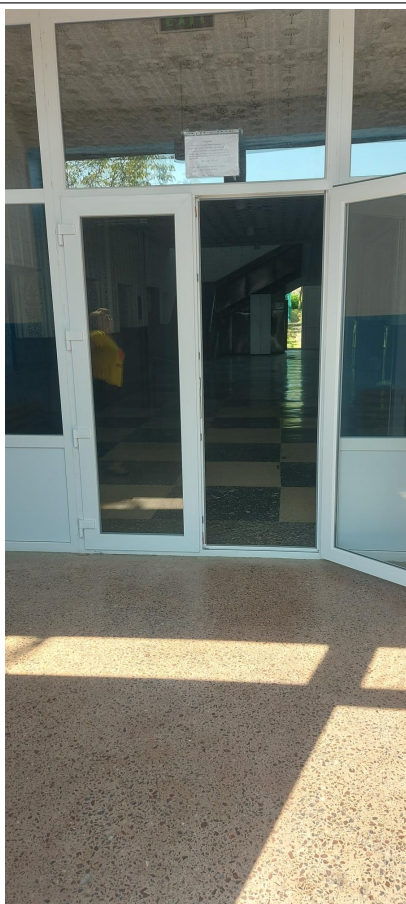
## **Galerie - Coridoare**

| Lățimea coridorului (în cel mai îngust loc) este peste 150 cm? | Da |
| Pardoseala/podeaua în coridor este suprafață accesibilă: | Da |
| Culori contrastante (este o diferență de culoare contrastantă (culori închise / culori deschise) între perete și podea): | Da |
