# Formular de evaluare a condițiilor de accesibilitate a clădirilor publice

| Categorii | Indicatori | Date colectate |
|---|---|---|
| Localitate, raion: | Orhei (Orhei) | |
| Adresa, strada, nr.: | Chisinaului 9 | |
| Instituția: | BESV-25/12(Scoala Muzicala) | |

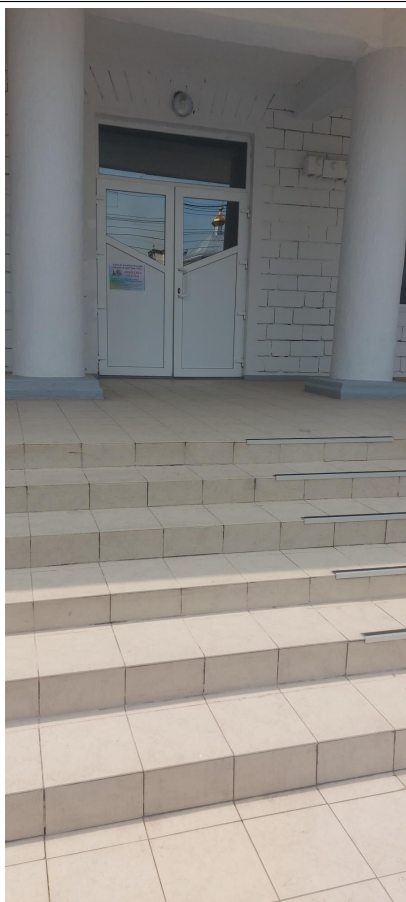
## **Galerie - Intrare în clădire**

| Categorii | Indicatori | Date colectate |
|---|---|---|
| | Dimensiuni ușă de intrare: | Dublă: 90 cm + 90 cm<br>Standard: lumina ușii duble trebuie să fie de minim 90 cm<br>Ușa mică din cea dublă se deschide |
| | Prag ușă de intrare: | Un prag cu înălțimea: 2 cm<br>Standard: pragul trebuie să fie de maxim 2 cm |
| | Ușile de la intrare și din interiorul clădirii sunt dotate/marcate corespunzător cu semne contrastante: | Da<br>Standard: este o diferență de culoare contrastantă (culori închise / culori deschise) între perete și podea |

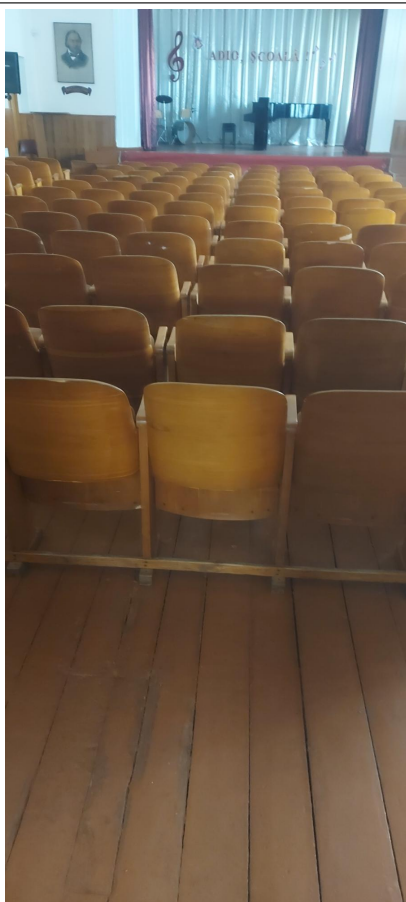
## **Galerie - Sala de prestare a serviciului**

În sală este spațiu de manevră pentru un scaun rulant cu diagonala minimă de 140 cm:

Da

Spațiul interior este suficient iluminat:

Culori contrastante pentru sală:

Da  
Standard: este o diferență de culoare contrastantă (culori închise / culori deschise) între perete și podea
