# Formular de evaluare a condițiilor de accesibilitate a clădirilor publice

| Categorii | Indicatori | Date colectate |
|---|---|---|
| Localitate, raion: | Pelivan (Orhei) | |
| Instituția: | BESV-25/53(Caminul cultural) | |

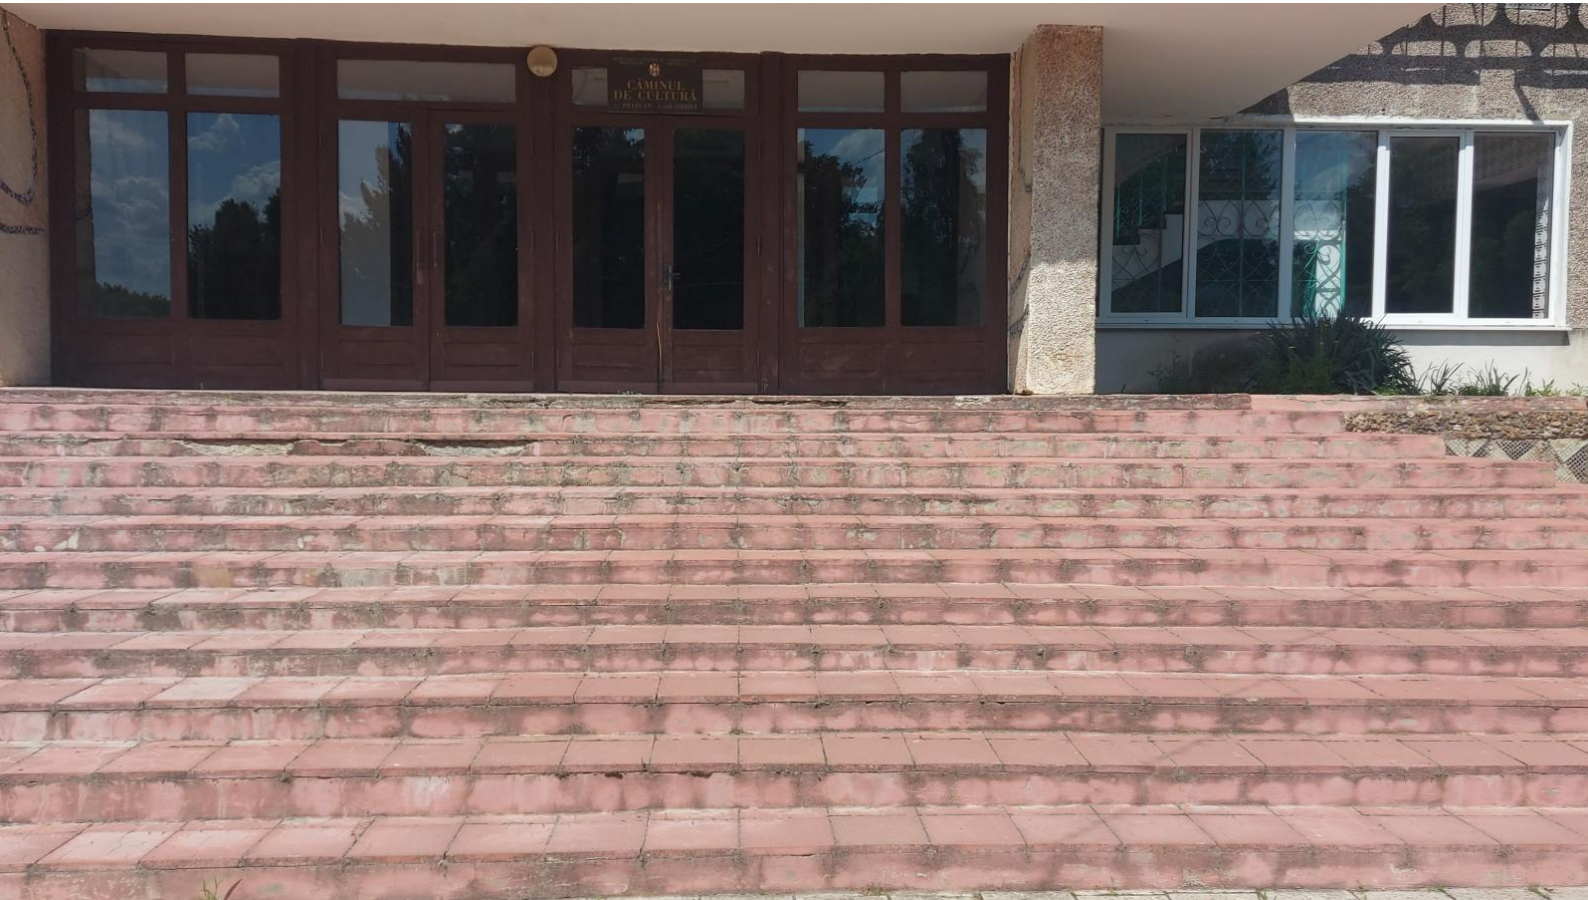
Galerie - Intrare în clădire

| Scări/Trepte: | Da, 6 scări/trepte , înălțimea:90 cm |

| Categorii | Indicatori | Date colectate |
|---|---|---|
| | Prag ușă de intrare: | Un prag cu înălțimea: 4 cm<br>Standard: pragul trebuie să fie de maxim 2 cm |
