# Formular de evaluare a condițiilor de accesibilitate a clădirilor publice

| Categorii | Indicatori | Date colectate |
|---|---|---|
| Localitate, raion: | Schineni (Soroca) | |
| Instituția: | Camin Cultural BESV 29/53 | |

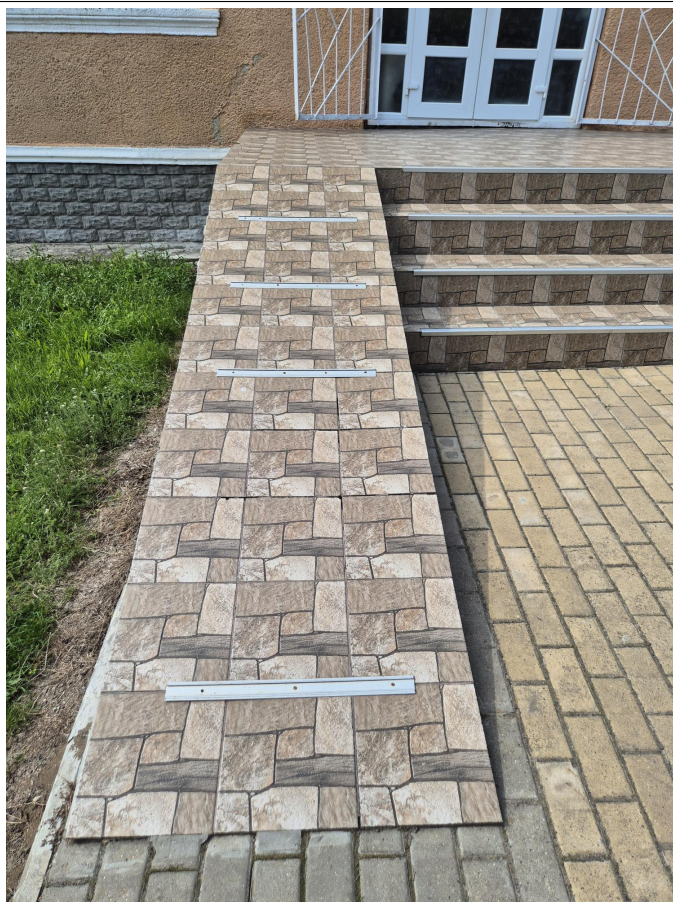
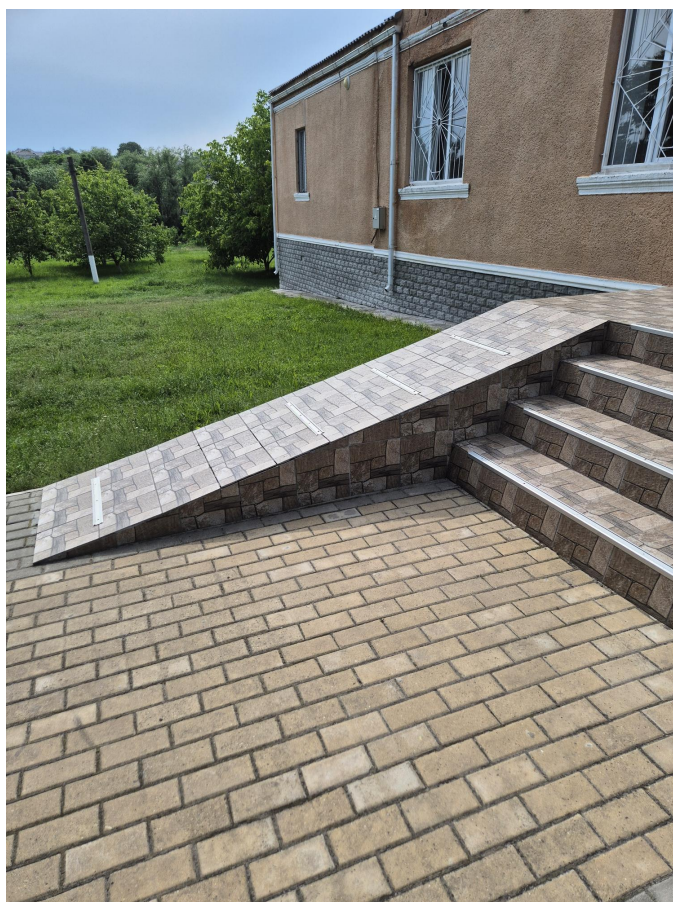
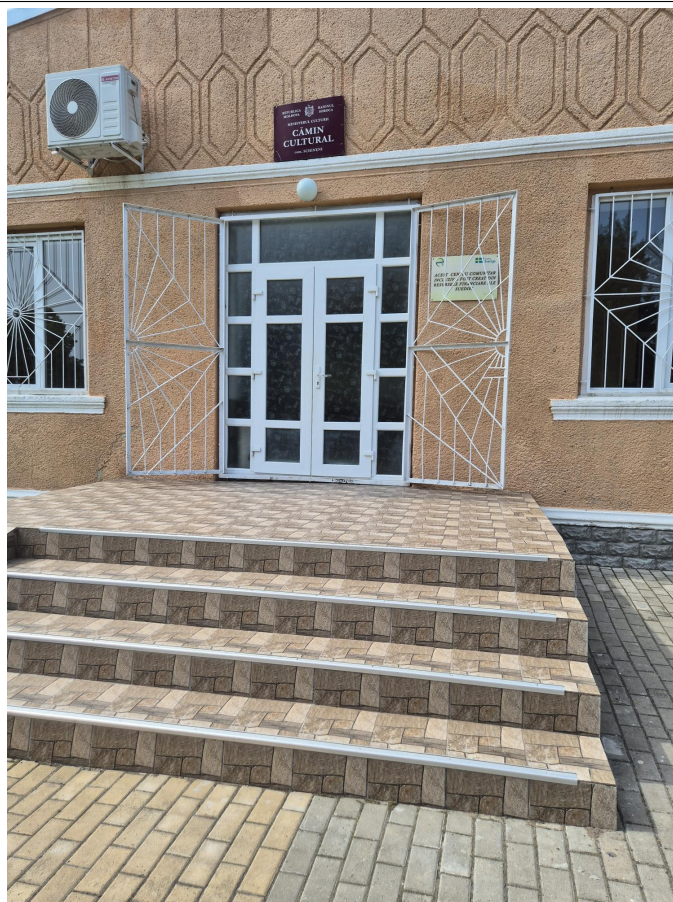
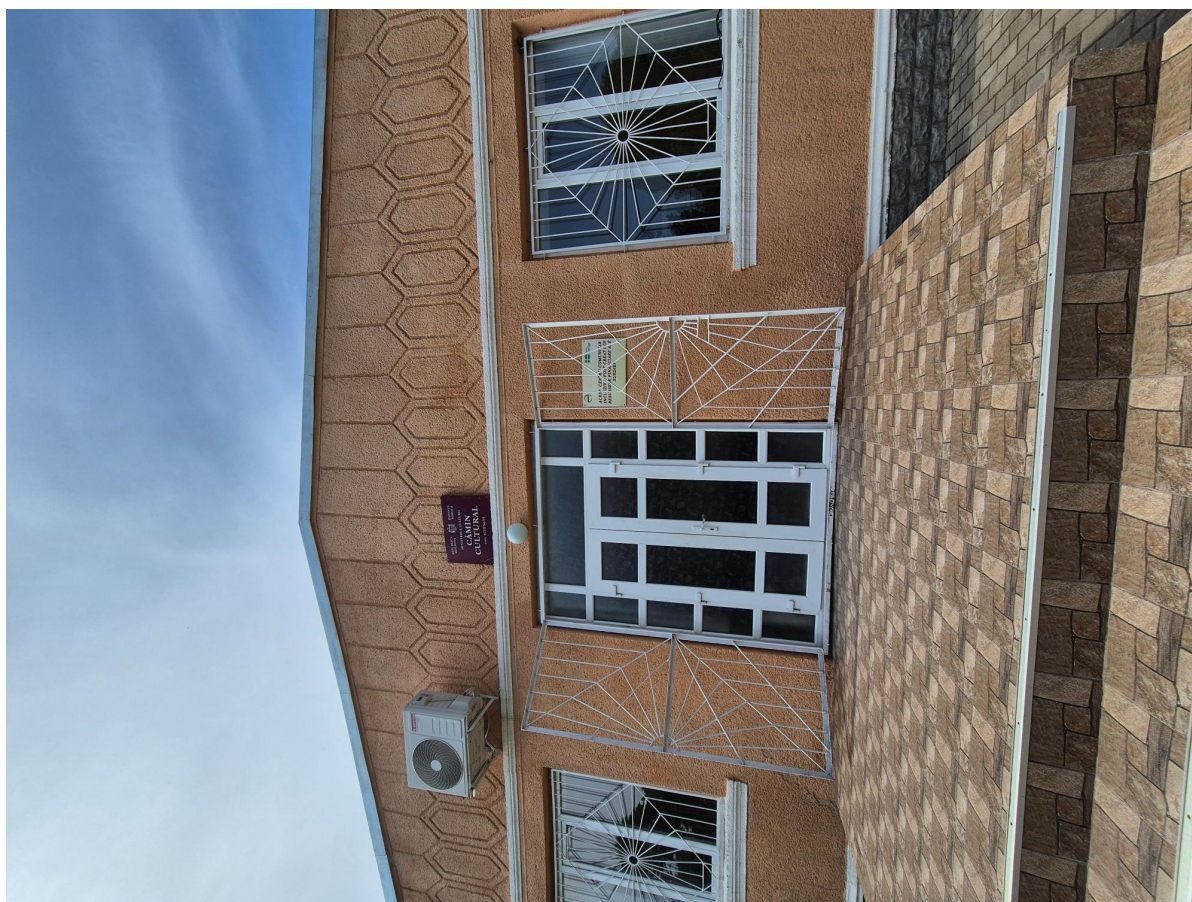
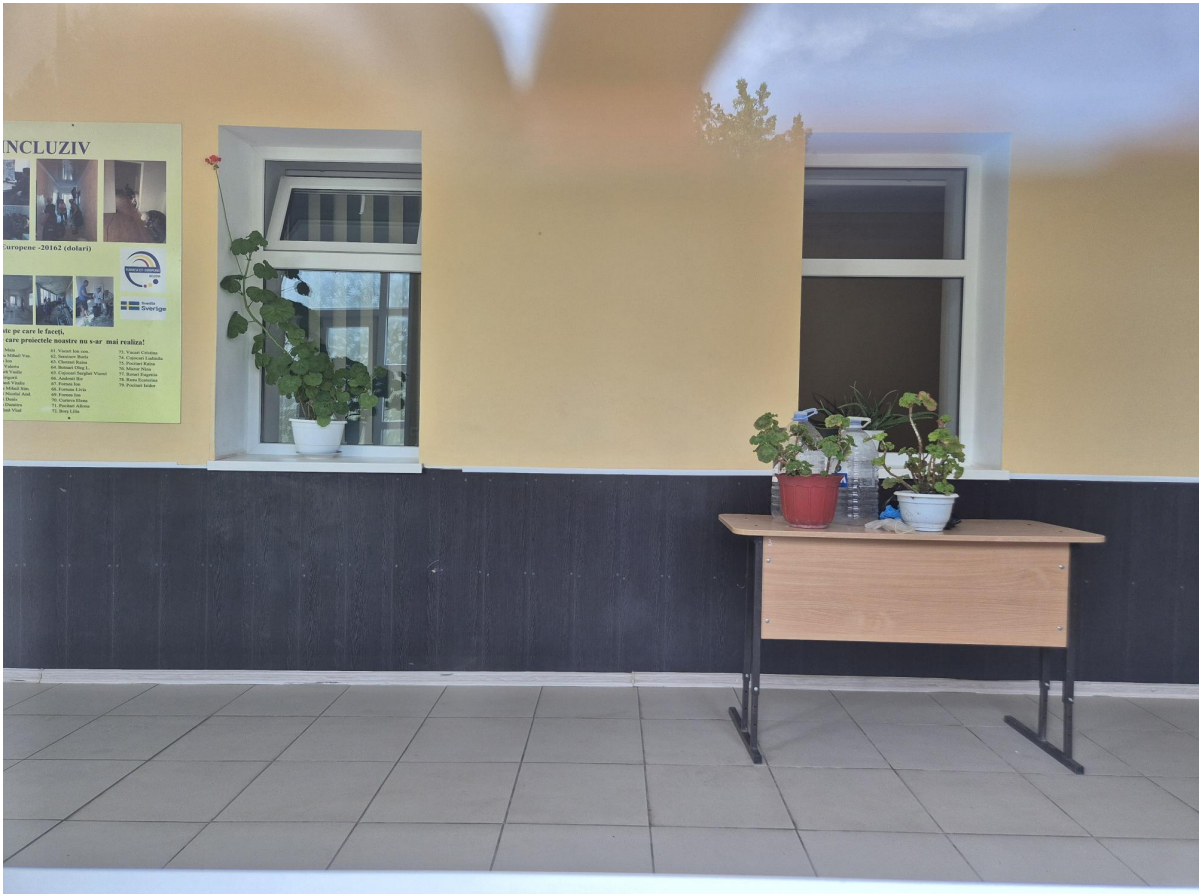
| La intrare sunt trepte: | Da, 4 trepte , Înălțime totală a treptelor/scărilor (cm)20 cm |
| Înălțimea pragului ușii (de la nivelul solului până la nivelul superior al pragului): | 80 cm<br>! Pentru h - până în 20 cm - se aplica regula de 1:10<br>! La fiecare 9 m de cm x 140 cm |
| Lungimea rampei: | 332 cm |
| Lățimea rampei: | 91 cm |
| Suprafața rampei este antiderapantă (nealunecoasă): | Nu |
| Sunt bare de suport: | Nu |
