# Formular de evaluare a condițiilor de accesibilitate a clădirilor publice

| Categorii | Indicatori | Date colectate |
|---|---|---|
| Localitate, raion: | Birladeni (Ocnita) | |
| Instituția: | BESV-24/9 (Primaria) | |

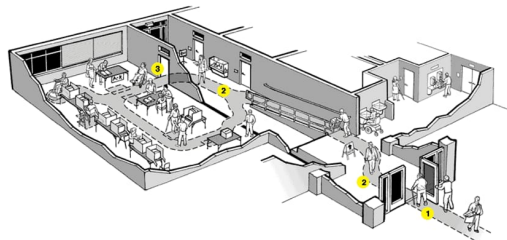
| Categorii | Indicatori | Date colectate |
|---|---|---|
| | Culori contrastante pentru sală: | Nu<br>Standard: este o diferență de culoare contrastantă (culori închise / culori deschise) între perete și podea |

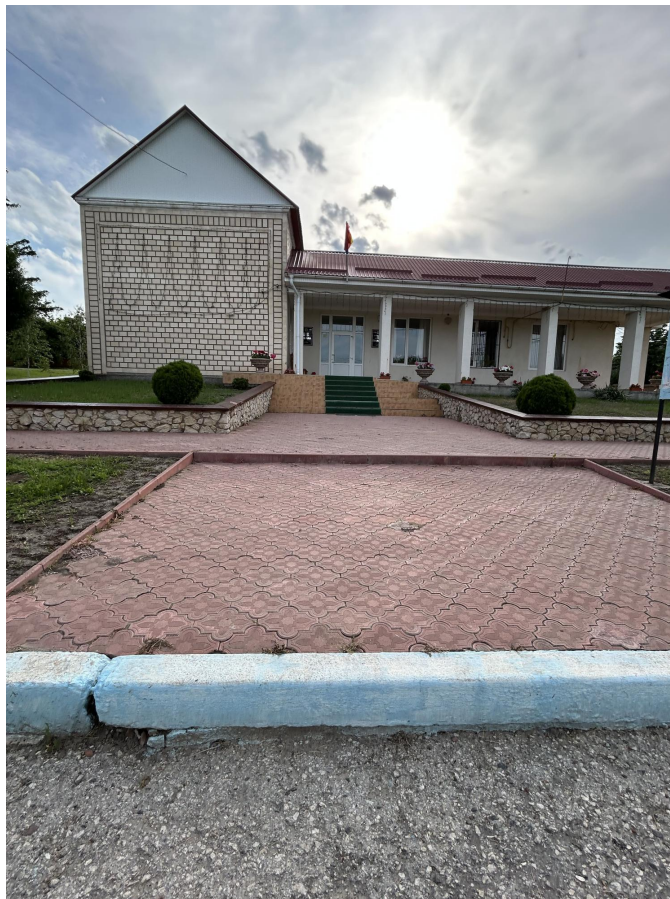
## Galerie - Căi de acces către clădire

| Tip înveliș: | Asfalt |
| Drumurile/Căile de acces sunt: | Calitative |
| Trotuare: | Da |
| Borduri: | Da, 2 borduri , înălțimea:30 cm |

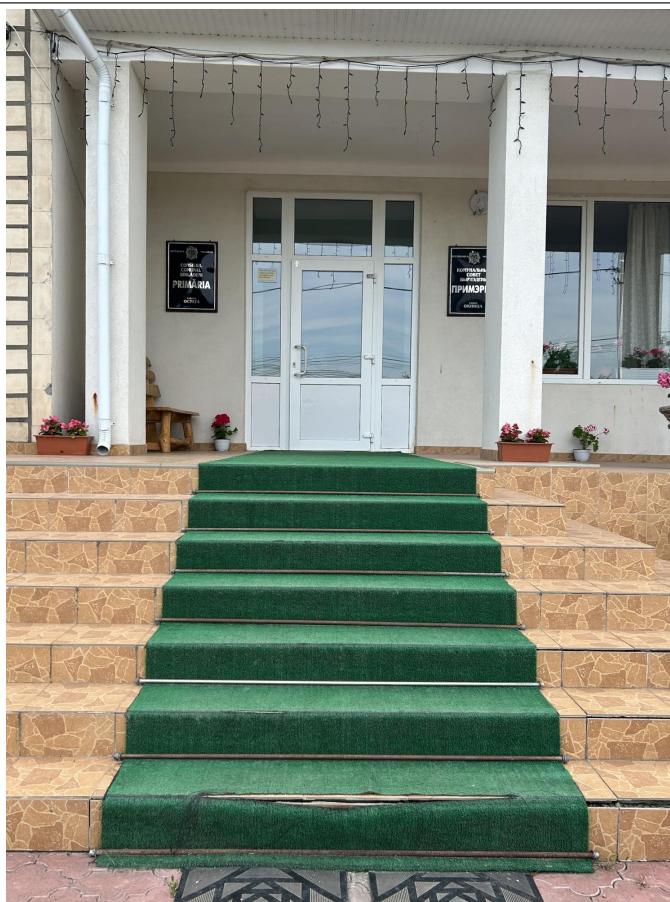
## Galerie - Intrare în clădire

| La intrare sunt trepte: | Da, 7 trepte , Înălțime totală a treptelor/scărilor (cm)110 cm |
| Înălțimea pragului ușii (de la nivelul solului până la nivelul superior al pragului): | 110 cm<br>! Pentru h - până în 20 cm - se aplica regula de 1:10<br>! La fiecare 9 m de cm x 140 cm |
| Dacă există trepte, sunt semnalate treptele cu elemente contrastante și/sau tactile: | Nu<br>Standard: prima și ultima treaptă trebuie semnalate în culori contrastante |
| Există rampă de acces: | Nu |

| Categorii | Indicatori | Date colectate |
|---|---|---|
| | Dimensiuni ușă de intrare: | Simplă: 82 cm<br>Standard: trebuie să fie de minim 90 cm<br>- |
| | Prag ușă de intrare: | Prag exterior și interior cu înălțimile: 3 + 12 cm<br>Standard: pragul trebuie să fie de maxim 2 cm |

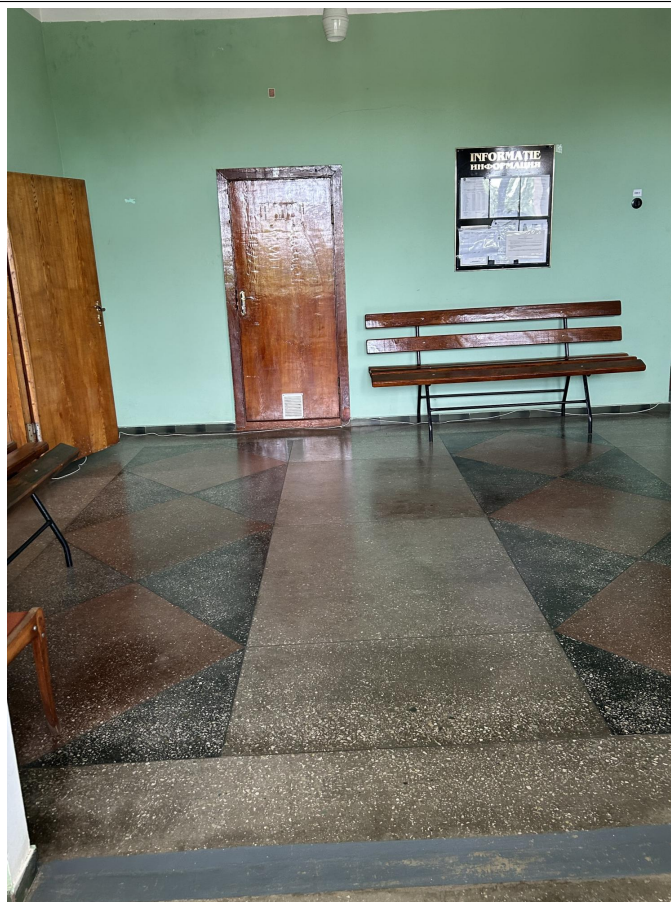
## Galerie - Coridoare

| Lățimea coridorului (în cel mai îngust loc) este peste 150 cm? | Da |
| Suprafață alunecoasă: | Da |
| Culori contrastante (este o diferență de culoare contrastantă (culori închise / culori deschise) între perete și podea): | Da |

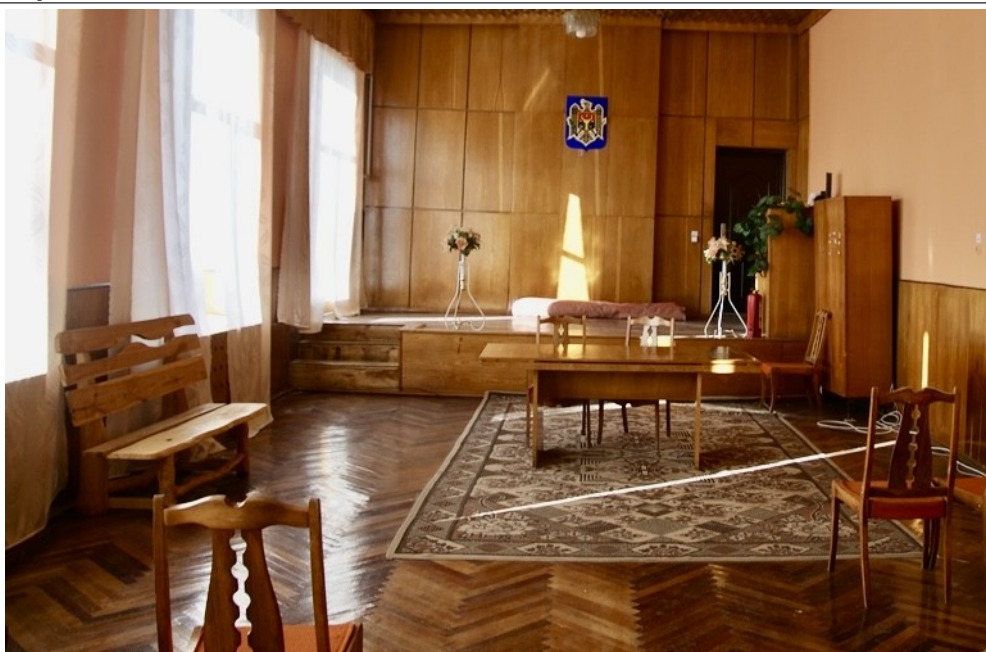
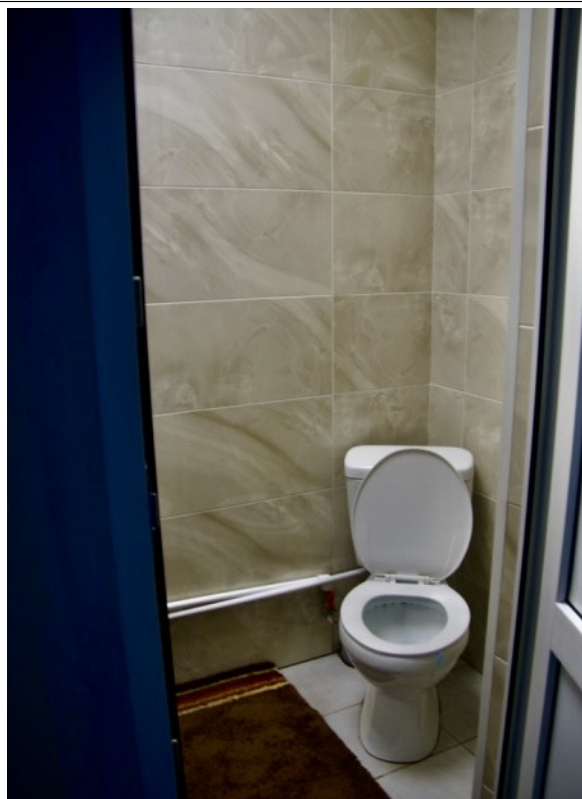
## Galerie - Sala de prestare a serviciului

| Categorii | Indicatori | Date colectate |
|---|---|---|
| | În sală este spațiu de manevră pentru un scaun rulant cu diagonala minimă de 140 cm: | Da |
