# Formular de evaluare a condițiilor de accesibilitate a clădirilor publice

Data: 02-06-2025

| Categorii | Indicatori | Date colectate |
|---|---|---|
| Instituția: | BESV-24/24 (Camin Cultural) | |

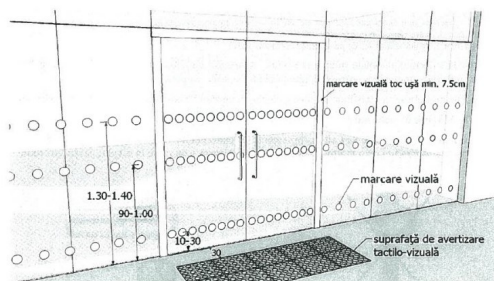
Fig. V.24. – Exemplu de conformare a suprafețelor vitrate în cadrul foi de ușă și realizarea contrastului vizual, atunci când ușa și suprafețele adiacente sunt vitrate

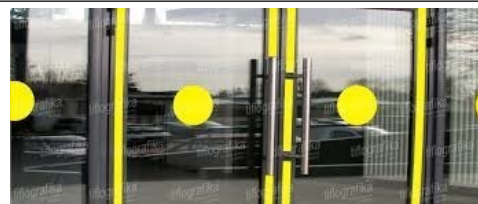
| Categorii | Indicatori | Date colectate |
|---|---|---|
| | Ușile de la intrare și din interiorul clădirii sunt dotate/marcate corespunzător cu semne contrastante: | Nu<br><b>Standard: este o diferență de culoare contrastantă (culori închise / culori deschise) între perete și podea</b> |

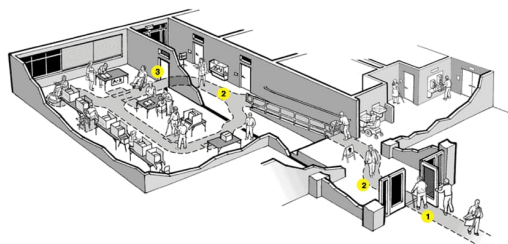
Culori contrastante pentru sală:

Da  
Standard: este o diferență de culoare contrastantă (culori închise / culori deschise) între perete și podea

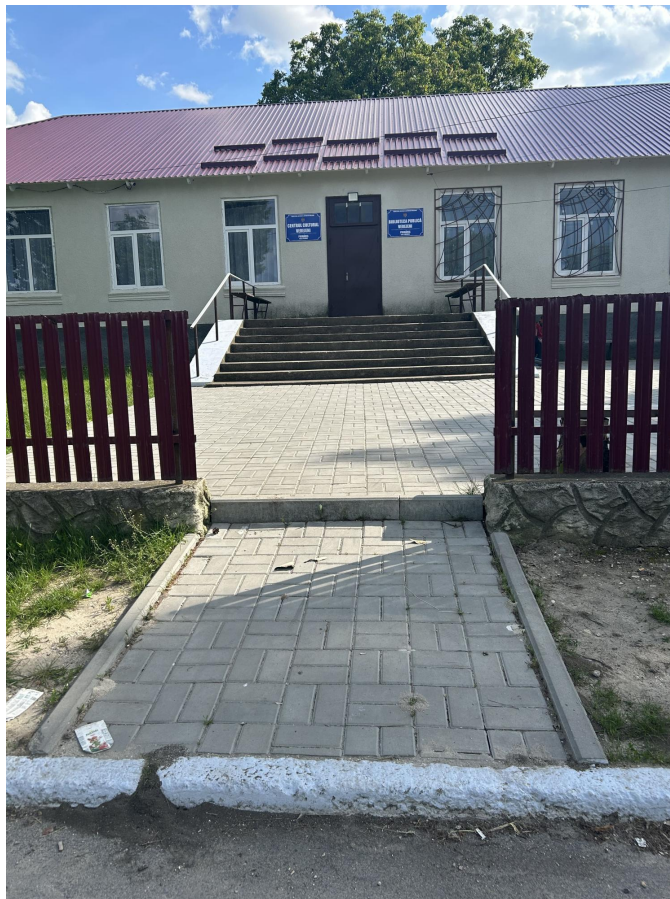
## **Galerie - Căi de acces către clădire**

| Tip înveliș: | Asfalt |
| Drumurile/Căile de acces sunt: | Calitative |
| Trotuare: | Nu |
| Poartă intrare: | Da, are lățimea: 135 cm |
| Prag poartă: | Da, are înălțimea: 10 cm |
| Borduri: | Da, 1 borduri , înălțimea:10 cm |

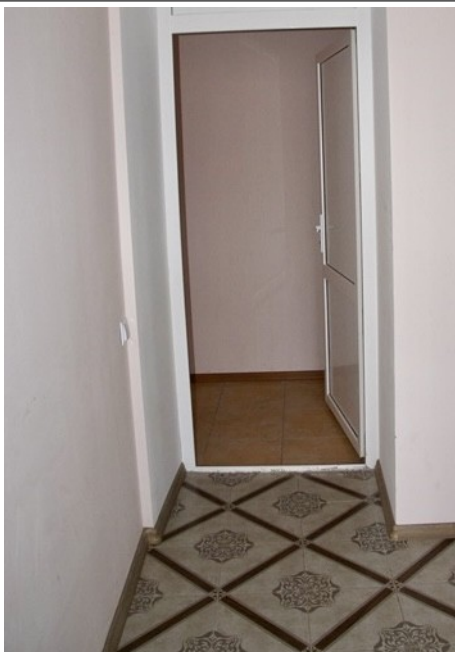
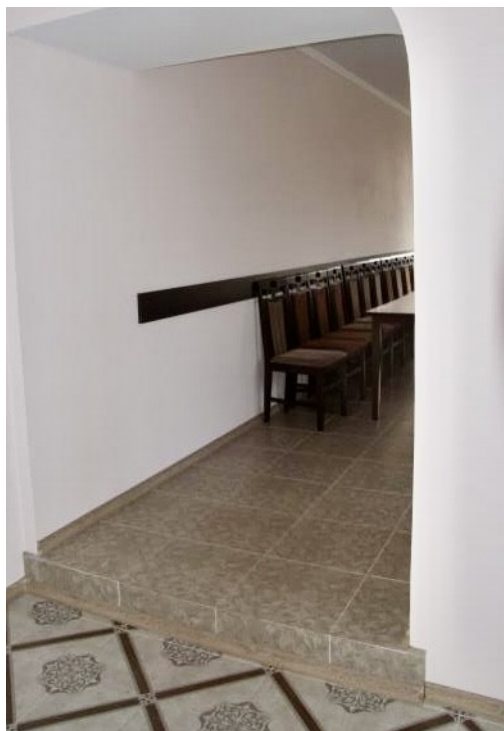
## **Galerie - Coridoare**

| Lățime (dacă este cazul, în cel mai îngust loc): | 122 cm , există buzunare la coridoare<br><b>Standard: Lățimea minimă a coridorului ar trebui să fie de cel puțin 150 cm), Dacă coridorul este îngust (până la 180 cm)</b> |
| Trepte: | Da , 1 trepte , înălțimea:4 cm |
| Dacă există trepte, sunt semnalate treptele cu elemente contrastante și/sau tactile: | Nu<br><b>Standard: prima și ultima treaptă trebuie semnalate în culori contrastante</b> |
| Culori contrastante (este o diferență de culoare contrastantă (culori închise / culori deschise) între perete și podea): | Nu |

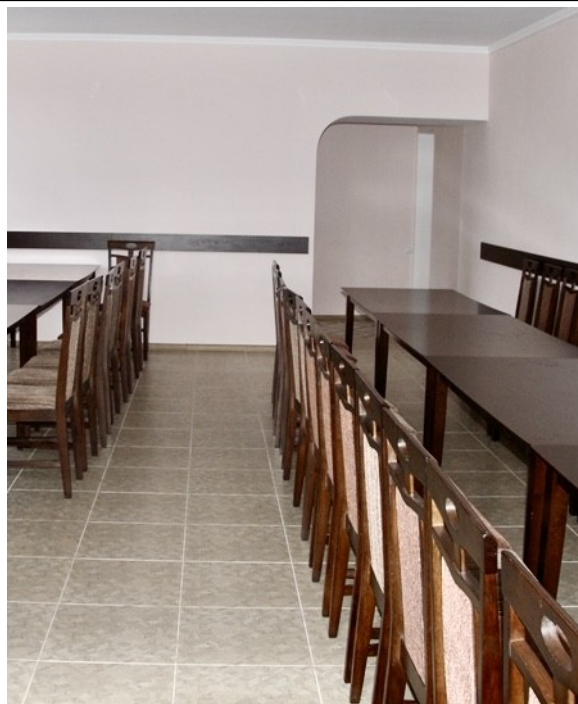
**Galerie - Sala de prestare a serviciului**

Parter

Nu

Da
