# Formular de evaluare a condițiilor de accesibilitate a clădirilor publice

Data: 03-06-2025

| Categorii | Indicatori | Date colectate |
|---|---|---|
| Instituția: | BESV-24/26 (Camin Cultural) | |

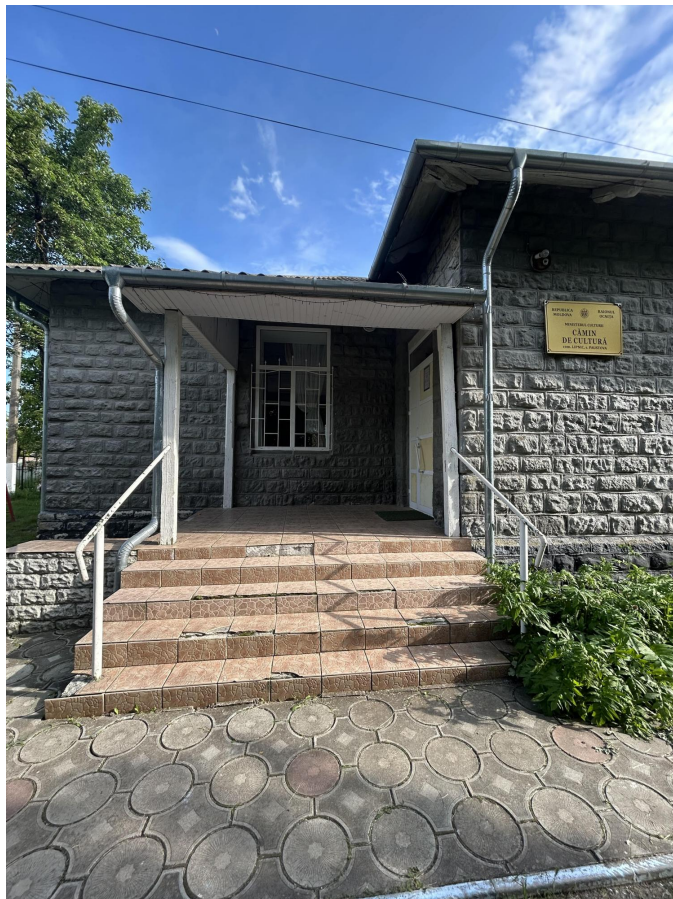
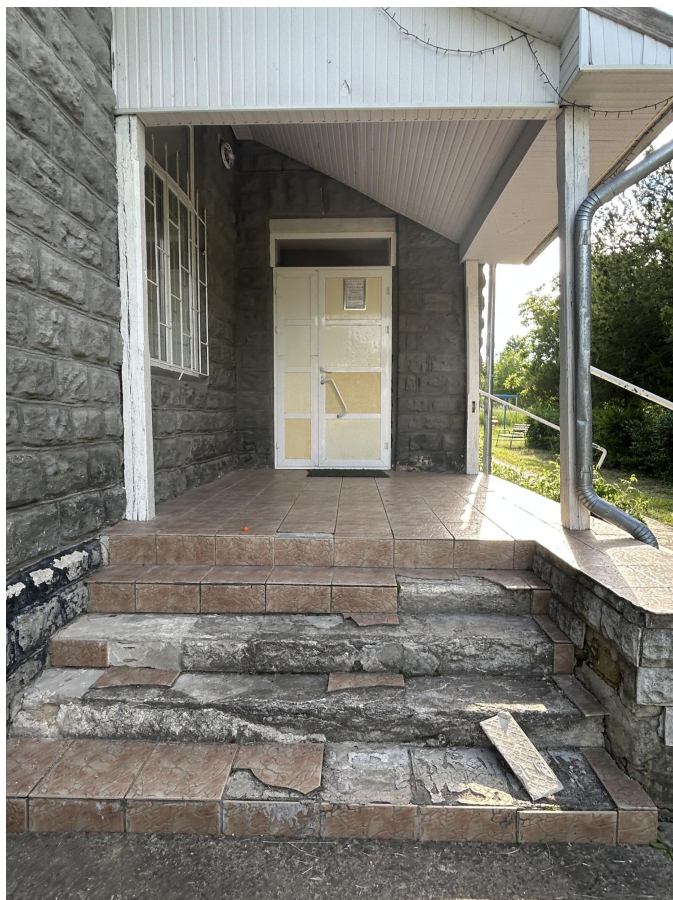
## Galerie - Intrare în clădire

| La intrare sunt trepte: | Da, 5 trepte , Înălțime totală a treptelor/scărilor (cm)63 cm |
| Înălțimea pragului ușii (de la nivelul solului până la nivelul superior al pragului): | 63 cm<br>Standard: Se aplica regula de 1:12 |
| Dacă există trepte, sunt semnalate treptele cu elemente contrastante și/sau tactile: | Nu<br>Standard: prima și ultima treaptă trebuie semnalate în culori contrastante |
| Există rampă de acces: | Nu |

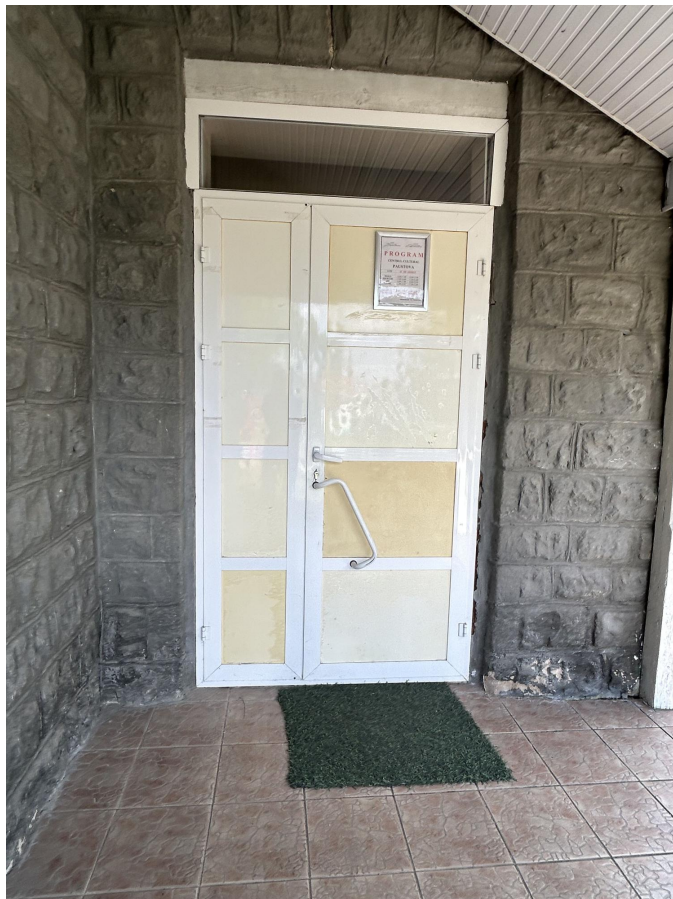
## Galerie - Uși

| Categorii | Indicatori | Date colectate |
|---|---|---|
| | Dimensiuni ușă de intrare: | Dublă: 70 cm + 45 cm<br>Standard: lumina ușii duble trebuie să fie de minim 90 cm<br>Ușa mică din cea dublă este blocată |
| | Prag ușă de intrare: | Un prag cu înălțimea: 7 cm<br>Standard: pragul trebuie să fie de maxim 2 cm |
| | Praguri de la ușile de interior: | Prag 1 cu înălțimea: 4 cm<br>Standard: pragul trebuie să fie de maxim 2 cm<br>Prag 2 cu înălțimea: 9 cm<br>Standard: pragul trebuie să fie de maxim 2 cm |
| | Ușile de la intrare și din interiorul clădirii sunt dotate/marcate corespunzător cu semne contrastante: | Nu<br>Standard: este o diferență de culoare contrastantă (culori închise / culori deschise) între perete și podea |

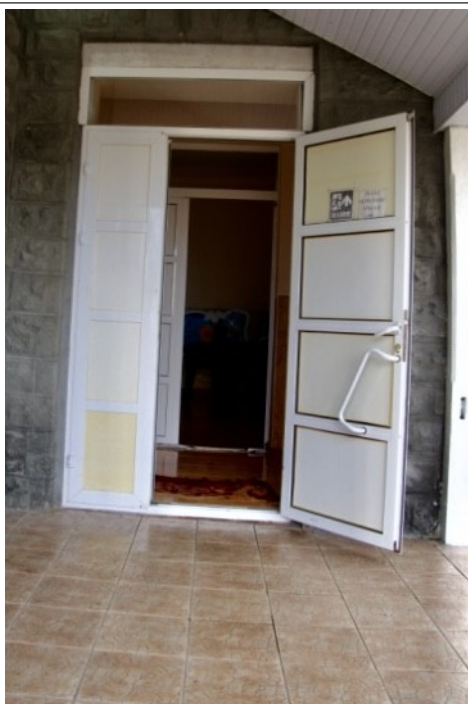
## Galerie - Coridoare

| Lățimea coridorului (în cel mai îngust loc) este peste 150 cm? | Da |
| Suprafață alunecoasă: | Da |
| Iluminare bună (lumină de zi și lumină artificială) pe hol și pe culoarele principale: | Parțial |

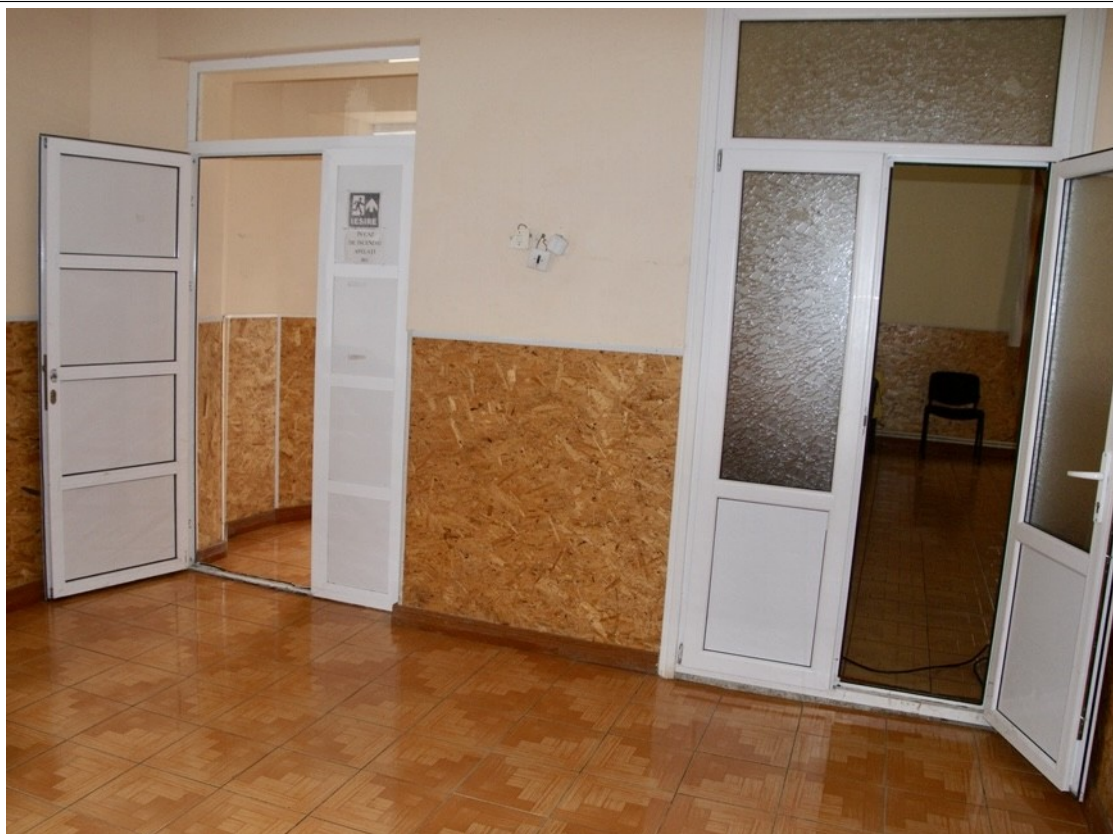
## Galerie - Sala de prestare a serviciului

| Categorii | Indicatori | Date colectate |
|---|---|---|
| | În sală este spațiu de manevră pentru un scaun rulant cu diagonala minimă de 140 cm: | Da |
| | Spațiul interior este suficient iluminat: | Da |
| | Culori contrastante pentru sală: | Da<br>Standard: este o diferență de culoare contrastantă (culori închise / culori deschise) între perete și podea |
