# Formular de evaluare a condițiilor de accesibilitate a clădirilor publice

| Categorii | Indicatori | Date colectate |
|---|---|---|
| Localitate, raion: | Bisericani (Glodeni) | |
| Instituția: | BESV-19/18(Camin cultural) | |

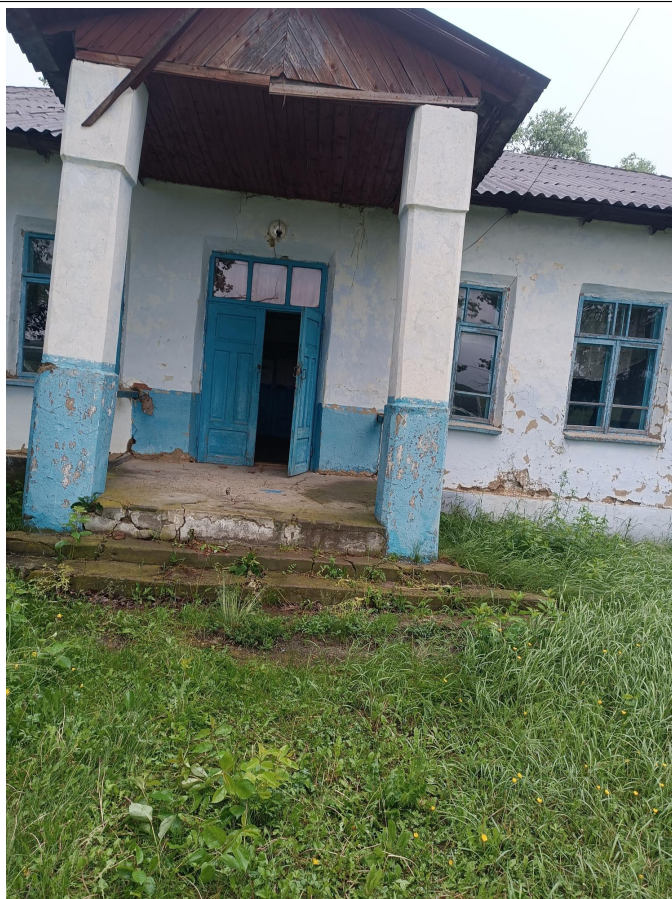
## **Galerie - Căi de acces către clădire**

| Tip înveliș: | Prundiș |
| Drumurile/Căile de acces sunt: | Deteriorate |

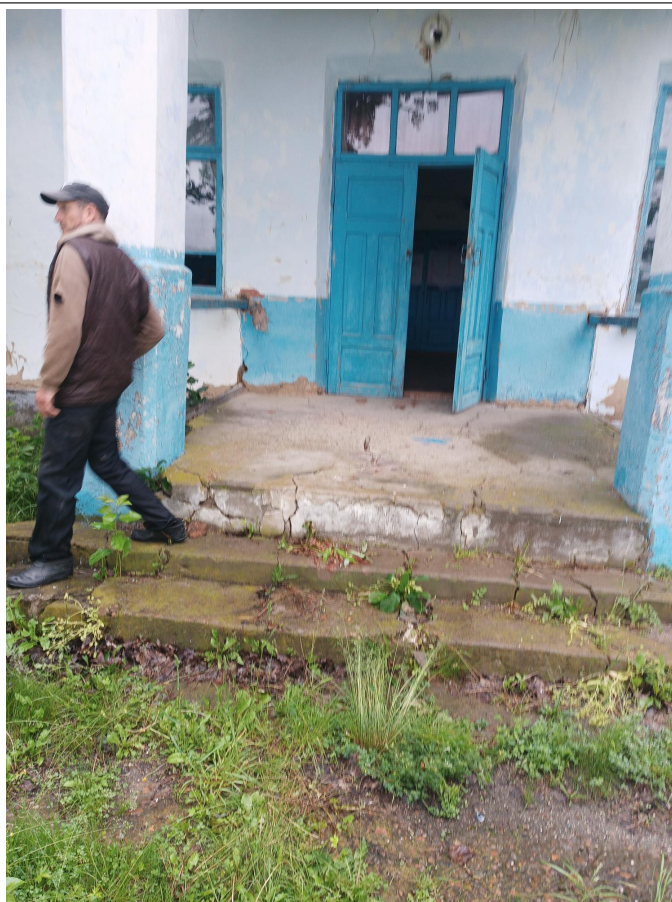
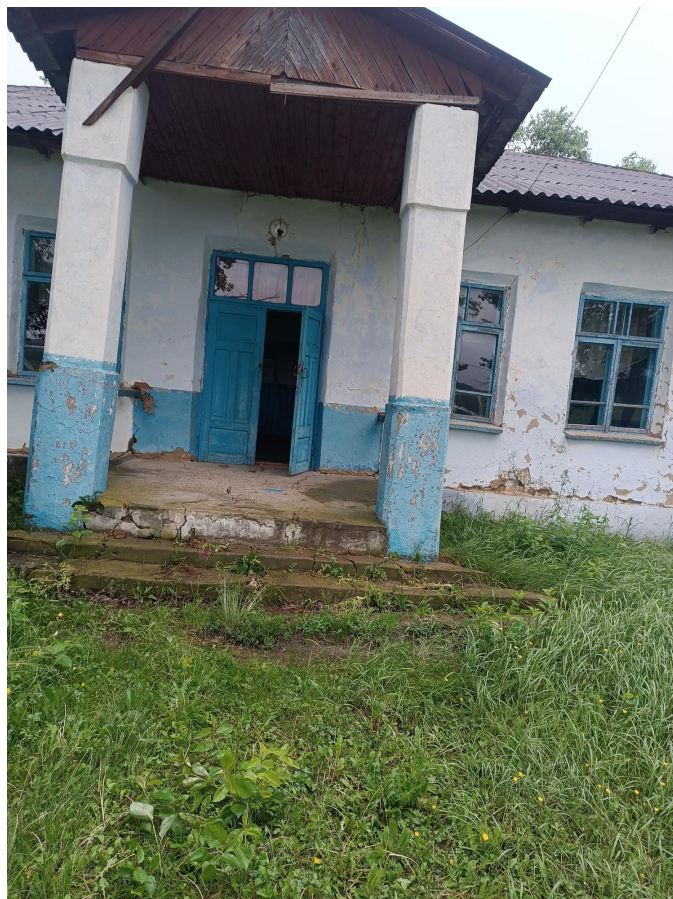
## **Galerie - Intrare în clădire**

| Intrarea în clădire este la nivelul solului: | Da |
| Ușa se deschide în interior sau exterior: | Exterior |

| Dimensiuni ușă de intrare: | Dublă: 70 cm + 70 cm<br>Standard: lumina ușii duble trebuie să fie de minim 90 cm<br>Ușa mică din cea dublă este blocată |
| Prag ușă de intrare: | Prag exterior și interior cu înălțimile: 4 + 7 cm<br>Standard: pragul trebuie să fie de maxim 2 cm |

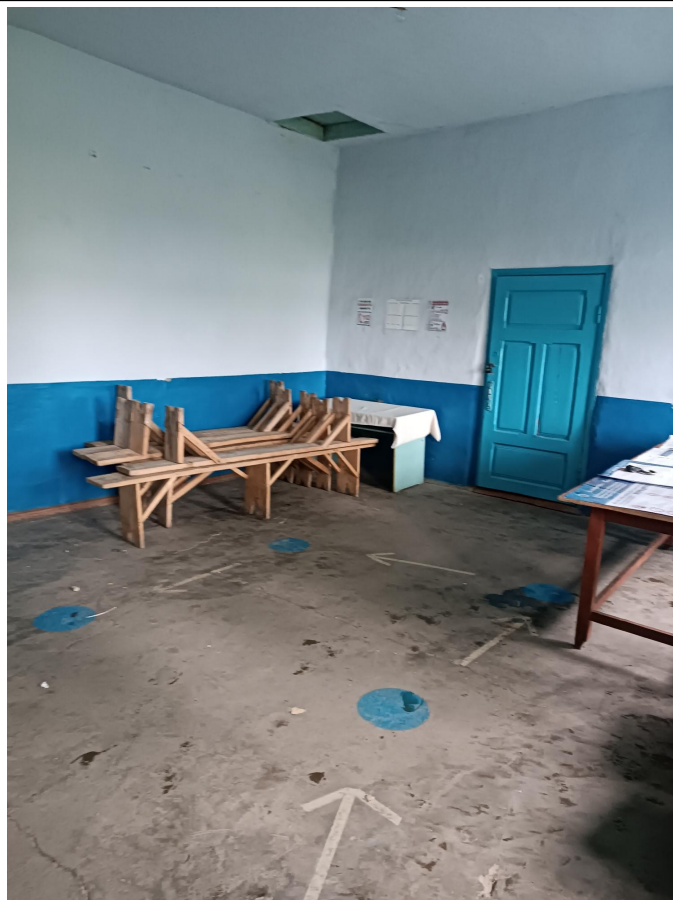
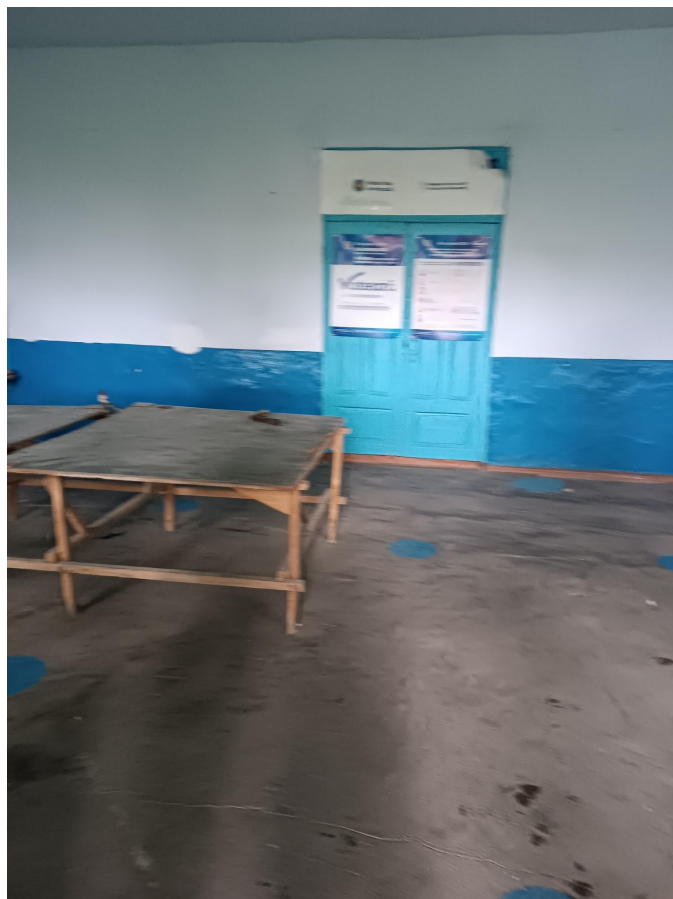
**Galerie - Sala de prestare a serviciului**

Este la nivel de: Parter

Da . De tipul: masa scaun

În sală este spațiu de manevră pentru un scaun rulant cu diagonala minimă de 140 cm:

Nu
