# Formular de evaluare a condițiilor de accesibilitate a clădirilor publice

| Categorii | Indicatori | Date colectate |
|---|---|---|
| Instituția: | BESV-19/19(Gimnaziu) | |

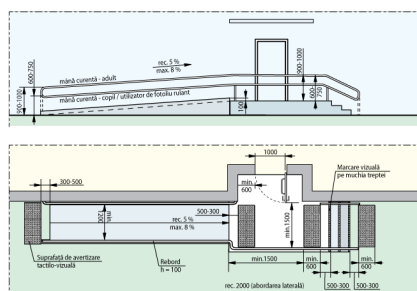
Fig. V.32.b Rampă de acces paralelă cu intrare în clădire

| La intrare sunt trepte: | Da, 7 trepte , Înălțime totală a treptelor/scărilor (cm)140 cm |
| Există rampă de acces: | Nu |
| Nu există rampă, dar sunt șine metalice: | Da |

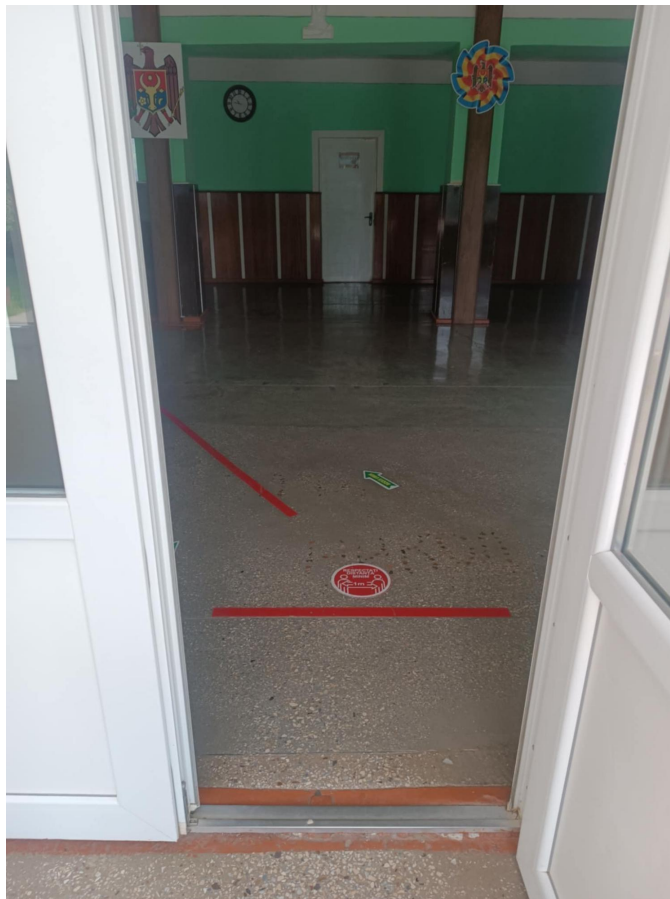
## **Galerie - Sala de prestare a serviciului**

| Categorii | Indicatori | Date colectate |
|---|---|---|
| Sala în care se prestează serviciul public (un birou sau o cameră unde poate fi deservită o persoană cu dizabilități) | Este la nivel de: | Parter |
| | În sală este spațiu de manevră pentru un scaun rulant cu diagonala minimă de 140 cm: | Da |
