# Formular de evaluare a condițiilor de accesibilitate a clădirilor publice

| Categorii | Indicatori | Date colectate |
|---|---|---|
| Localitate, raion: | Danu (Glodeni) | |
| Instituția: | BESV-19/20 (institutie comerciala) | |

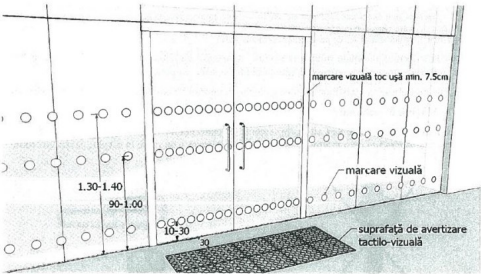
Fig. V.24. — Exemplu de conformare a suprafețelor vitrate în cadrul foii de ușă și realizarea contrastului vizual, atunci când ușa și suprafețele adiacente sunt vitrate

| Dimensiuni ușă de intrare: | Dublă: 78 cm + 45 cm<br>Standard: lumina ușii duble trebuie să fie de minim 90 cm<br>Ușa mică din cea dublă este blocată |
| Prag ușă de intrare: | Prag exterior și interior cu înălțimile: 4 + 7 cm<br>Standard: pragul trebuie să fie de maxim 2 cm |

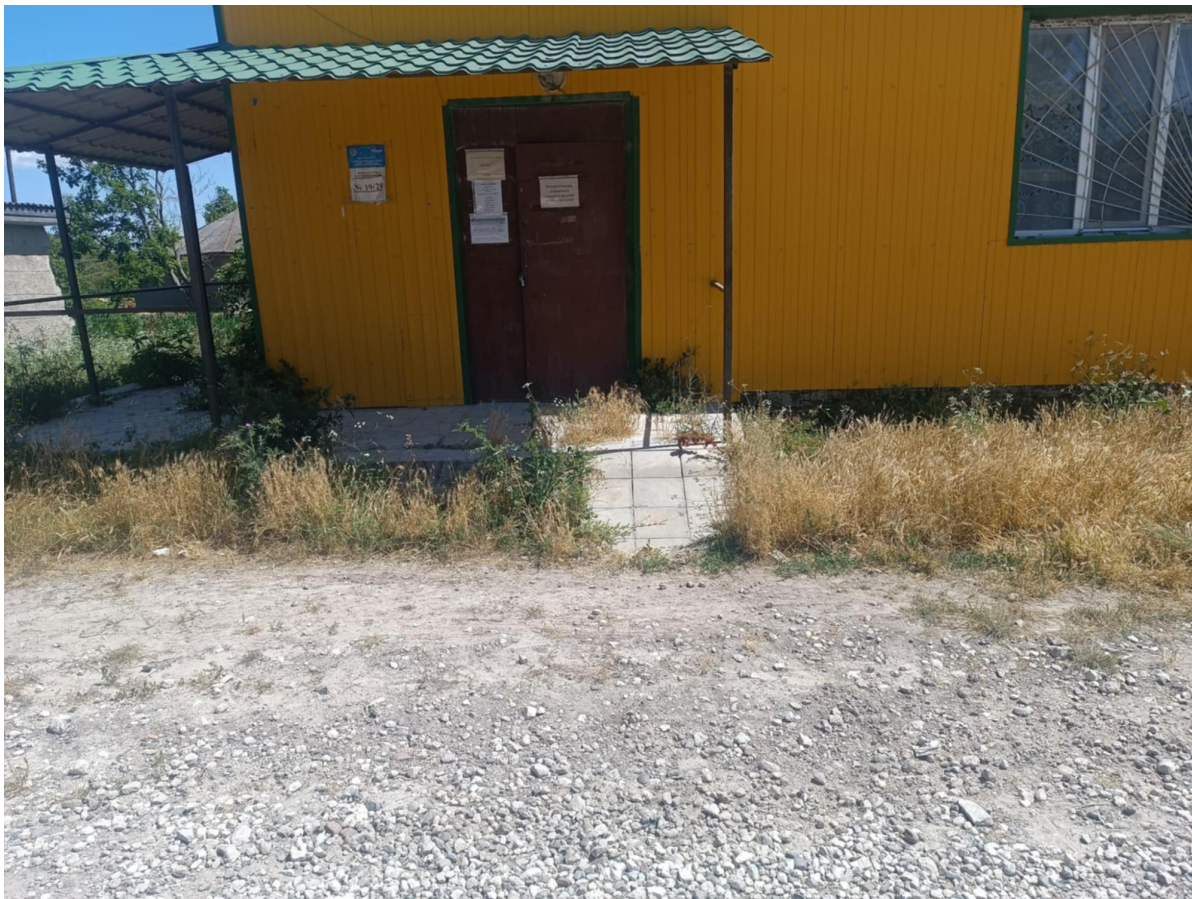
## Galerie - Căi de acces către clădire

| Tip înveliș: | Prundiș |
| Drumurile/Căile de acces sunt: | Cu fisuri / gropi |

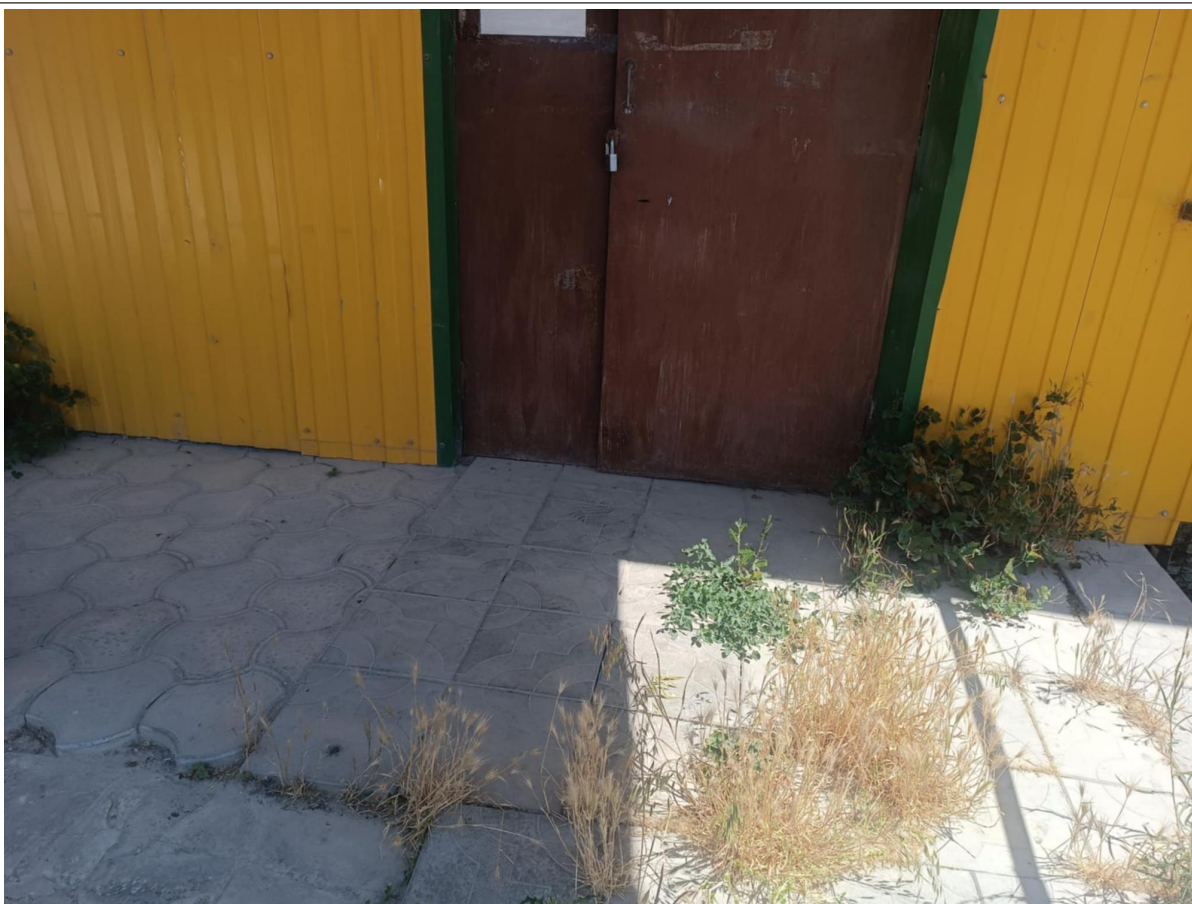
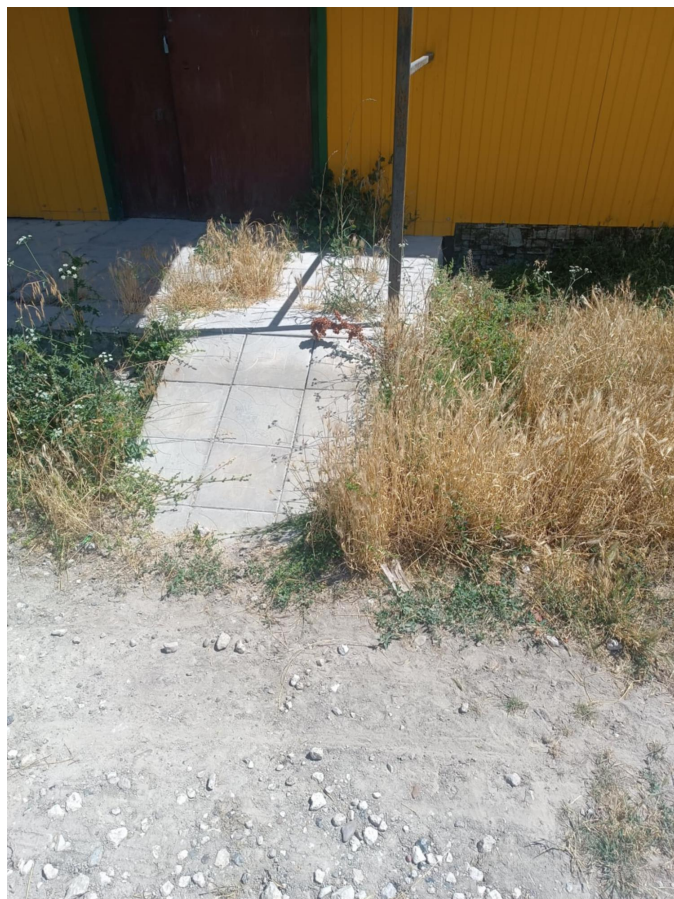
## Galerie - Intrare în clădire

| La intrare sunt trepte: | Da, 2 trepte , Înălțime totală a treptelor/scărilor (cm)25 cm |
| Dacă există trepte, sunt semnalate treptele cu elemente contrastante și/sau tactile: | Nu<br>Standard: prima și ultima treaptă trebuie semnalate în culori contrastante |
